# 重大災害防治工程規劃設計檢討之研究 -以花蓮縣大興為例

## Study on the Examination of Major Disaster Mitigation Planning Project—Selected the Da-Xing of Hua-Lian County as an Example

國立台灣大學生物環境系統工程學系

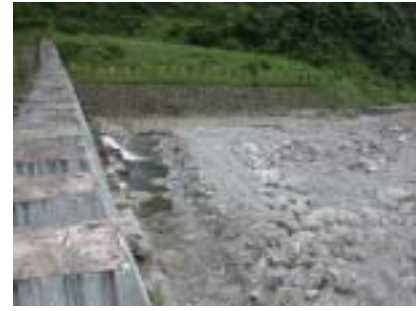
主流河道中心部分大致上其淘刷與淤積之發生情形參半，除了在主流 1 號梳子壩下游(里程 1k+972 2k+060)有明顯之局部冲刷坑產生外，其餘河段並無大規模的堆積或淘刷情形產生，初步研判當時所規劃設計之工程構造物能有效發揮穩定河床高程之功效。

圖 6 主流下游冲刷坑(2k+050)

本段之總淤積量為  $66,087 \text{ m}^3$ ，總淘刷量為  $80,743 \text{ m}^3$ 。主流 1 號梳子壩(2k+060)下游河心偏左，有明顯之冲刷坑及左岸漿砌石護岸基腳裸露之情形產生，初步研判主要受下游施工於河道中央及右側處有土石堆積造成河心偏左所致。

根據現地構造物調查結果，在主流部分，無論是整流及護岸工程構造物，或者是橫向構造物梳子壩等，均無明顯之損壞情形，僅在主流 1 號梳子壩下方有局部沖刷坑產生，且水理演算結果亦顯示此處流速超過最大可容許流速 6.10m/s，由於壩體下游有連續性壩群正在施作中，若未來此連續壩群施作完成後仍有沖刷情形產生，建議應於梳子壩下游增設消能設施，以避免壩體損壞情形之發生。

- a. 縱橫向工程構造物，均無明顯之損壞情形
- b. 僅於 1 號梳子壩下方有沖刷坑產生，經水理演算後流速超過最大可容許流速 6.10m/s，建議應增設消能設施

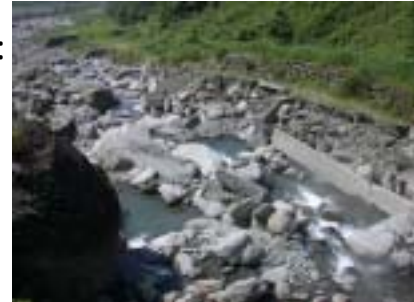
支流北溪河道中心部分大致上其淘刷與淤積發生情形參半，各防砂壩及梳子壩之上游大部分都有淤積情形產生，證明橫向構造物大部分都能發揮攔阻泥砂之功效，然而里程 N-0k+400 500 處，河道右岸漿砌石護岸基腳淘空，連接於護岸底部之丁壩及護岸本身已有多處毀壞，除了該處位於野溪匯入之頂衝區，是否為護岸及丁壩本身計畫高程過高所致，則需在進一步的探討；至於里程 N-1k+110 160 處，河道右岸蛇籠也已遭沖毀，研判主要為該處河道右岸有大規模之河岸崩塌發生所致，由於此處河道沖淤較不穩定，加上此處仍有大規模之崩落地尚未處理，恐成為下次土砂災害之土石料源。

圖 7 支流北溪右岸漿砌石護岸毀壞 ( N-0k+470 )

本段之總淤積量為  $36,564 \text{ m}^3$ ，總淘刷量為  $32,533 \text{ m}^3$ 。里程 N-0k+400 500 河心偏右，右岸連接於護岸底部之丁壩及護岸本身已有多處毀壞，初步研判為左岸野溪匯入產生明顯之堆積丘造成河心偏右所致。

支流北溪部分，里程 N-0k+400 500 右岸漿砌石護岸多處毀壞，里程 N-1k+110~160 右岸蛇籠毀壞，前者右側護岸主要為漿砌石構造物，由於此處河床流心偏右，加上位於支流匯入之頂衝區，故溪流之淘刷力強大，初步研判為護岸毀損之原因所在，建議加深此處護岸之基礎，並於坡腳拋填巨石。至於里程 N-1k+110~160 右岸蛇籠，河心明顯偏右，使得水流之淘刷能力局部集中於右岸，初步研判為導致蛇籠毀損之原因，由於此處蛇籠之功用在於穩定北溪右岸崩塌地之坡腳，建議待其坡面穩定後，加強此處之崩塌地治理工作，亦應注意位於此崩塌地下游之北溪 2 號梳子壩，若淤滿應進行清淤，以保持其抵擋大粒徑巨礫之能力。支流北溪 1、2 號梳子壩，壩體本身皆無明顯之損壞情形，但壩體上游所設置之壩柱緩衝物(輪胎)已多處毀損，顯見該地水流及巨礫之撞擊力強，建議修復之，以免下次颱風豪雨來臨時，土石直接撞擊壩柱，造成壩柱混凝土結構之損壞。

- a. N-0k+400 500 位於支流匯入之頂衝區，淘刷力強大，造成右岸漿砌石護岸多處毀壞，建議加深此處護岸之基礎，並於坡腳拋填巨石。
- b. N-1k+110~160 右岸蛇籠毀壞，其功用為穩定崩塌地之坡腳，建議待坡面穩定後，加強此處之崩塌地治理工作。
- c. 支流北溪 1、2 號梳子壩，若淤滿應進行清淤，而壩體上游所設置之壩柱緩衝物(輪胎)已損毀，建議修復，避免土石直接撞擊壩柱，造成混凝土結構之損壞。

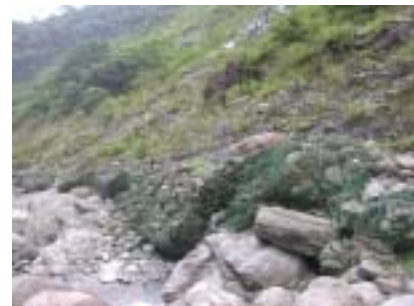
圖 8 支流北溪右岸蛇籠毀壞 ( N-1k+130 )

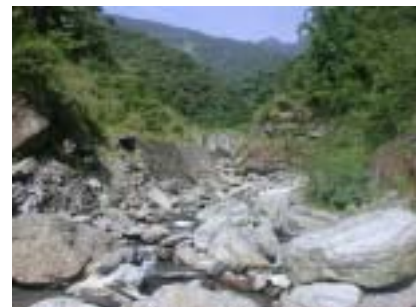
支流南溪河道部分大致上是以淤積情形為主，但由於本次測量河段僅 715 公尺，其中下游區有防砂壩淤滿情形，上游也有梳子壩抵擋，河道現況尚稱穩定，唯有里程 S-0k+350 處河道右岸漿砌石護岸多處毀壞。

圖 9 支流南溪右岸漿砌石護岸毀壞 ( S-0k+350 )

本河段之總淤積量為  $40,262 \text{ m}^3$ ，總淘刷量為  $5,726 \text{ m}^3$ 。里程 S-0k+260、里程 S-0k+330 420 之右岸漿砌石護岸及里程 S-0k+485 500 左岸乾砌石護岸毀壞，初步研判乃因里程 S-0k+480 河道寬度從 31.5m 束縮為 6.5m，導致流速增快，河流之淘刷能力增強所致。

支流南溪 1 號防砂壩下游護岸結構完整，但上游里程 S-0k+260 右岸漿砌石護岸局部毀壞、里程 S-0k+330~420 右岸漿砌石護岸毀壞及里程 S-0k+485~500 左岸乾砌石護岸局部毀壞。由於南溪里程 S-0k+480 處有一因岩盤出露而形成之天然隘口，河寬由 40m 突縮至 10m 左右，導致流速甚大，溪水沖刷力甚強，由於南溪右岸無重要保全對象，無需新建強度過高之構造物，建議加深此處護岸之基礎，並拋填巨石保護坡腳，或於適當地點新建斜坡式混凝土鋪石固床工，惟高差仍不宜過大，以免破壞溪流生態。支流南溪 1 號梳子壩，壩體本身無明顯之損壞情形，但壩體上游所設置之壩柱緩衝物(輪胎)已多處毀損，顯見該地水流及巨礫之撞擊力強，建議修復之，以免下次颱風豪雨來臨時，土石直接撞擊壩柱，造成壩柱混凝土結構之損壞。另外，壩柱後方有局部堆積情形發生，有關單位宜多加注意，視需要進行清淤。

- a. S-0k+260、S-0k+330~420 右岸漿砌石護岸毀壞，S-0k+485~500 左岸乾砌石護岸局部毀壞，由於 S-0k+480 河道突縮，造成流速增大，沖刷力增強，故造成破壞，建議加深護岸基礎，並拋填巨石保護坡腳，或於適當地點新建斜坡式混凝土鋪石固床工。
- b. 支流南溪 1 號梳子壩，若淤滿應進行清淤，而壩體上游所設置之壩柱緩衝物(輪胎)已損毀，建議修復，避免土石直接撞擊壩柱，造成混凝土結構之損壞。
