山西交城县采空塌陷地质灾害发育特征及防治对策^①

魏 放^②

(中铁太原勘察设计咨询院有限公司,山西 太原 030013)

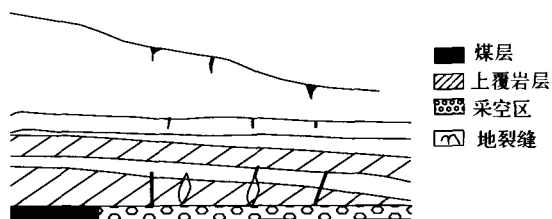
图1 采空塌陷地裂缝形成示意图

研究区内地裂缝形状可分为较规则与不规则2类。大煤矿诱发的地裂缝发育较规则,成群分布,走向大体平行于巷道,呈台阶状,向采空区中心下错。如分布于岭底乡后火山南老坪山西南的1#地裂缝,长1500 m,约5条,间距约3~4 m,错距达10~30 cm。此类地裂缝的形成主要受采空塌陷变形过程中地表土体的应变与应力场控制^[4,5]。采空区正上方的地表土层主要为竖向位移,愈近中心变形愈大。煤柱上方土层处于拉伸区,为水平位移变形,加之竖向位移变形的影响,形成台阶式张拉裂缝群,下错方向指向采空中心。中、小煤矿开采工作面小,巷道布置不规则,采空区形成之后,煤层顶部砂岩、页岩等上覆岩层成为一种架空结构,原有的周围应力平衡状态被破坏。采空区顶板岩层在自身重力和其上覆岩(土)体的压力作用下,直接顶板发生冒落,上覆岩层弯曲、移动、破裂,形成裂隙带。这种破坏变形向上延伸到地表,在地表形成以垂直拉裂式为主、形态不规则的地裂缝地质灾害(图1)。
