## 镇安县黄金矿业公司“4.30”尾矿库溃坝事故分析

2006年4月30日18时24分,陕西省镇安县黄金矿业有限责任公司在进行尾矿库坝体加高施工时发生溃坝,约12万立方米尾矿下泄,造成15人死亡、2人失踪、5人受伤、76间房屋毁坏。直接经济损失187.65万元。

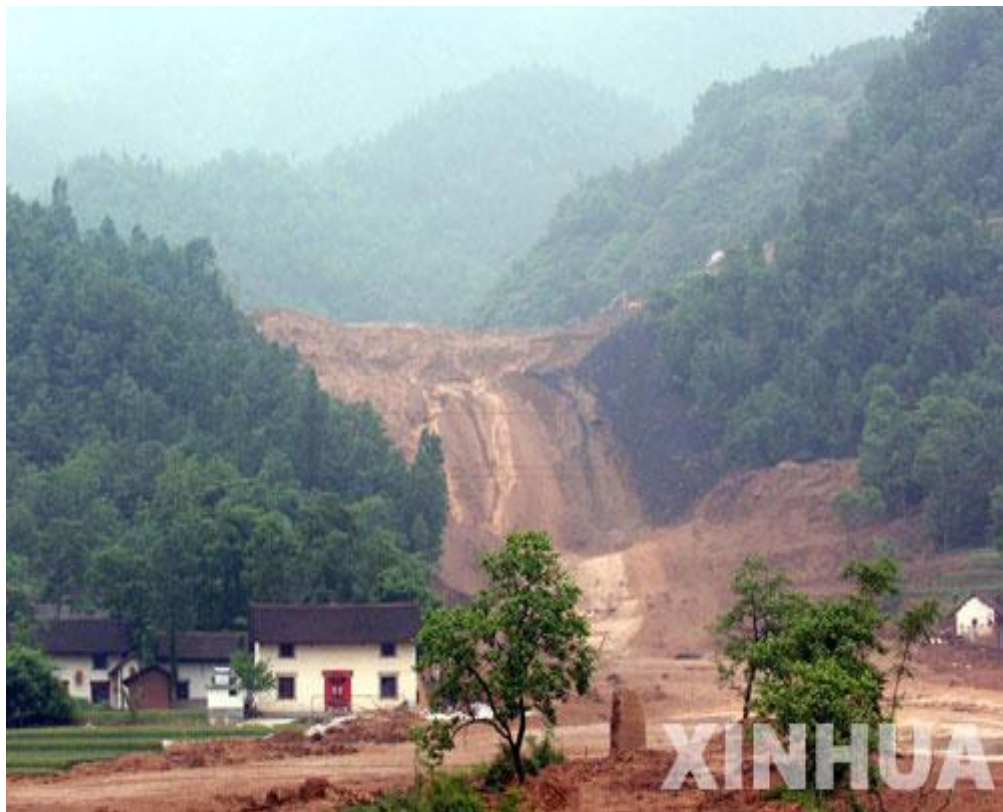
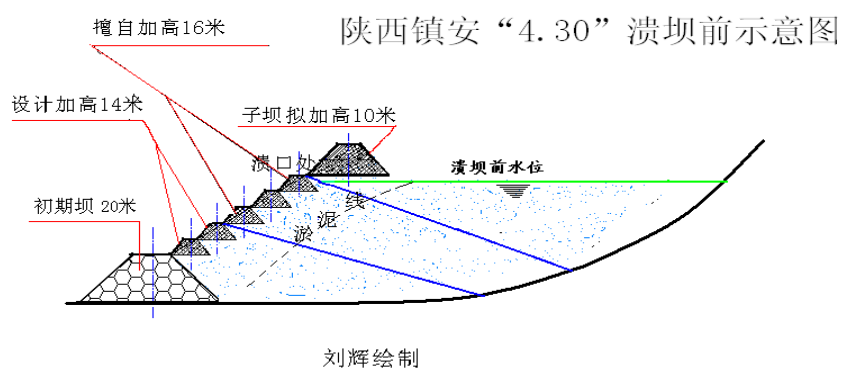
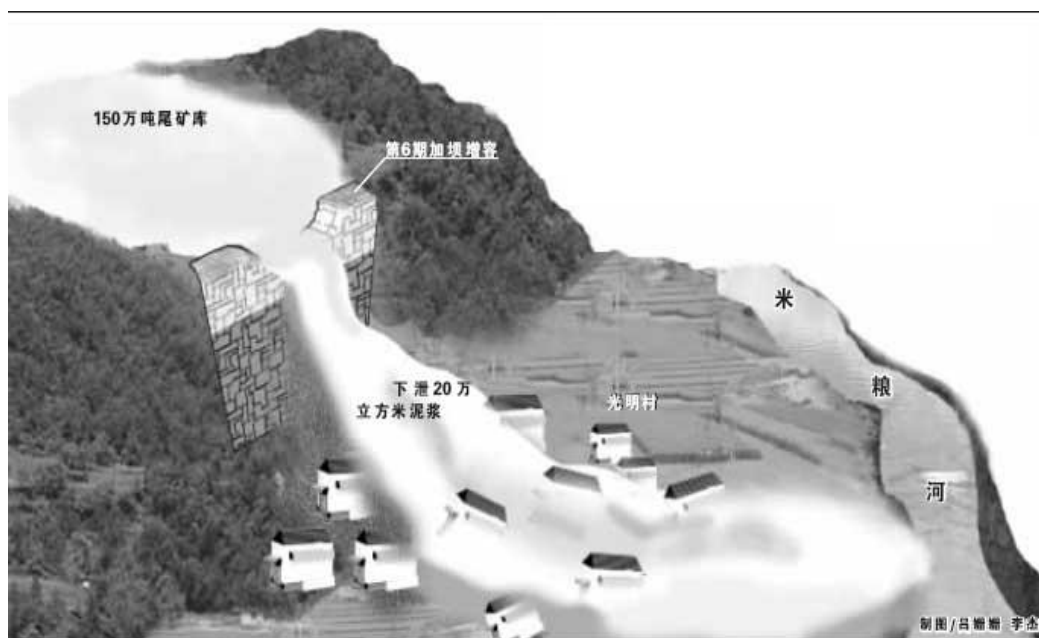
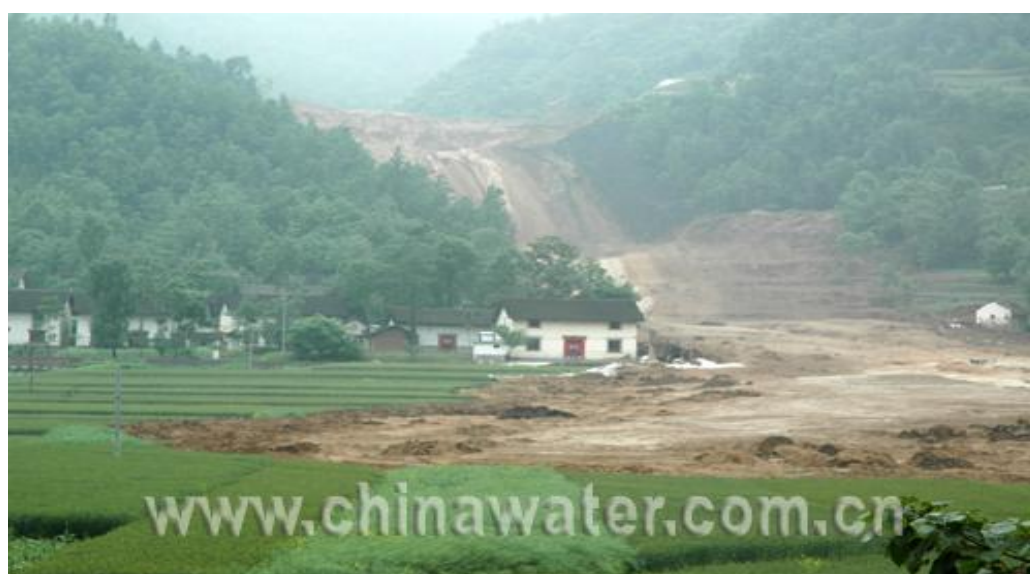
事故经过:2006年4月30日下午,镇安县黄金矿业有限责任公司(以下简称镇安黄金矿业公司)组织1台推土机和一台自卸汽车及4名作业人员在尾矿库进行坝体加高作业。18时24分左右,在第四期坝体外坡,坝面出现蠕动变形,并向坝外移动,随后产生剪切破坏,沿剪切口有泥浆喷出,瞬间发生溃坝,形成泥石流,冲向坝下游的左山坡,然后转向右侧,约12万立方米尾矿下泄到距坝脚约200余米处,其中绝大部分尾矿渣滞留在坝脚下方的200m-70m范围内,少部分尾矿及污水流入米粮河。正在施工的1台推土机和1台自卸汽车及4名作业人员随溃坝尾矿渣滑下。下泄的尾矿造成15人死亡,2人失踪,5人受伤,76间房屋毁坏淹没的特大尾矿库溃坝事故。

4) 当坝体下滑力大于极限抗滑强度, 导致圆弧型滑坡破坏。与溃坝事故现场目测的滑坡现状吻合。同时由于垂直高度达 50 至 54 米, 势能较大, 滑坡体本身呈饱和状态。加上库内水体的迅速下泄补给, 滑坡体迅速转变为粘性泥石流, 形成冲击力, 导致尾矿库溃坝。

镇安黄金矿业公司在尾矿库坝体达到最终设计坝高后, 未进行安全论证和正规设计, 而擅自进行三次加高扩容, 形成了实际坝高 50 米、下游坡比为 1:1.5 的临界危险状态的坝体。更为严重的是在 2006 年 4 月, 该公司未进行安全论证、环境影响评价和正规设计, 又违规组织对尾矿库坝体加高扩容, 致使坝体下滑力大于极限抗滑强度, 导致
