采空区上方巷道的变形

阳泉二矿地测科

王观宇

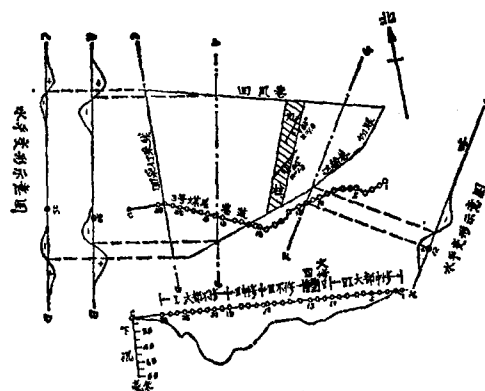
示意图

段号	变 形 情 况
I	梁下1米处腿裂缝,最宽5毫米,底鼓轻微,缝宽20毫米,缝两侧高差0.25米,21号东棚腿弯度90毫米。
II	15架棚有6架南腿折断,最大弯度230毫米,北腿完好。底鼓严重,突起0.5米。旋南墙有鼓坏处;北墙完好。
III	棚一般完好,腿缝宽1毫米。
IV	棚腿全部折断,巷道冒顶,断面堵塞,风流从冒落矸石上面空间通过。
V	棚腿全部折断,断面严重缩小,不能行人。
VI	棚腿大部倾斜,折断,邻接V段有14米无折断,缝甚微。断续出现底鼓,突起0.2米。

道最大下沉和最大倾斜及最大曲率变形，但大部分不需整修仍能正常使用。说明下沉及变形对巷道影响不大；从A—B，C—D水平变形图（根据本矿观测资料，最大水平拉伸点在采空区边界外距离约为采深的0.2倍），沿工作面倾斜方向，该段位于“下沉盘形盆地”的底部或边缘，没有或很少受水平变形的影响。

第Ⅱ段，位于采空区南部边缘。从水平变形示意图A—B看，属于压缩变形区，底鼓严重，外（南）帮棚腿折断，旋墙里鼓。

第Ⅲ段，因受工作面中煤柱的支承，变形均较小，所以巷道变形轻微，基本不需整修。

第Ⅳ、Ⅴ段，从横向看，位于采空区南边界外8—10米，是最大拉伸变形部位（见水平变形示意图F—G。根据本矿区地表移动预计公式计算，拉伸变形值为10.4毫米/米）；从纵向看，是东半部采空区沿倾斜主断面的部位，Ⅳ、Ⅴ两段纵向压缩和横向拉伸变形是最充分的位置。因此，变形严重发生冒顶事故。

第Ⅵ段，位于采空区边界外。全部受拉伸变形影响，但离东边越远，影响

也越小。
