# 广州某边坡滑塌原因分析

摘 要: 该文通过对广州某边坡发生 3 次滑塌的原因进行分析, 提出了边坡工程在设计施工方面应注意的一些经验教训。

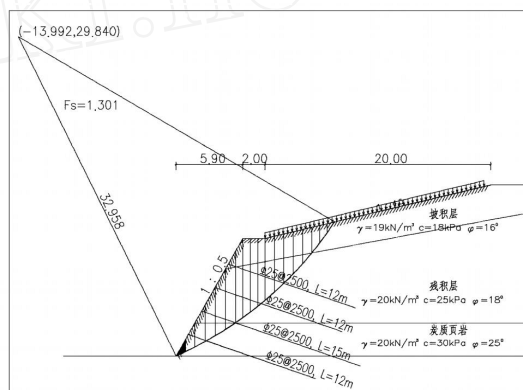
图 1 边坡正常状态下的稳定计算结果

在这样的地质情况及支护体系下, 边坡本应该是安全的。以边坡中最危险的一个剖面为例进行分析, 采用 Bishop 的极限平衡分析计算方法对剖面的整体稳定性进行计算分析, 验算其最小安全系数是否达到《建筑边坡工程技术规范》(GB50330-2002)要求的 1.30。经验算, 该剖面的最小圆弧滑动安全系数为  $F_s = 1.301 \geq 1.300$  (见图 1), 满足规范要求。

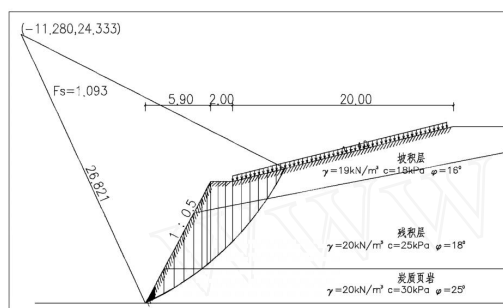
图 2 边坡开挖到底后未支护时的稳定计算结果

到底,但支护结构未施工。我们选取发生滑塌部位附近的剖面,用上述稳定分析方法对边坡进行验算,经验算,边坡在已开挖到底但未支护的情况下其安全系数为  $F_s = 1.093$  (见图 2),此时边坡处于临界状态,再加上边坡土体完全暴露,2~3月份的降雨使边坡土质变软(边坡的残积层及炭质页岩层均有遇水变软特性),使边坡变得不稳定,从而发生滑塌。其实,边坡在支护施工时如能采取边开挖边支护自上往下的施工方法,也许这次滑塌可以避免。

从边坡的这几次滑塌事故中,我们可以得出以下一些借鉴:①边坡施工时应尽量避免开挖到底后再进行支护结构施工的工序,应尽量采用自上往下边削坡边施工支护结构的工序;②炭质页岩这类岩层在雨水浸泡下变软的程度应引起边坡设计人员的足够重视,如有条件,应通过室内三轴试验确定其在遇水条件下软化后的岩土力学参数,以便在边坡设计中更准确地把握边坡的岩土特性;③在边坡设计中,一些细节问题的忽略(例如本例中的锚头连接部位)往往可能引发大的事故,对于这些问题,设计施工人员在设计施工过程中都应慎之又慎,才能避免事故的发生。

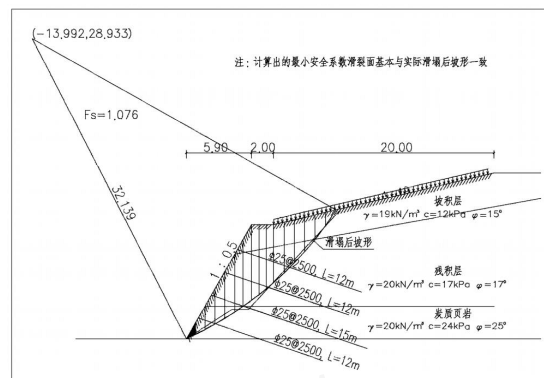
边坡第 2 次滑塌发生在支护结构完工后,边坡工程状况如下:此时支护结构虽然已经完成,但由于格梁格室内土体完全暴露,4~5 月份为多雨时节,在雨水浸泡下,土体变软,土压力增大,致使边坡变得不稳定;同时,格梁强度没达到设计要求,也是支护结构的一个薄弱环节;另外,根据现场人员描述,滑塌时,格梁拉断而锚杆未被拔出,则有可能使锚杆和格梁的连接质量有问题。所有这些不利因素都有可能致使格梁护不住下滑的土体而被拉断,边坡发生滑塌。用上述稳定分析方法对土体遇水变软时的边坡进行验算,当土体遇水变软后,各层土的特性发生变化,其岩土力学参数按以下考虑:坡积土  $\gamma = 19 \text{ kN/m}^3$ ,  $c = 12 \text{ kPa}$ ,  $\phi = 15^\circ$ ;残积土  $\gamma = 20 \text{ kN/m}^3$ ,  $c = 17 \text{ kPa}$ ,  $\phi = 17^\circ$ ;强风化炭质页岩  $\gamma = 20 \text{ kN/m}^3$ ,  $c = 24 \text{ kPa}$ ,  $\phi = 25^\circ$ 。此时,其稳定安全系数为  $F_s = 1.076$  (见图 3),边坡处于临界状态,任何的不利因素都有可能引发边坡滑塌。而事实上,边坡这次滑塌后的坡形与计算出的最小安全系数滑裂面基本一致,正好说明了我们对其滑塌分析的正确性。

图 3 边坡土层遇水变软后的稳定计算结果  
现再次滑塌。
