川气管道工程湖北段地质灾害与防治研究

摘要:川气天然气管道工程通过鄂西崩、滑、流极易发区, 鄂中石膏、磷矿区, 鄂北岗地膨胀土区, 地质环境条件复杂多变, 隐藏了多种地质灾害隐患。通过沿线实地调查, 以纪实手法预测该工程在湖北段可能遭受16处主要地质灾害, 其中崩塌灾害4处, 滑坡灾害4处, 泥石流灾害4处, 地面塌陷(含岩溶塌陷和矿山采空塌陷)灾害3处, 塌岸灾害1处。根据各处地质灾害成因特点不同, 因地制宜地提出了采取避让、治理、防护、限制等应对措施来避免灾害发生, 确保管道工程顺利施工和安全运营。

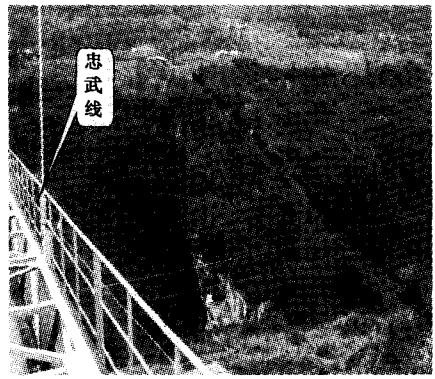
管道跨越恩施南里渡盆家河处(HB124 + 269m),右岸因3面临空且受多组结构面切割而显得潜在不稳定(照片1)。

照片1 跨越盆家河右岸不稳定岸坡

右岸斜坡向河槽凸出,分上下两级,上级前部已经缺失,留下的台面向外陡倾,虽然植被掩盖,但仍可辨别出台面为一长大裂隙面所留,不难判断上部缺失岩体是沿该面滑移崩落。这样的长大裂隙,在上部岩体中倾角变缓,对管道跨越来讲,无论是施工阶段,还是营运阶段,始终都是一个潜在的隐患,遭受滑移崩塌的可能性是存在的。下级沟槽部分的“柱状”斜坡,在山洪水流的冲刷下,溶隙变得宽大,也显得对上部岩体及悬索管道支撑单薄。

恩施南里渡盆家河跨越处是目前跨距最短的地方,虽然右岸有潜在滑坡崩塌的隐患,但不是不可防治。应在专门勘察的基础上,论证两岸岩体稳定性,酌情将跨越支撑点后移,并对前部欠稳定岩体进行锚固处理。

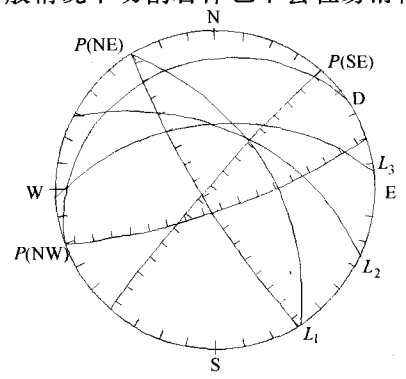
从岸坡岩体发育的多组结构面(表2)按三向临空面进行赤平投影分析(图2):南东临空面是岩体滑落的主临空面,岩层层面则是控滑面,因控滑面倾角仅12°,一般情况下切割岩体也不会轻易滑落;但在上

图2 盆家河右岸赤平投影图

部悬索支点加载或遇到如暴雨、地震等各种不利因素叠加时,岸坡失稳的可能性则较大;3组裂隙面总体倾向S-SW,切割岩层后的交棱线均滑向了南东临空面,尤其是L1、L2裂隙构成的楔体形成了向南东临空面的顺向滑块,虽然交棱线倾角只有11°~12°,但在前述加载、暴雨、地震等各种不利因素叠加时,滑落的可能性还是较大。

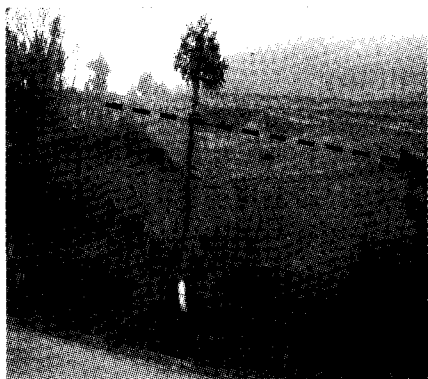
滑坡位于利川市汪营镇里程桩号 HB007 + 185 处,管道从滑坡中后部横穿而过(照片3)。

照片3 利川大水井滑坡后部

滑坡发育于一小冲沟源头,属斜坡上覆土体滑动,周界清晰,纵向长 150m,横向宽约 200m,面积 30000m²,推测基岩面为最佳滑动面,体积约 150000m³。滑体由棕色粉质粘土夹碎块石组成,滑床为 T1j 中厚层灰岩。从滑体上生长多年、根部弯曲的路边乔木看,坡体早期曾有过相当长时间的蠕滑变形,后期逐渐趋于稳定。调查时,也未发现地表有明显的现代变形迹象。

从地形上看,滑坡处在一个周边高中间凹的不利地形,后缘呈圈椅状,利于接纳降雨汇水,前缘收敛与坡下小冲沟相接,利于地下水、地表水的排泄,使滑坡

区成为小冲沟的纳水源头。滑坡区岩溶地下水颇丰,下覆的灰岩岩溶发育,在其后缘的右侧发育岩溶洼地,洼地中有上升泉,在其前缘左侧平台也有一常年不干的上升泉,表明在滑坡区的上游地段岩溶地下水的补给是有保证的,滑坡地段则是上述补源的排泄区。滑坡体物质以细颗粒的粘土、粉质粘土为主,透水性差,体内一旦入水不易排出,容易造成滑坡的二次复活变形。

地形和地下水因素是大水井滑坡潜在不稳定的内在因素,无法改变。管道从滑坡体上敷设,正是滑坡未来可能变形的主要区域,在此挖沟埋管可拦截管沟以上部分雨水,并使之渗入滑坡体内,从而可加剧滑坡的变形。

目前滑坡暂时处于一个稳定的休眠期,一旦滑坡再次进入一个变形活跃期,管道将百分之百遭受危害,并将长期困扰工程的安全营运。

利川大水井滑坡前缘已有忠武天然气管道埋设,本管道从其后部平缓处通过,避让的意义不大。应进一步进行详细勘察,论证滑坡稳定性,确定加固方案,确保两线管道安全送气。

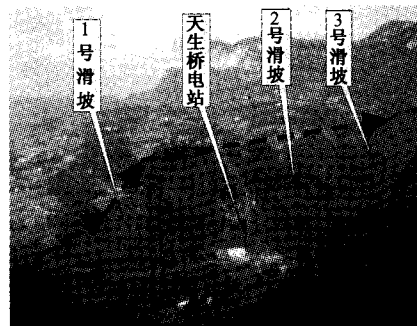
滑坡群坐落于巴东县野三关镇鱼泉河左岸,位于里程桩号 HB199 + 699 ~ 201 + 363 处,从西向东沿鱼泉河岸依次排列 4 个古滑坡,管道从滑坡群的后缘外侧经过(照片4)。

照片4 巴东天生桥电站滑坡群

4 个滑坡体成排分布于三叠系 - 二叠系灰岩构成的缓倾逆岸坡上,后缘齐坡肩一线,前缘抵鱼泉河,均在常遇洪水线上方,下方有稳定基岩露头支撑坡体。滑体物质具有依次由粗到细的规律,从 1 号以块石为主到 4 号以粉质粘土夹碎石为主,粗颗粒依次减少,细颗粒依次增加。同时,滑坡规模也显示了由大到小的特点,体积依次为 202.5 万 m³、54 万 m³、37.5 万 m³、25 万 m³。2、3 号滑坡体坡面坡角达 35° ~ 45°,碎石土密实度低,稳定性相对要差,前缘坡曾有次生小滑坡发生的痕迹。

目前 4 滑坡现状基本稳定,未发现地表明显变形迹象,但 2、3 号滑坡因上述原因未来变形破坏的可能性较大,在特大暴雨袭击和前缘稀遇洪水冲刷下有可能失稳。管道从滑坡群后缘穿过,虽然未穿越滑体,但滑坡整体失稳滑移也将牵引后部基座的应力失衡,从而使管道遭受一定的危害。

管道从巴东天生桥电站滑坡群后缘外挖沟铺设,虽然距滑坡有一定距离,但不一定在影响范围之外,两者在部分地段可能有相互干扰影响。应在详细勘察、科学论证的前提下,将管道偏离到许可的安全带以外。

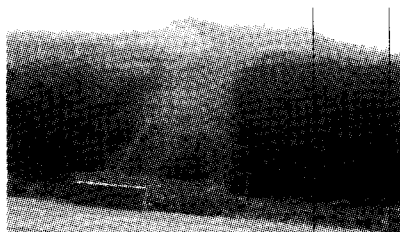
长阳县境榔坪 HB209 + 891 ~ HB219 + 000 段,管道沿强风化的志留系页岩逆向坡脚敷设,建设中的沪蓉高速公路在其坡上全面动工,虽然大部分以桥梁形式通过,但仍然避免不了部分切坡和隧道,沿坡留下或正在留下大量的弃渣,给未来天然气管道的施工留下了泥石流隐患。生产弃渣相对集中的地段主要是八字岭隧道、双河口特大桥、关口亚隧道、铁炉坪特大桥、龙潭河特大桥等。

目前沿坡面和沟谷发生的小型泥石流较多,有的已经危害到民间百姓,如侵占良田,毁坏责任田、责任林等,成为官民纠纷的主要原因,并间接影响到高速公路的施工进展(照片 5)。

照片 5 榔坪“人造”坡面泥石流

虽然这些小型泥石流对埋于地下的管道本身不会造成大的危害,但在施工阶段却是威胁施工安全的重大隐患,尤其雨季施工遭受危害的可能性较大。

对于无法避让的长阳榔坪泥石流段和堡镇崩塌,应尽可能选在枯水季节施工,同时在管道线位上方地形适宜地段设置临时拦挡墙和导流槽,防止突然暴雨形成的崩塌和坡面泥石流造成施工人员伤害和机械毁坏。堡镇崩塌段还应禁用震动强烈的动态爆破手段,以防风化危岩的振落。

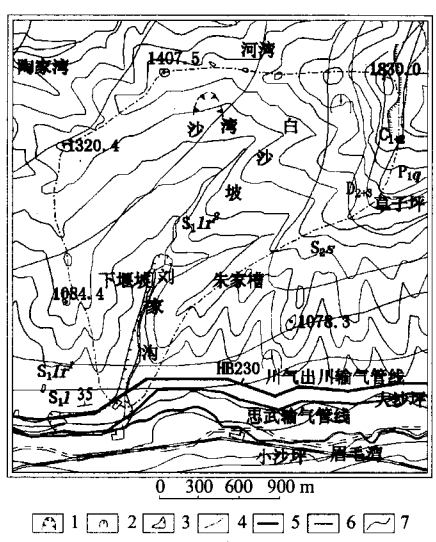
图 3 长阳榔坪刘家沟泥石流平面示意
Fig. 3 Plane of debris flow in Liujiagou Village, Langping, Changyang

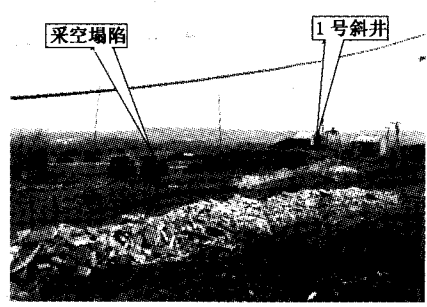
石膏矿区布于荆门市东区,管道 HB410 + 988 ~ HB425 + 007 段从此通过。矿区目前有 10 家矿山开采,都有不同程度的地下采空区,且顶板埋深均没有超过 100m,最浅者仅 30m。20 世纪 90 年代末已有 2 家发生过地面塌陷(照片 7)。

目前这 10 家矿山均在开采之中,闭坑后巷道将逐渐充水,风化的保安矿柱在水浸泡下强度会迅速降低,那时矿区地面塌陷将会非常活跃。管线从矿区南北向敷设,一旦发生地面塌陷,将遭受危害。

照片 7 星桢石膏矿 1 号井采空区
Photo 7 The depletion region of well picks in Xingzhen Plaster Mine

荆门石膏矿区和胡集磷矿区地下采空复杂多变,既有现代的,也有历史遗留的,更有滥采乱挖遗弃的,很难准确把握采空区的分布位置。管道在此段应总体避让,建议向东移至荆襄高速公路以东,避开矿区。局部不能避让的,应做好详细勘察,利用桩基础设支点跨越采空区(埋地式跨越)。

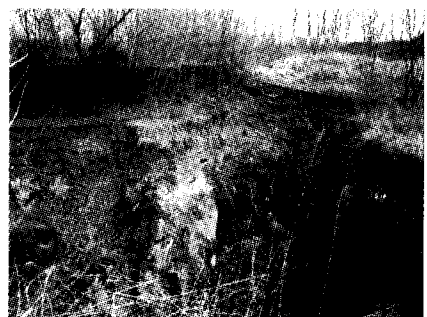
塌陷位于钟祥市双河镇斑竹铺里程桩号 HB143 + 744 右 174m 隐伏岩溶区。塌陷坑“串珠状”布于 207 国道两侧约 200m 长的坳沟河槽内,平面多呈圆形或椭圆形、纺锤形,直径 1 ~ 10m,椭圆形长轴最大可达 30m;立面多为圆柱形、梯形,深度 2 ~ 10m 不等,坑底有溶蚀的岩块(照片 8)。

塌陷主要因北部胡集磷矿区矿坑排水形成地下水降落漏斗,改变补、径、排条件后引起。管道在塌陷坑的北侧 1100m 处穿沟而过,所穿河沟与塌陷区同属一条,具有同样的岩溶地质条件和地形条件,因此也存在地面塌陷的隐患。管道有遭受塌陷危害的可能。

照片 8 斑竹铺岩溶塌陷坑
Photo 8 Karst collapses trap in Banzhupu

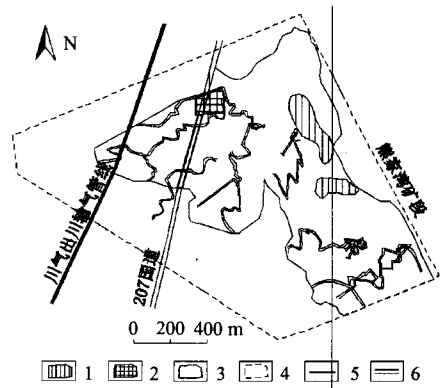
本世纪初,熊家湾磷矿(HB469+900)地面塌陷频发,已有 2 处塌陷,沿 207 国道采空区也出现了隐患,尤其是 207 国道下采空区北段,围岩破碎,裂隙发育,

顶板渗水明显,保安矿柱少,有明显承压迹象,局部顶板已有冒落(图 4)。

天然气管道顺 207 国道西侧敷设,穿越了熊家湾采空区,与主采区仅一路之隔,一旦塌陷发生,将遭受其害。

图 4 熊家湾磷矿地面塌陷平面示意
Fig. 4 Plane ground collapse in Xiongjiawan Phosphorus Ore

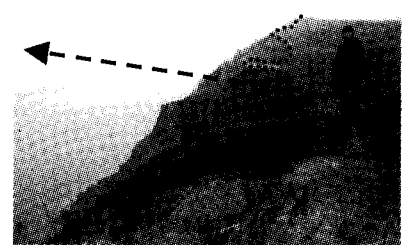
塌岸段位于宜城市汉江的右岸,上下长达 10km (HB514+200)。

塌岸段处于强烈侵蚀凹岸,每年都有塌岸发生,岸线年年后退。从 1954 年至今,累计塌岸宽已有 200~300m,即每年都有 4~6m 的塌岸。塌岸岸坡高 22m,坡度角 40°~60°,上部为 16m 厚的棕红色粘土,具胀塑性,在洪水的侧蚀浸泡下,极易发生滑坡(照片 9)。

照片 9 宜城汉江塌岸线(点线)
Photo 9 River collapses waterfront in Hanjiang, Yicheng

从 20 世纪 50 年代到今,汉江主河道一直南移,形成了南消北长的河流态势,从现场看,此态势还将延续。虽然管道从江底穿越,但南岸穿越点还是会受岸线后退的影响,若离岸太近,还有遭受危害的可能。

宜城汉江穿越处应充分考虑南岸塌岸的影响,预留一定的安全带。要论证穿入点距河岸的最佳距离,同时进行一定范围的削坡护岸和水下抛石(照片10)。

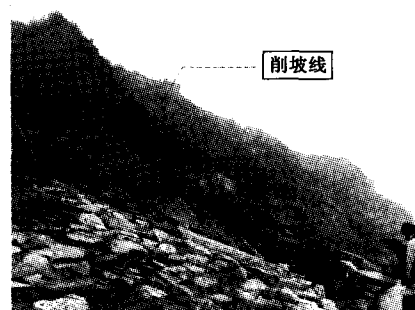
照片 10 宜城汉江塌岸防护示范
