地基基础工程与工程事故分析

第六节 一般地基和基础工程缺陷和事故的主要因素及其现象

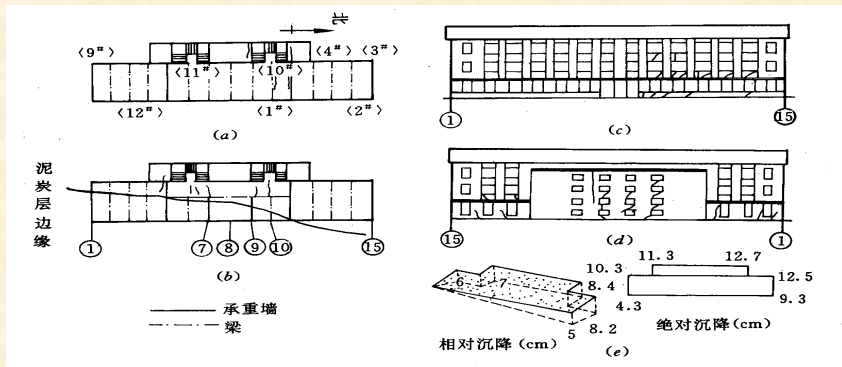
图5-6-1平面及裂缝情况

东、西立面墙体裂缝如图5-1-3c、d所示。其中最宽的裂缝在西立面⑧轴线边，自墙顶起直达房屋半高，裂缝宽30mm左右；

⑧轴线屋架下内纵墙的壁柱也被拉裂，错开30mm左右，这是北墙一端下沉，与内纵墙相连的拉梁将壁柱拉裂的缘故。在二、三层楼面上，⑨、⑩轴线附近有贯通房屋东西向的裂缝，宽10~20mm不等。

(a)钻孔位置、三层平面及开裂情况(最宽处21mm); (b)泥炭土边缘、二层平面及开裂情况(最宽处12mm); (c)东立面裂缝; (d)西立面裂缝; (e)房屋四周相对和绝对沉降(cm)

房屋东南角沉降小，西北角沉降大，相对沉降差82—84mm左右(图5-1-3e)。

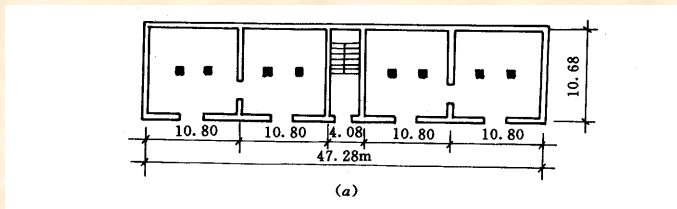
图5-6-4 某库房楼平面及裂缝情况

此楼1980年动工，当年6月竣工后使用。一年后在库房西侧二楼墙上即发现有裂缝。此后，裂缝数量增多，裂缝长度延伸，裂缝宽度展扩。1984年4月曾对此库房作详细调查统计，大裂缝已有33条，有的裂缝长度超过1.80m，宽度达10～30mm，且地面多处开裂。

同年6月4日在库房一楼西大间南墙裂缝处贴纸，6月8日纸即被撕开，说明裂缝发展速度较快。同年10月，实测该裂缝长达2.80m，宽为6～8mm。1991年2月15日再度实测该处裂缝，发现已长达3.20m，缝宽为8～10mm，且墙内外贯通。说明6年多来库房的沉降仍在发展，但已有收敛的趋势。

●本例虽为二层砌体结构，但长高比 $L / H=47.28 / 7.50=6.3$ ，此值 $\gg 2.5$ ，导致房屋的整体刚度过小，对地基过大不均匀沉降的调整能力太弱。设计人又未采取加强上部结构刚度的有力结构措施，也是导致墙体开裂的重要原因。

按上述第(4)方案加固后，未在加固部位新发现裂缝，房屋使用情况良好。

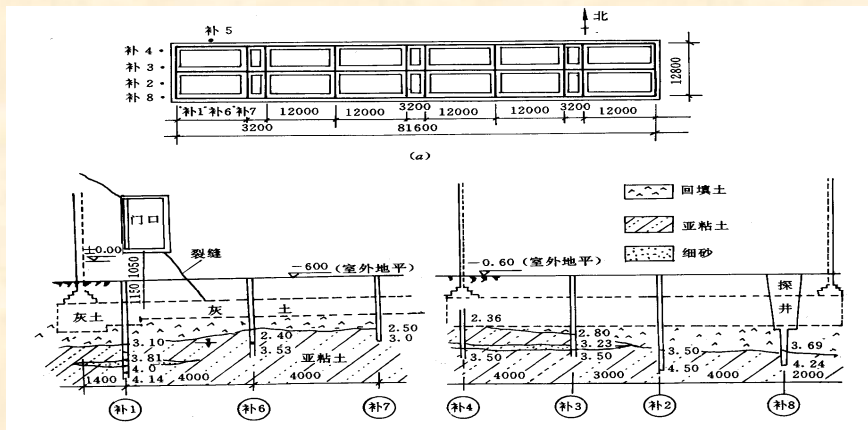
图5-6-6某住宅平面、裂缝及地质剖面示意

处有一斜向裂缝，最宽处达10mm，直至灰土基础上皮。裂缝上宽下窄，自下而上向西倾斜。当时在裂缝处贴石膏两块，一周后，上面一块石膏裂开1mm左右。同时，内墙门洞处也有新裂缝出现，而且一层顶部墙身外角略有外倾。这些迹象表明，地基的不均匀沉降在发展中。

经过对房屋西南角进行钻孔补充勘察，发现产生裂缝的屋角恰好座落在压缩性较高的亚粘土回填土上。

● 从上述情况看，裂缝的产生主要是由于对回填土没有全部挖除，因而产生过大不均匀沉降的缘故。

●此外，上部房屋的整体刚度很差，横墙与楼板无联系，各层未设圈梁，也促使裂缝发展。

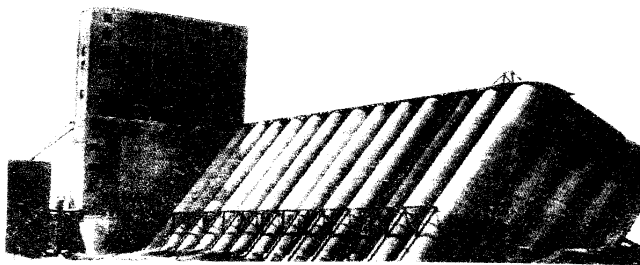
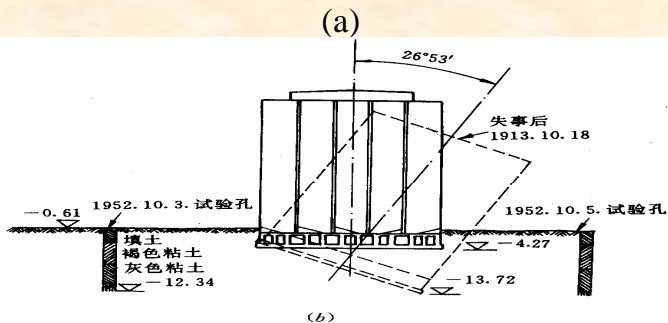
图5-6-8加拿大谷仓

◆10月，当谷仓装31822m³谷物时，发现谷仓下沉，一小时沉降达30.5cm。结构物向西倾斜，并在24小时内，整座谷仓倾倒，倾斜度离垂线达26°53′。谷仓西端下沉7.32m，东端上抬1.52m。10月18日，检查倾倒后谷仓上部钢筋混凝土筒仓，坚如盘石，仅有极少的表面裂缝。见图5-6-8。

●按太沙基教授公式计算地基承载力人如采用粘土层无侧限抗压强度平均值 100kPa，则 f 为276.6kPa，小于谷仓地基破坏时的基础底面压力329.4kPa。若用 $q_{umin} = 70.0\text{kPa}$ 计算，则 $f = 193.8\text{kPa}$ ，更远小于谷仓地基滑动时的实际基底压力。

●综上所述，加拿大特朗斯康谷仓破坏的主要原因为：谷仓事先未做勘察，设计盲目进行，采用设计荷载远超过地基土的承载力值，导致谷仓发生地基整体滑动破坏的严重事故。

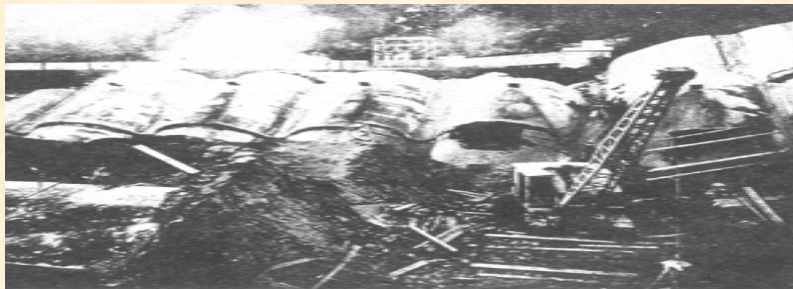
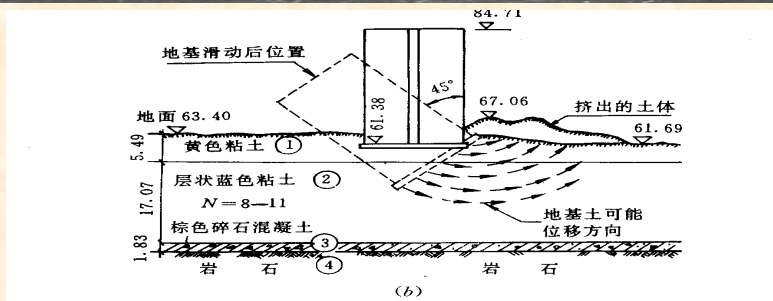
图5-6-9 美国水泥仓库事故

●1940年当这座水泥仓库装载水泥后，发生严重下沉，随后整座水泥仓库发生倾倒。倾倒后仓库的倾角达 45° 。地基土被挤出地面高 5.18m 。与此同时，离水泥筒仓净距 23m 以外的办公楼，受水泥仓库倾倒的影响也发生倾斜。

- 水泥仓库高度达23.33m，装载水泥后的基地荷载估计在200~250kPa之间，远大于蓝色粘土的地基承载力，使仓库地基发生剪切强度破坏而整体滑动；

●美国纽约水泥仓库设计时没有认真进行地基承载力的计算，这是这次事故的主要原因。当这座水泥仓库开始发生大量沉降灾难预兆时，如果立即卸除储藏的极重的水泥，很容易挽救，可以在仓库下托换基础。但仓库负责人仅安排了仔细进行沉降观测与记录，未采取卸荷措施，结果发展成整体滑动破坏的灾难。

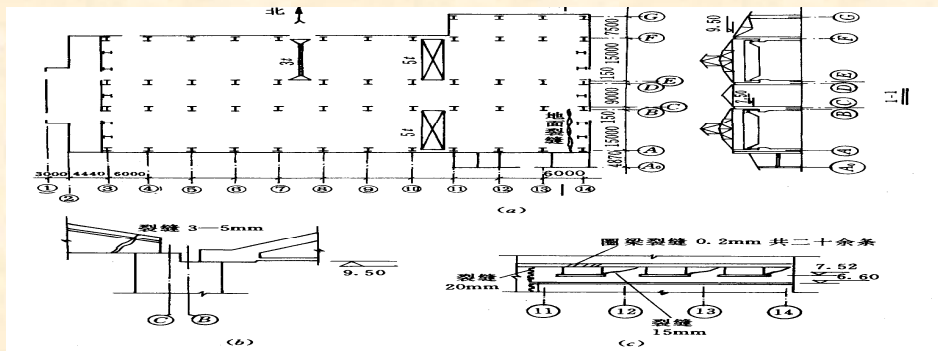
图5-6-12 铸钢车间开裂情况

(1)东山墙内侧A、B轴线间地面开裂，裂缝长达15m，缝宽50～60mm，见图5-6-12；

(2)取B、C轴线和14轴线相交的9m薄腹梁端有竖向裂缝、宽3～5mm，下大上小，整个断面裂通，见图5-6-12b。

(3)南墙11-14轴间开裂，裂缝最大宽度约20mm。钢筋混凝土圈梁亦被拉裂。裂缝多达20余条，见图55-6-12c。

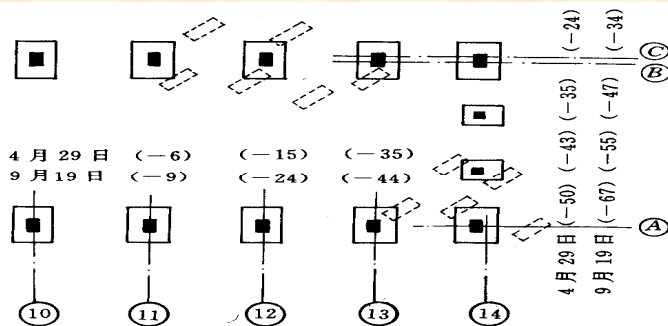
图5-6-13铸钢车间东南部位基础沉降与古墓分布图

(5)厂房东南6个基础普遍下沉。下沉速率平均每月约3—4mm。其中东南角A、14轴柱基沉降最严重。以3轴B、C轴为基准的相对沉降量见图5-6-13。

1)铸钢车间厂房未经详细勘察，据初勘阶段邻近厂房探坑资料，按地基承载力150kPa盲目设计。实际地基土非天然沉积土，而是填土，地基承载力仅为100~120kPa。

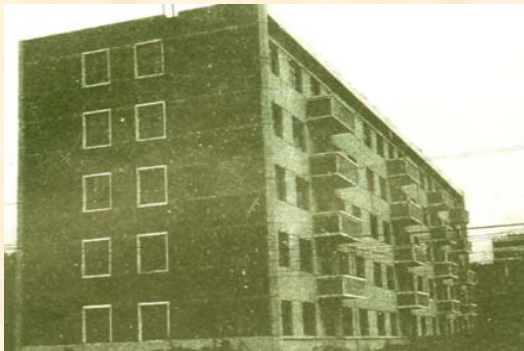
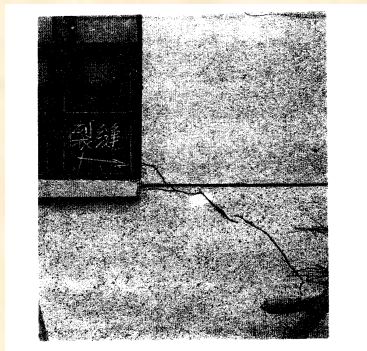
图5-6-17铁岭市某住宅楼

●在施工期间的7月份即发现墙体开裂。1985年5月进行全面调查时，发现东部单元砖墙裂缝由窗下发展至楼板，从一层至五层，层层开裂。裂缝长度超过1m，裂缝宽度2—5mm(图5-6-17)。

●南墙有5条裂缝，北墙对应也有5条，屋顶圈梁也开裂。东

山墙一楼窗下有两条竖向裂缝；其余还有十多条裂缝大致呈 45° 角伸展。

此外，在整个施工期间沿外墙内周圈的暖气沟内长期泡水，也恶化了地基。更为严重的是，在施工期间已发现墙体开裂，但并未引起施工单位的重视，也未采取相应措施来改善地基或加强上部结构，相反继续施工，以致墙体的裂缝愈来愈严重。

●该住宅楼在使用前需要进行地基加固并对已有墙体裂缝进行补强处理。

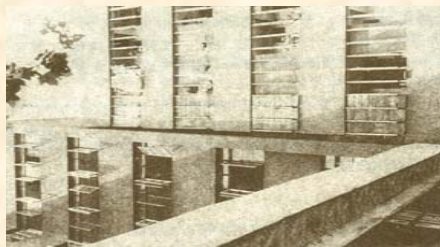
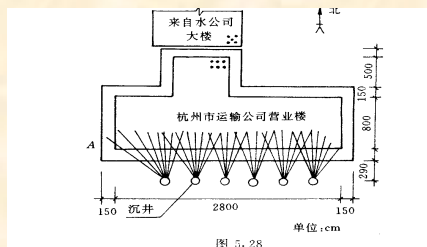
图5-6-19

营业楼于1977年开工，1978年11月竣工后使用不久，发现楼房向北倾斜。1980年6月19日观测结果：楼顶部向北倾斜达25.9~28.9cm。其中与自来水公司五层楼房相邻处，倾斜量最大。两楼之间的沉降缝，在房屋顶部已闭合(图5-6-19b)。若继续发生倾斜，则两楼顶部将发生碰撞挤压，墙体将发生开裂破坏。

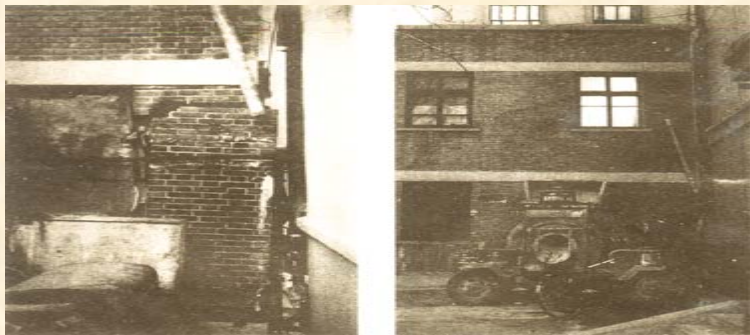
图5-6-20办公楼一层、二层墙体开裂情况

1)第一条裂缝位于西北角，在地面以上高度2.3m处，开裂宽度超过100mm，人们可以用拳头在墙体开裂处自由出入；这条裂缝向东、向下斜向延伸至地面，长度超过6m；同时西北角墙

2)第二条裂缝位于北墙二层，从西起第一扇窗中部向东向下斜向延伸到第二扇窗下部直至一层顶面圈梁，长度超过3m(图5-6-20)。

办公楼地基为淤泥质软土，在新建科学会堂学术楼附加应力的扩散作用下，一端产生严重下沉。不到半年时间，过量的不均匀沉降，使办公楼墙体斜向拉裂。这是相邻荷载影响导致事故的典型实例。

在办公楼西侧，墙体开裂部位的下方，采用局部桩基架梁支托墙体基础的办法(以防止地基继续下沉。至于墙体开裂问题，一般可分4种情况处理：

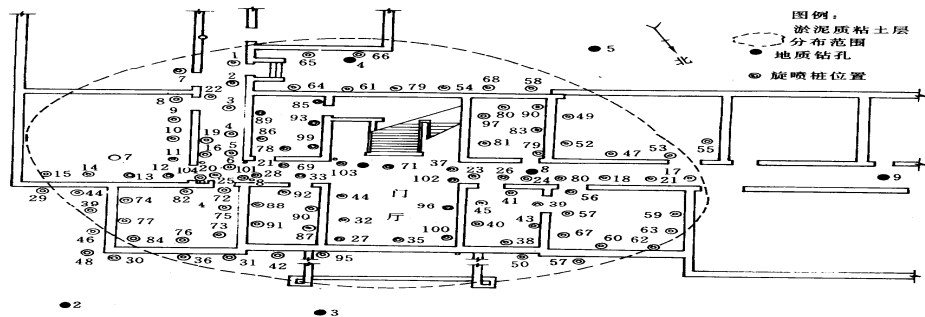
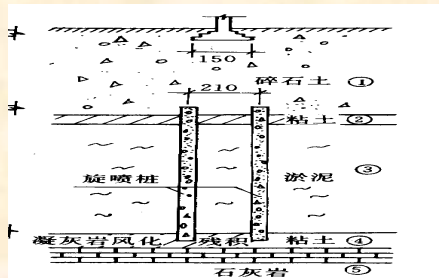
图 5-6-22 第六教学楼旋喷桩加固地基布置

►当年，教学大楼发生不均匀沉降，并随着时间日趋严重。沉降速率不断增大，达到 $28\text{mm}/\text{d}$ 。因而发生墙体开裂与倾斜事故。1977年11月14日，一楼土工试验室地坪发现裂缝。1978年2月，二楼水管被拉断，墙体裂缝不断增多，情况十分严重。

此软弱土层平面呈椭圆形，为一古池塘沉积物(图5-6-22)。历史上教学大楼门厅处原是一个古泉眼，与深层岩体裂隙相通，在泉眼周围形成一池塘。塘底逐年堆积淤泥。后来，坡积碎石土覆盖在池塘上。

►此荷重 σ 作用于门厅下的淤泥层上，则产生严重沉降；而此 σ 作用于古池塘以外非淤泥的硬塑状态粘土上，则沉降量较小。由此产生严重的不均匀沉降，导致墙体开裂、地坪裂缝、水管拉断等各类事故的发生。

●1978年7~9月集中进行旋喷桩加固，9月底全部完工，墙体裂缝趋向稳定。11月底开始进行上部结构加固。12月中旬完成一楼主要墙体裂缝的水泥浆灌注补强。以后，再未发现新的开裂情况。

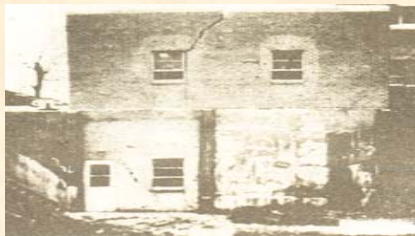
图5-6-23 美国某净水厂工厂墙体开裂与倾斜； 图5-6-24美国某净水厂沉淀池破坏情况

●工厂完工并使用一个月后，一天早上，操作人员听到很响的咕嘟声，随着一连串的隆隆声，像远距离大炮开炮一样。过滤建筑物发生摇动并严重开裂，从顶部一直开裂到底部。

●同时建筑物一半发生倾斜(图5-6-23、图5-6-24)。

●净水工厂的地基为残积土，基岩为石灰岩，裂隙发育。建筑物施工期间，施工单位不慎打破直径457mm的自来水总管，结果将容量为226m³的大水箱放空，使得大量水渗入地下。当地基受水浸泡后，由于残积土颗粒大小悬殊，细颗粒被水冲走流失，发生溶蚀和管涌现象，导致沉淀池底部出现大的洞穴，沉淀池基础与地基土之间多处产生很大缺口，宽达1.5~3.0m。

●由于地基严重溶蚀与管涌结果，这座净水工厂完全遭到破坏

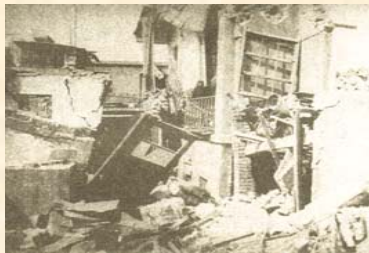
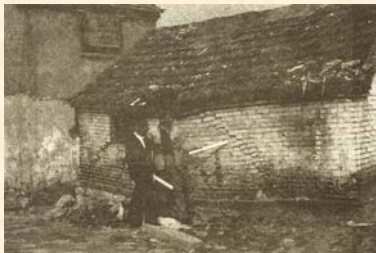
图5-6-25徐州市7号区第一次、第二次塌陷现场

●这次塌陷从晚8时开始，一直持续到次日上午9时止。一共发生大小塌陷7处。最大的7号塌陷区长25m，宽19m，近似南北向椭圆形(图5-6-25)；最小的塌陷区直径为3m。塌陷区的塌陷深度普遍为4m左右。整个塌陷范围长达210m，宽达140m。

塌陷造成的灾情严重，位于塌陷区内的房屋全部陷落倒塌，共计78间。邻近塌陷区周围的房屋，因地基向塌陷处滑动，墙体发生开裂的达数百间。

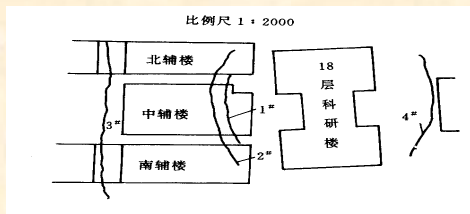
图5-6-27基槽两侧裂缝平面

●1988年10月，科研楼基槽开挖后不久，发现护坡桩向基槽内倾斜，随着西侧三幢辅楼内地坪产生三道裂缝(图5-6-27)。其中1[＼]裂缝距基槽约11m；2[＼]裂缝距基槽13m，这两道裂缝宽30～50mm，下错5～10cm。3[＼]裂缝距基槽约40m，裂缝宽5～10m，长约50m。4[＼]裂缝在基槽东侧，距槽边6～7m，沿正施工的办公楼墙基外侧，呈弧形，长约15m，下错3～5cm。

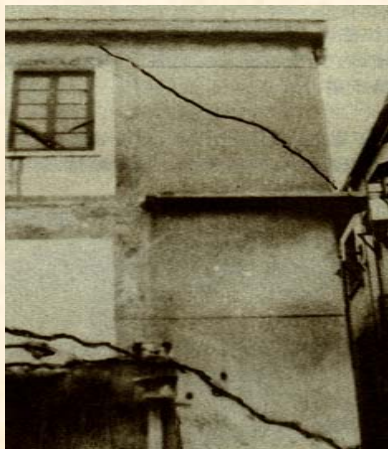
图5-6-29 辅楼墙体开裂情况

●基槽西侧三幢辅楼墙体严重开裂。南北两辅楼门洞以上沿楼梯间隔墙，有一条竖直裂缝，裂缝上部宽达70～80mm，往下变窄。

门洞上方有一条斜裂缝，贯穿上下层窗间墙体。

中辅楼东端单层厂房与四层楼房拉开，严重向基槽倾斜，裂缝宽达100~150mm。此外，三幢辅楼屋面开裂，严重漏雨，影响正常工作。楼房内 $d=152.4\text{mm}$ 的上下水管也被拉断。

2)中辅楼位于滑坡的主轴线上，破坏严重。把滑坡体东端一跨全部拆除，新砌山墙，山墙两端房角处做钢筋混凝土柱加强。

3)南北两幢辅楼位于滑坡主轴线两侧，破坏不严重，进行结构加强处理。靠东端四跨做圈梁，柱间加支撑，墙体裂缝修补。

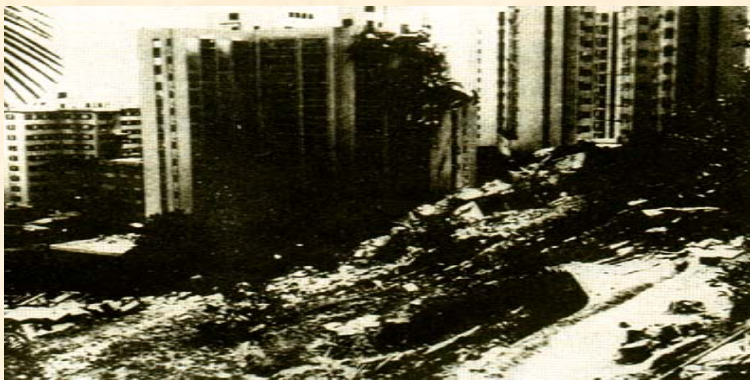
图5-6-30 香港宝城大厦被滑坡冲毁倒塌成废墟

●1972年7月，香港地区发生一次大滑坡。数万立米的残积土，从山坡上下滑，巨大的滑动土体正巧通过一幢高层住宅——宝城大厦。倾刻之间，宝城大厦被冲毁倒塌。由于建筑之间净距太小，在宝城大厦冲倒之际，砸毁邻近一幢大楼一角，约五层住宅(图5-6-30)。

宝城大厦住户为金城银行等银行界人士。大厦冲毁时为早晨7点钟，人们还在睡梦中，大厦倒塌，当场死亡120人。这一起重大伤亡事故，引起西方世界极大的震惊。

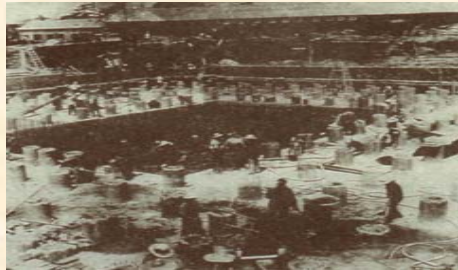
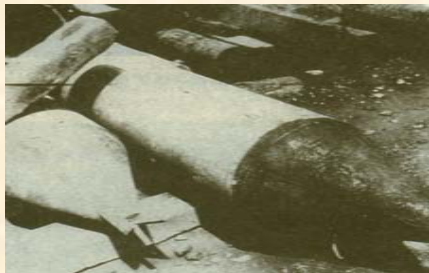
图5-6-32 特制管桩桩尖防止桩尖沿倾斜岩面移滑(1980年6月摄)

1980年2月开始打桩，当管桩桩尖到达桩端持力层泥质页岩和砂岩岩面时，发现桩端发生移滑。这一问题，势必降低单桩承载力数值，危及整个工程的安全。

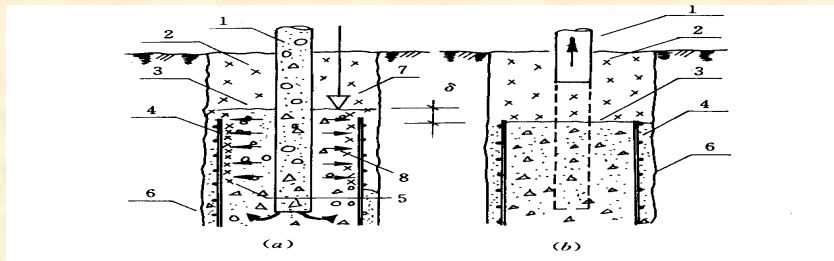
图5-6-33 钻孔灌注桩混凝土顶面下降原因示意

(a)由于所浇筑的混凝土不断上升，混凝土面以上的泥浆不断被挤出孔外，使所剩的泥浆变稠甚至形成泥团，受到侧边钢筋笼的阻滞，上升的混凝土难于进入混凝土保护层内，形成大体以钢筋笼为边界的假桩侧壁，这时测得混凝土面的标高为假标高；待浇筑完混凝土后，初凝前混凝土内的侧压力增加，它与桩壁间的侧压力差会使混凝土又挤入保护层，使混凝土面的标高下降(图5-6-33)。

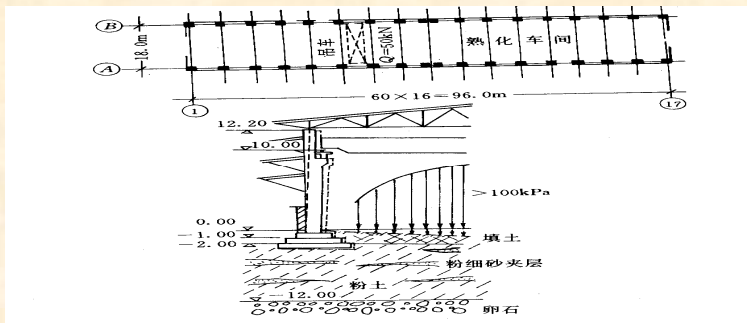
图5-6-34 熟化车间平剖面 and 地质情况示意

●结构体系为钢筋混凝土柱, 杯形基础, 钢轻屋架, 石棉瓦屋面。该厂房建成后使用不久, 柱基相继出现不均匀沉降与倾斜。最大沉降达146mm, 最大柱顶水平偏移为99mm(向室内)。吊车轨道经多次调整已难于行驶。随后发现上柱下截面开裂, 裂缝宽度5.25mm, 裂缝长度约为柱宽的 $2/3$, 危及安全。

化肥7m高，超载且堆放不均匀。这是引起柱子倾斜与开裂的原因。

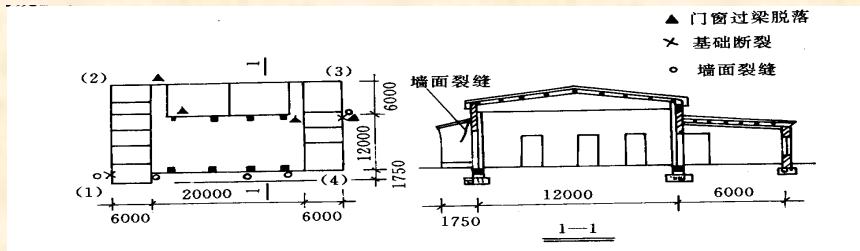
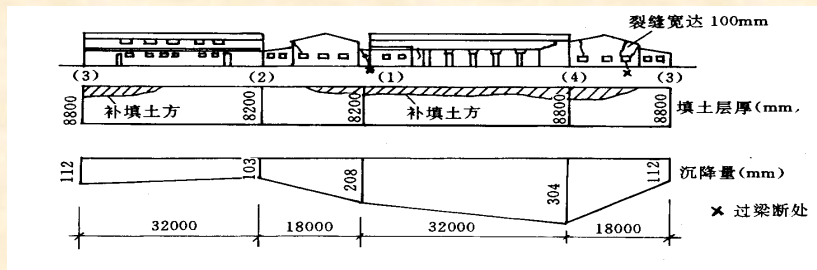
图 5-7-1

● 此房屋主体结构完工后即出现不均匀下沉。下沉速度很快。7个月后4[#]房角下沉达304mm，南墙及西墙下沉量较大，南墙上裂缝最宽处达100mm，相应部位的基础断裂，多数门宙过梁脱落（均见图5-7-1和5-7-3）。此外，室内地坪与散水也下塌开裂。

根据房屋严重的开裂现状和上述原因分析，认为加固修复后难以达到正常使用的效果，决定拆除重建。

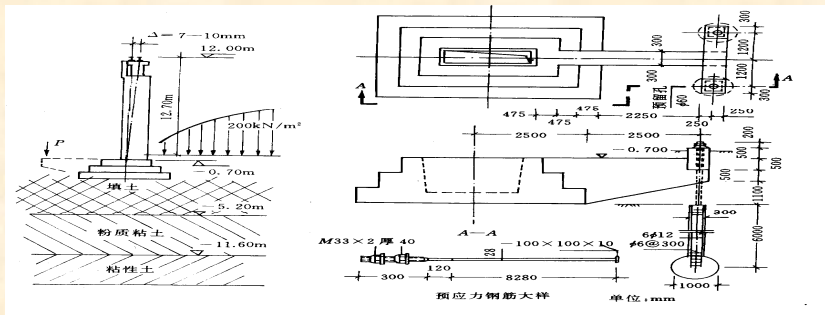
图5-7-4 露天跨工程柱基及主倾斜情况和基础加压纠偏示意

●以图5-7-4的B列21轴柱基为例，经沉降计算，柱基两侧端点沉降量分别为75.6mm和48.2mm。换算到柱顶引起的水平位移达81mm，远远超过规范要求柱顶位移极限为10mm的规定，为不安全。

采用基础加压纠倾法。如图5-7-4所示，在基础外侧，打入2根 $\phi 300\text{mm}$ 预制混凝土管，深入基底下6m。在桩端爆扩大头后，埋设具有防锈蚀保护套的预应力钢筋，直径 $\phi 28\text{ mm}$ 。基础外侧加伸一钢筋混凝土翼肋。翼肋端部架一钢梁，钢梁两端紧固在上述预应力钢筋上。然后分级施加预应力，使桩顶产生超偏位移约7~10mm，即反方向倾斜。待堆载后柱顶逐渐竖直。

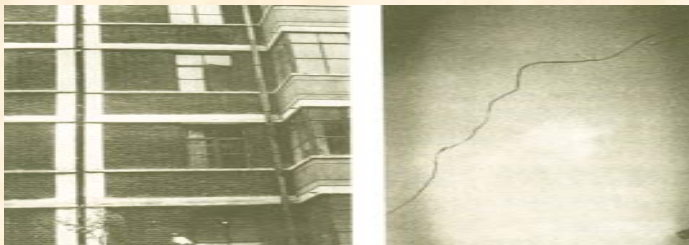
图5-7-5 渭南市某家属住宅楼（1993年3月摄）

陕西渭南市某5层家属住宅楼，东西向长72m，南北向宽2.5m、高15m，采用砖混结构条形基础，房屋中部设沉降缝。该楼于88年7月竣工，8月居民迁入使用。1992年发现沉降缝扩大，北墙发现裂缝，并不断加剧。1993年3月，实测该楼中部沉降缝宽度扩大约20mm(见图5-7-5)；全楼西半部向南倾斜，顶部错位约50mm

沉降缝西侧北墙出现斜向裂缝，长度约2m，宽度约1.5～2mm，室内外贯穿。

渭南市属关中湿陷性黄土地区。在该住宅楼西半部南侧有一条东西向的自来水管遭到破裂，自来水源源不断地浸入湿陷性黄土地基，引起地基不均匀湿陷，房屋不均匀沉降，导致了上述墙体开裂、楼房倾斜和沉降缝扩大的事故。

●将破裂的自来水管拆除，清除水管漏水造成的湿陷的呈流塑状态的黄土，换填三合土压实，安装新水管，采取措施防止新水管再度漏水。经处理后，待上述墙体开裂情况趋向稳定，然后对沉降缝西侧北墙进行补强。

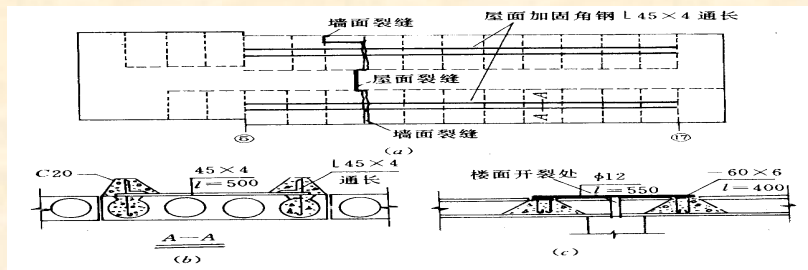
图5-7-7 屋面开裂情况及屋（楼）面加固处理示意

(1)裂缝在屋顶处达40mm，一层墙面5mm，室外地面以下七皮砖处消失；

(2)顶层和三层楼板有贯通南北的通缝，裂缝最宽处达25mm左右；钢筋混凝土圈梁被拉断；

(3)墙、板、圈梁裂缝连在一起，互相贯通，直上直下，而且比较集中在⑧-⑨-⑩轴线附近；三楼裂缝最多，二楼次之，一楼最少。

5) 裂缝较集中发生在⑧—⑨—⑩轴线的墙体和楼板上，与此处有竖向运输预留通道、暖气管沟及暖气入口孔洞、配电盘和大量电管线路有关。

1) 屋面用4道通长角钢加固(图5-7-7)，二、三层楼面也用钢筋混凝土连接方法拉结裂缝两侧楼板；

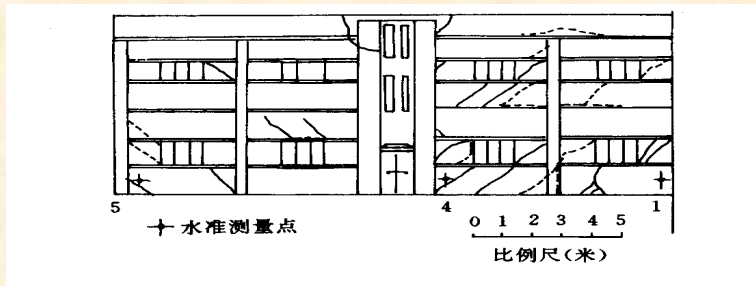
图5-7-8 约旦伊尔比德某公寓裂缝图

约旦伊尔比德某公寓东西向长度为18.8m，南北向宽度为13.2m，高度为8.28m。地下室为校舍，地上两层为公寓。楼房于本世纪50年代初建成后不久墙体即发生裂缝。裂缝数量不断增多，裂缝长度不断延伸，裂缝呈倒八字形。1981年实测公寓南面大裂缝有17条，1982年实测新增加裂缝13条，详见图5-7-8。

●公寓东南角有一水龙头，常常无人关闭而长期流水，致使附近地基土饱和而发生隆胀。公寓东边相距3m处有一排灌木丛、高1.5m，还有一棵大树，因此公寓东侧墙体裂缝最严重。公寓南侧有部分草皮覆盖，因而南侧墙体裂缝密集。公寓北侧为校园，用覆盖物铺盖且离水源和植被都远，地基土的胀缩性比较稳定，墙体裂缝也不多。

●同时，进一步观测墙体裂缝发展。若裂缝发展趋于停止，可对已有裂缝进行补强；若开裂状况不断发展，则必须对地基基础加以处理，必要时改用墙下独立基础，使墙体与地面脱开，使独立基础承受墙体传来荷载，并加大基础底面压力，抵御地基土膨胀时所产生的向上膨胀力。

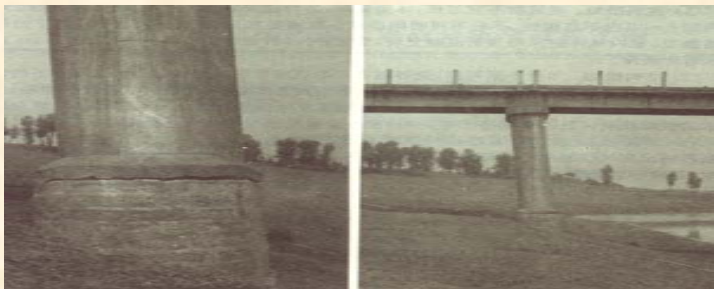
图5-7-8 湖南某高架灌渠支墩倾斜；图5-7-9 高架灌渠支墩严重倾斜开裂

湖南某地架设一条横跨河道的高架灌渠，其支墩为现浇混凝土柱，柱基为浆砌块石独立基础，地基为浅埋天然地基。此工程使用后不久即发现支墩倾斜，基础顶部严重开裂，裂缝宽度超过30mm，如图5-7-8、图5-7-9。

3)用环氧砂浆修补基础顶部裂缝。基础四周用钢筋混凝土护圈加固。
