# 湘鄂桂山区地质灾害详细调查

宜昌地质矿产研究所 2006 年实施的计划项目“湘鄂桂山区地质灾害详细调查”开展的工作项目 4 项（见表）。

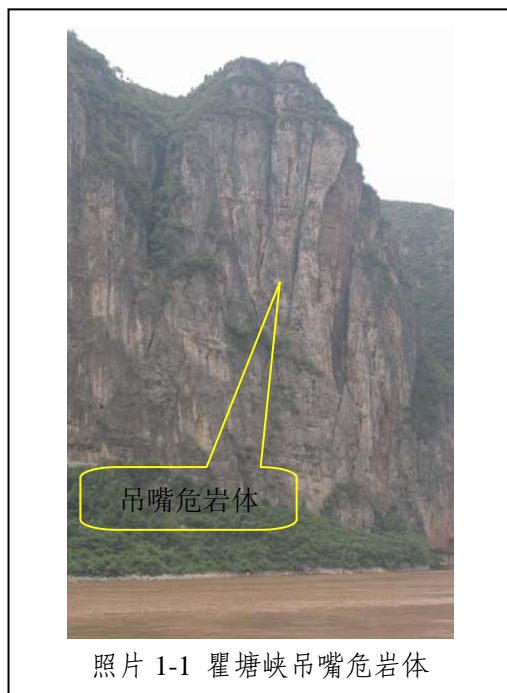
瞿塘峡吊嘴危岩体位于七道门背斜北西翼，均由三叠系嘉陵江组坚硬灰岩、白云岩构成，岩层缓倾西北，该河段长江自西向东斜切七道门北西翼，形成悬崖绝壁对峙地貌，吊嘴危岩体位于南岸，岩体受底部缓倾角软弱夹层及走向近东西陡倾南的系列长大裂隙控制形成易倾倒或坐落危岩体，该地段风景已经印刷在第三套人民币拾圆钞上，其失稳将是文物破坏和长江航道受阻经济受损的双重损失，因此其失稳条件、模式、规模、监测与预防方法的研究判别将是一个重点。

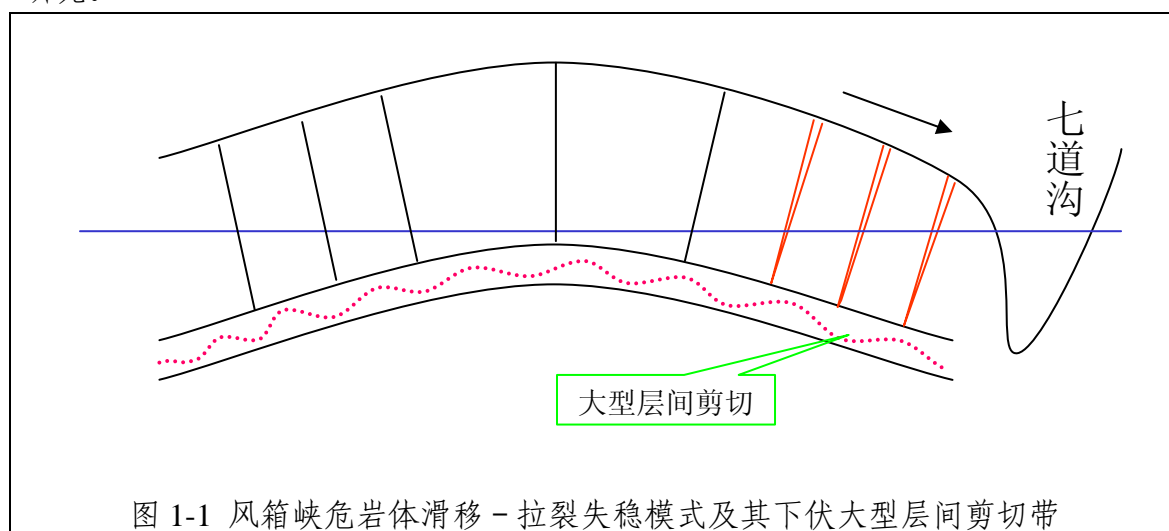
风箱峡危岩体位于七道门背斜核部偏南东翼，亦位于紧闭的七道构向斜北西翼，危岩体由三叠系嘉陵江组坚硬灰岩、白云岩构成，岩层缓倾南东，该河段长江自北西向南东横切七道门背斜和风箱峡向斜，两岸形成悬崖绝壁对峙地貌，风箱峡危岩体位于北岸，受底部缓倾角软弱夹层及东侧三沟子冲沟临空面控制，危

岩体发育大量走向北东的陡倾角长大裂隙，从而形成易倾倒危岩体，其失稳将使长江航道受阻，其发育过程受平缓软弱夹层及二向临空面控制的特征值得进一步研究。

图 1-1 风箱峡危岩体滑移 - 拉裂失稳模式及其下伏大型层间剪切带

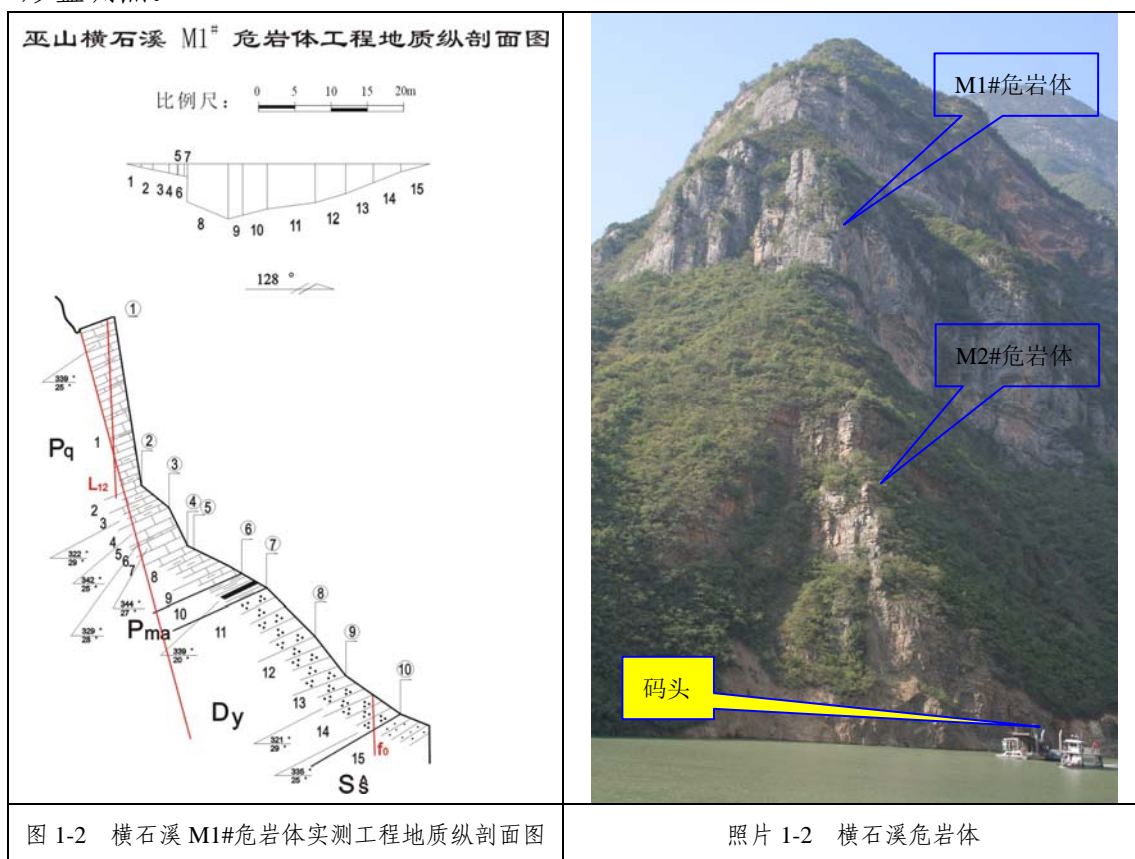
M1#危岩体由二叠系栖霞组二段坚硬灰岩构成，下伏软岩夹层栖霞组泥质瘤状灰岩、泥灰岩互层。危岩体位于长江和横石溪切割形成的脊状山脊中部，三面临空，后缘发育剪张性节理性断裂，内部贯通性长大节理发育，使危岩体切割、破碎。由于历史采煤的影响，栖霞组下伏的二叠系底部梁山组煤系地层变形加剧，使危岩体形成向外倾倒张开裂隙。野外调查发现，受危岩体变形的影响，危岩体的趾部已经形成深 16m 左右的塌落坑。

M2#危岩体由志留系纱帽组砂岩、灰岩互层与下部软弱粉砂质泥岩构成，近区岩层总体倾向北西，倾角  $25 \sim 35^\circ$ ，岩体破碎，呈碎裂结构，危岩体的受简易公路切坡的影响，其右侧在公路切坡过程中已经崩落，形成三角形的临空面，同时向东及横石溪方向临空。危岩体后部，发育斜交（或接近平行）于横石溪方向的剪张性裂隙性断裂，受下伏碎裂结构岩体及剪张性节理的控制，该危岩体目前处于蠕滑变形阶段。

该危岩体发育模式比较典型，进一步发育失稳可能性很大，对附近煤矿码头及货运船只威胁较大，需要对其成因机理作进一步研究并对其稳定性做出评价，对其不良后果的应研究合理的处置方案。目前项目组已经将其纳入 2007 年度变

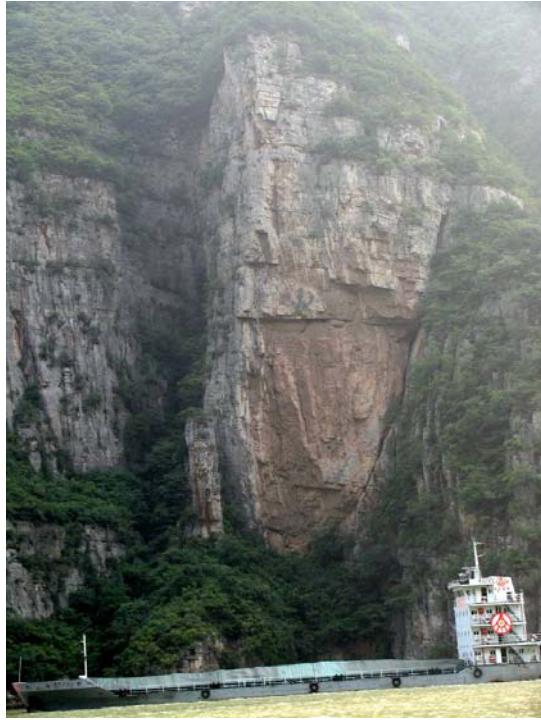
位于巫峡长江左岸，神女峰背斜核部。危岩体三叠系灰岩构成，近区岩层总体倾向南东，倾角  $5 \sim 10^\circ$ ，产状平缓。危岩体高约 124m，体积约 6 万立方米。南西侧向长江方向的临空面走向  $166^\circ$ ，直立；西侧发育冲沟，临空面走向  $283^\circ$ ，近直立；后缘裂隙走向  $292^\circ$ ，倾角  $85^\circ$ ；东侧边界发育倾向 NWW 的节理性断层，走向  $205^\circ$ ，上部倾角  $77^\circ$ ，向下呈下凹的弧形。危岩体基座部分宽大的纵向裂隙极为发育（张开度 10-40cm），部分裂隙发育溶蚀现象，致使下部形成空洞充填硬塑粘土，危岩体具备了下挫的空间。初步的揭露表面，在基座部分的节理裂隙中充填的硬塑粘土上擦痕发育，显示危岩体顺该裂隙带发生了一定程度的位移。初步研究认为，该危岩体发育机理是：在神女峰背斜核部纵张和横张节理发育的背景上，基座坚硬岩体在外侧产生临空面后，卸荷裂隙进一步发育，上部岩体继续沿近东西走向的陡倾角贯通性裂隙蠕动滑移，致使裂隙规模在多种营力作用下不断扩大。目前，该危岩体侧沿、后缘长大裂隙基本贯通，向临空条件好，基座张开度较大，有进一步滑移变形的可能性，对过往船只的航行构成威胁，需要对其成因机理和失稳模式作进一步研究，并对其稳定性做出评价。

照片 1-3 箭穿洞危岩体

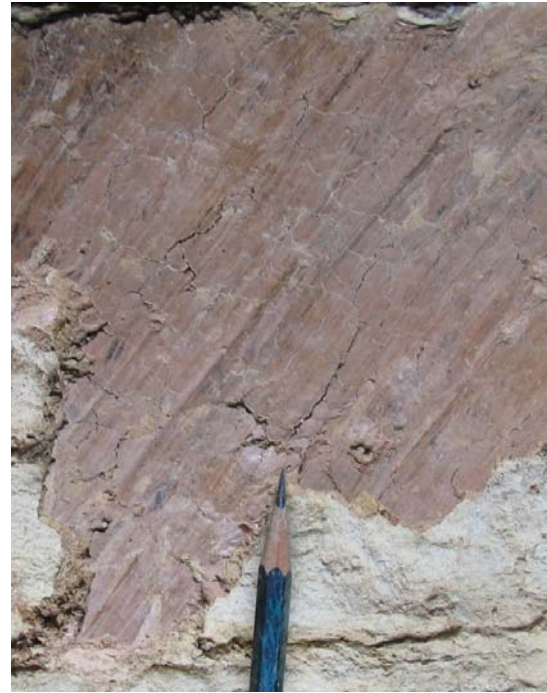
照片 1-4 箭穿洞危岩体揭露显示的变形擦痕

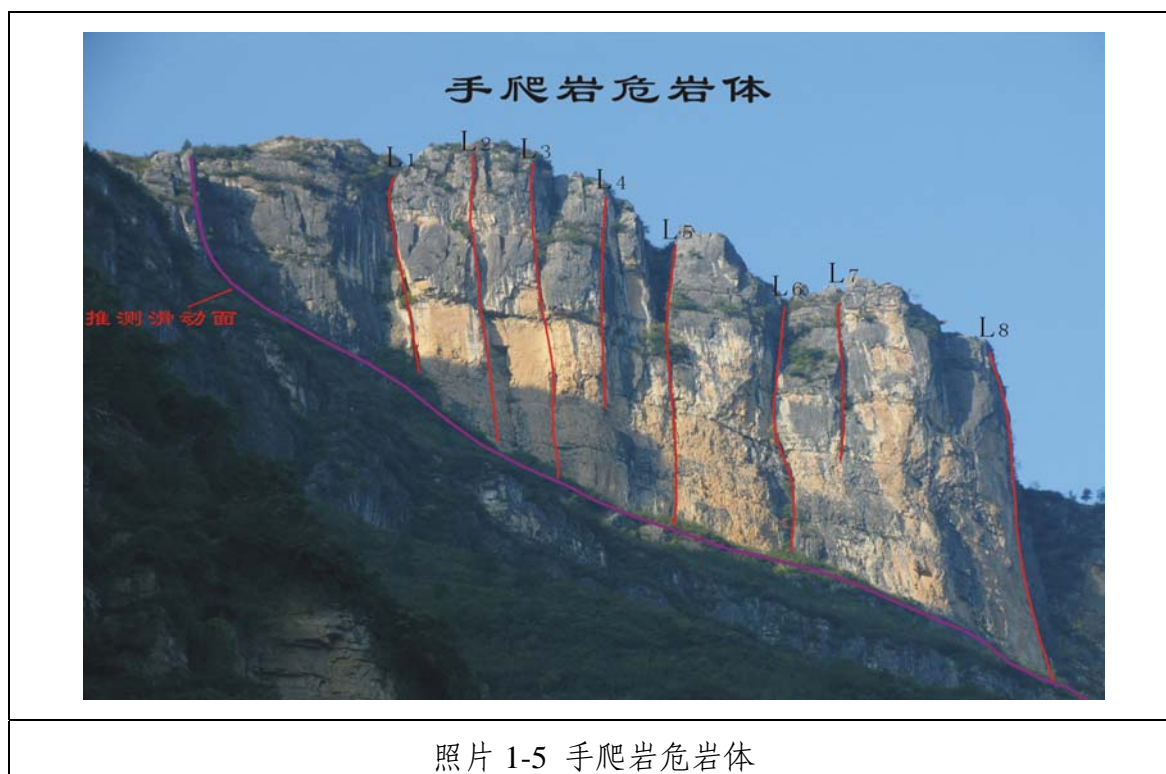
手爬岩危岩体位于巫峡南岸跳石村手爬岩，构造上位于横石溪背斜北西翼，由二叠系栖霞组生物灰岩、燧石灰岩构成，两面临空，下部受陡倾向北西（即倾向长江）的碎屑质软弱夹层控制，发育数条纵向贯通性裂隙，裂隙走向北西至近东西，其发育失稳模式可能类同链子崖危岩体，由于该危岩体规模大，又高于江面达 600m，其失稳后过不堪设想，其稳定性研究是一个重点。

照片 1-5 手爬岩危岩体

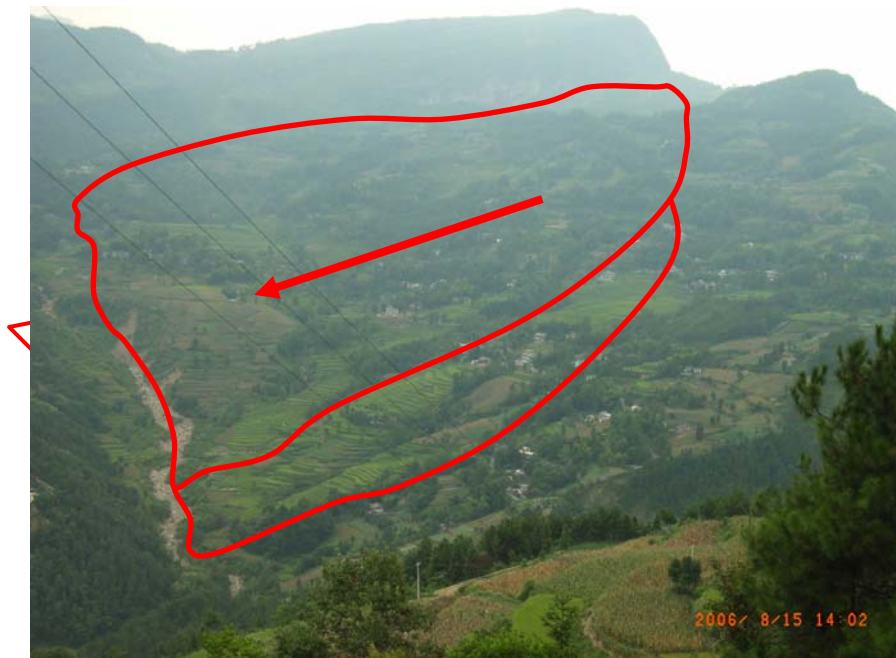
保扎滑坡位于恩施市龙凤镇，滑坡呈长条形，主滑方向NE85°，后缘高程为910m，前缘高程为640m，相对高差达270m，纵向长度为1450-1950m，前缘宽度1000-1500m，平均厚度约45m，经测算，该滑坡平面面积约 $240 \times 104\text{m}^2$ ，体积约 $10800 \times 104\text{m}^3$ 。滑坡整体形态上呈圈椅状，南侧边界为一高差约为50m的陡壁，滑坡后缘形成于1960年的滑坡，由于在山梁两侧分别滑动，故而滑坡后壁不明显；1960年滑坡北侧边界为青岗树沟，另外在其南侧冲沟为古滑坡边界(图1)；滑坡前缘为涂家河的支流——老沟河。该滑坡主滑带产状为 $115^\circ \angle 10^\circ$ 。

图 4-1 保扎滑坡全貌

保扎滑坡为一古滑坡，早在 1960 年 7 月开始复活，1980 年、1998 年曾发生蠕动变形，目前仍继续在产生局部变形。其中 1960 年滑坡的规模最大，滑体各部位滑距不同，前部大于后部，前部滑距大者约达 1 公里，滑体中后部形成三个洼地，滑体前缘先产生滑动，然后向中后部发展，为牵引式滑坡。1980 年在滑体中部的龙马公路 13.5 km 处发生了局部滑坡，1998 年滑坡前缘被水流淘蚀作用下导致面积约 70 亩的农田被毁。

该滑坡已致使 470 间房屋破坏、毁坏农田 1300 亩，2000 年 6 月公路崩滑，压死民工 1 人，目前仍有居民 1000 人受威胁，经济损失预评估 500 万元。据现场调查，由于恩施至龙马公路扩建，稳定性差。影响保扎滑坡稳定性的主要因素为大气降雨时冲沟洪水冲刷前缘坡脚和雨水入渗降低岩土体强度及水压力作用。

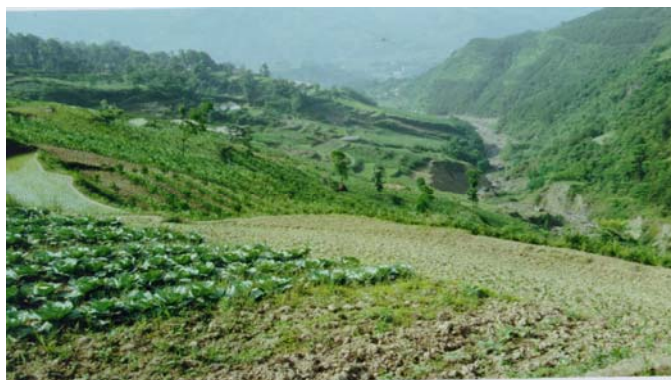
杨家山滑坡位于恩施市屯堡乡杨家山村，岩质滑坡，滑坡面积  $99 \times 104 \text{m}^2$ ，体积  $3200 \times 104 \text{m}^3$ 。其基本特征为：滑坡体平面呈长条形，剖面呈折线状，主滑方向为  $\text{SW}212^{\circ}$ ，后缘高程为 980m，前缘高程为 610m，相对高差达 370m，地表平均坡度为  $12^{\circ}$ ，纵向斜长 1250m，前缘宽度约 700m，平均厚度 40m。主滑带产状为  $\text{SW}215^{\circ} \angle 12^{\circ}$ 。滑坡整体形态为圈椅状构造，其西侧边界为清江的支流，见图 2。

图 4-2 杨家山滑坡前缘

影响滑坡稳定性的主要因素为大气降雨入渗，降低岩土体强度和水压力作用，以及冲沟洪水冲刷前缘坡脚。

杨家山滑坡为一古滑坡，于 1980 年 8 月 5 日凌晨 2 时开始复活，首先由滑体前缘发生滑移破坏，然后逐步向中、后部发展，属牵引式滑坡。当时滑坡后缘发生裂缝大规模滑移，1997 年 7 月 16 日又发生局部滑移，目前仍处蠕动变形阶段。滑坡体正处于变形蠕动阶段稳定性差。滑坡已致毁坏农田 950 亩，160 间民房，造成 200 人无家可归，目前威胁杨家山村居民 900 人，威胁财产 120 万元。

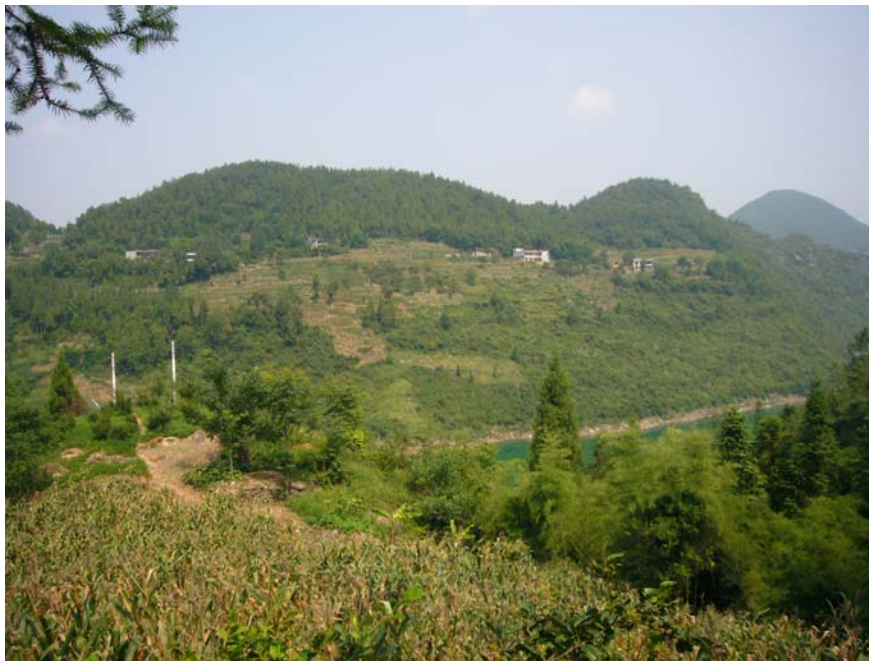
小溪口滑坡位于马水河右岸，为一典型顺层岩质滑坡。滑坡纵向长度为 220m，横向长度为 920m，后缘高程为 625m，前缘高程 485m，平均厚度 25m，滑坡面积约 17.6 万 m<sup>2</sup>，滑坡体积约 440 万 m<sup>3</sup>。滑坡体主要由灰岩、页岩巨块石夹碎块、粘土组成，滑床主要为三叠系大冶组第二段中厚层灰岩夹页岩，见图 3。小溪口水电站建成将极大地改变了小溪口滑坡的水文地质条件，极大地恶化了滑坡的稳定性，可能导致滑坡的发生。

图 4-3 小溪口滑坡全貌

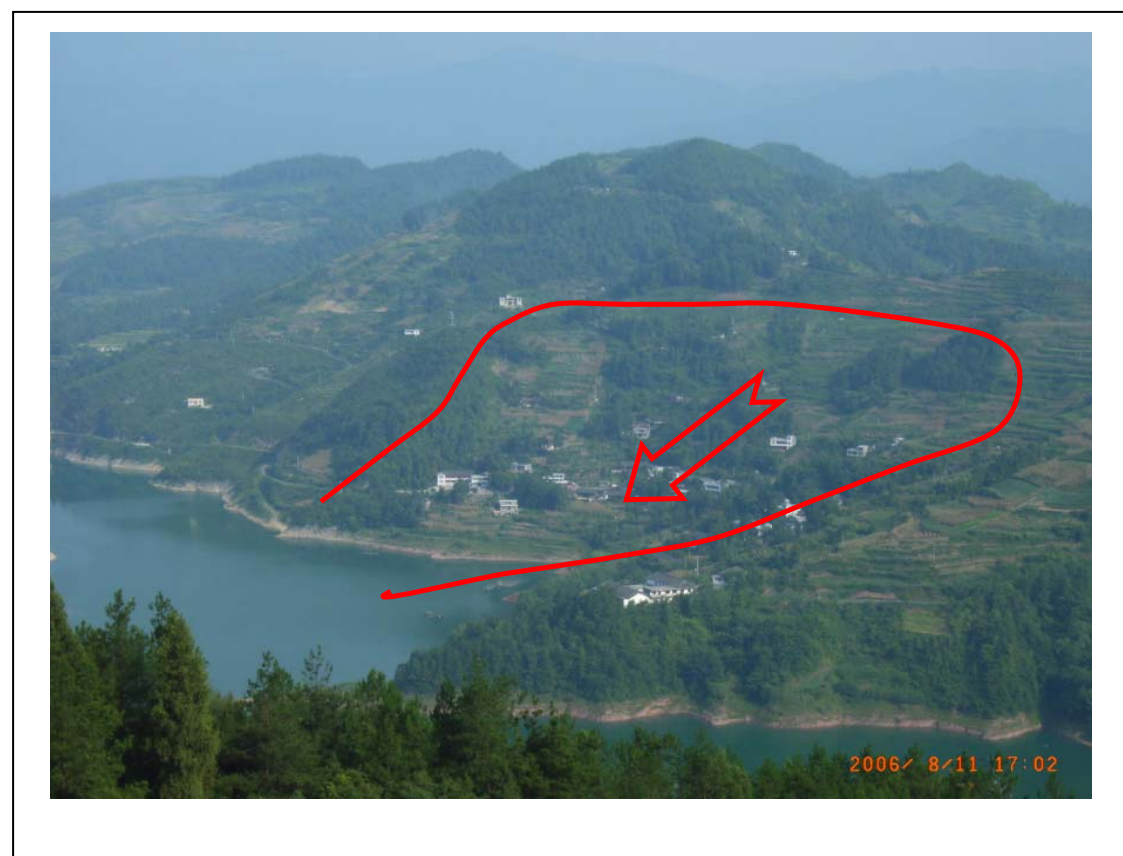
双龙洞滑坡在地形上为较平缓的坡面，坡角普遍小于  $28^{\circ}$ ，侧缘以山脊与基岩分隔；后缘呈不规则的圈椅状，见图 4。

图 4-4 双龙洞滑坡全貌

双龙洞滑坡的变形分为 2 个比较明显的阶段。1994 年，滑坡前缘涉水部分发生较大变形，局部滑坡体整体向下滑移约 1-5 米，对公路和房屋产生了较大危害；1997 年，滑坡整体发生较大变形，对公路和农田产生了很大的影响，可以清晰看到较为明显的滑坡后壁和很多拉裂变形迹象。

滑坡堆积形成后，河流侵蚀切割的发展过程仍在进行且有加剧的趋势和迹象；而堆积体的赋水特性决定了降雨在滑坡形成过程中是一个不可忽视的因素。龙洞水库在蓄水前后水位的反复波动对滑坡的稳定性会产生重要的影响。在地表水以及贡水河库水的作用（侵蚀、冲刷、潜蚀）与滑坡堆积体自身重力作用下，滑坡体已经出现大范围的房屋以及公路开裂现象，开展双龙洞滑坡稳定性研究具有重要的理论意义和实际意义。

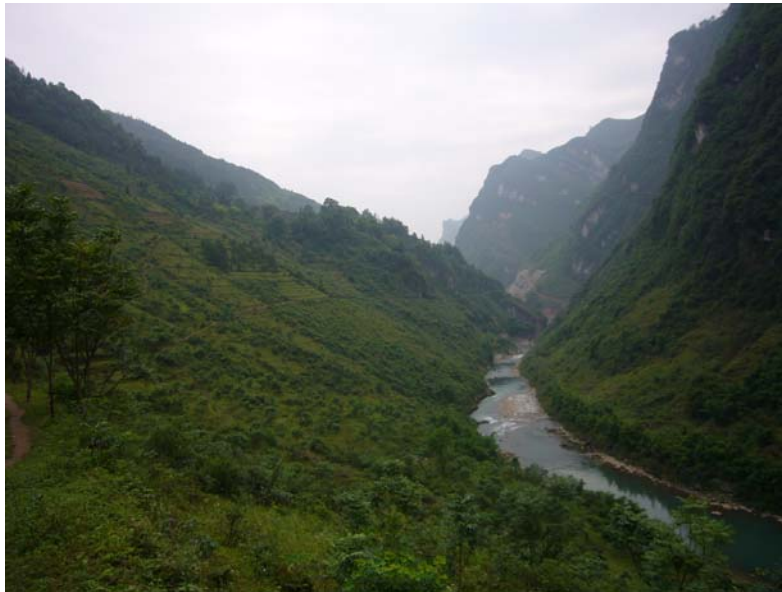
马堡营滑坡位于下坝址上游左岸，上、下游方向长约 500m，滑动方向宽 300m，前缘接郁江岸坡 550~560m 高程，后缘高程约 750m。滑坡体体积  $500 \times 104 \text{m}^3$ 。马堡营滑坡在地形上前缘为陡立的坡面，坡角大于  $50^\circ$ ，侧缘以冲沟和断崖与基岩分隔；后缘呈不规则的圈椅状；堆积区冲沟比较发育，见图 5。

马堡营滑坡堆积体推测形成于晚更新世之前，时值郁江河道位于现在河谷左侧，谷底高程 560~600m，河流自北东流向南西，河流切割边坡形成了良好的临空条件；岩层向河谷倾斜，且该区地层为二叠系茅口组薄层碳质灰岩与板状燧石层互层，夹炭质页岩，软弱夹层发育，具备了良好的滑移面；根据夹层的性质采用工程类比较软化泥化后的炭质页岩抗剪强度低，（ $f' = 0.3$ ， $c' = 20 \text{Kpa}$ ），以其中 NE 向裂隙作切割面。模拟滑坡发生前边坡状况，在郁江切割坡脚形成临空的情况下边坡的稳定系数小于 1，说明原始边坡具备沿基岩中软弱夹层滑移的条

堆积体与基岩的接触面是岩层的层面，在剖面上有较好的顺层性；从现在河谷的走向和地形地貌发现早期滑坡段的河谷走向与岸坡岩层走向完全一致，河流切割坡脚形成了良好的临空条件，P1m3的薄层炭质页岩、炭质灰岩又具有良好的滑面条件；在横切坡面的北西和北东向断裂切割下，原始边坡已具备顺层滑动的基本条件。勘探中发现自上而下（游），滑坡堆积体的滑坡面不在同一层面上，总体上上游滑面高，下游滑面的层位较低，而滑动方向基本一致，均为岩层面倾向方向。根据堆积体上游侧残留岩层结构呈似基岩状（岩层倾向下游与区内岩层倾向相反，倾角平缓）判断，该处滑坡有一侧向旋转的过程，可以认为滑坡的边缘受到侧向切割面的牵制作用，具有基岩滑坡的特征。

图 4-5 马堡营滑坡全貌

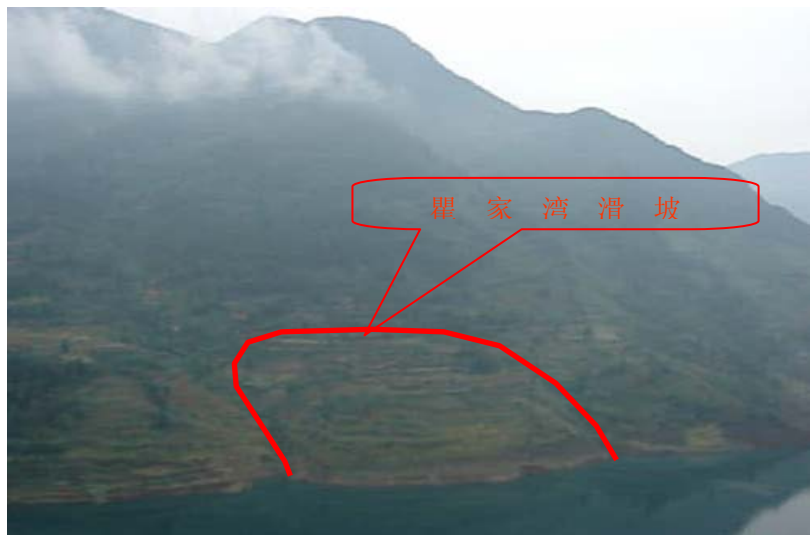
位于洞坪水库上游中间河左岸 2.4km 处，前缘高程 389m，后缘高程 600m，主滑体厚度 22m，滑体物质以含碎石、角砾的粉质粘土为主，面积 0.132km<sup>2</sup>，估算体积 2.9×10<sup>6</sup>m<sup>3</sup>。滑坡体所在的斜坡为志留系泥质页岩构成的顺向坡，见图 6。坡度变化情况如下：前缘 28°，中部 20°，后缘 42°，因水库蓄水引起坡体表层土体严重变形，坡中部及后缘发育三条横向裂缝，长约 80~150m。

该滑坡体已经出现了明显的失稳变形，滑坡体前、后缘都出现了较严重的塌落及较大的张性裂缝，蓄水水位提高以后，将会进一步加剧，可能出现小到中型的滑坡。前缘坡体落差达 6~7cm，后缘坡体最大落差达到 43cm，缝宽达 70mm，

图 4-6 瞿家湾滑坡

裂缝的走向与后缘岩层的走向基本一致。并且裂缝还在扩展中，另外在 I 号滑坡体上分布的居民家中房屋和地面也都出现了不同程度的开裂变形，地面裂缝宽度在 2~4mm 之间。此种现象的出现，表明该滑坡体的原始结构已经发生了较大的改变。根据对该滑坡体地质调绘和钻孔资料揭示的地层分布情况的综合分析，目前坡体处于欠稳定状态，滑坡易发展。

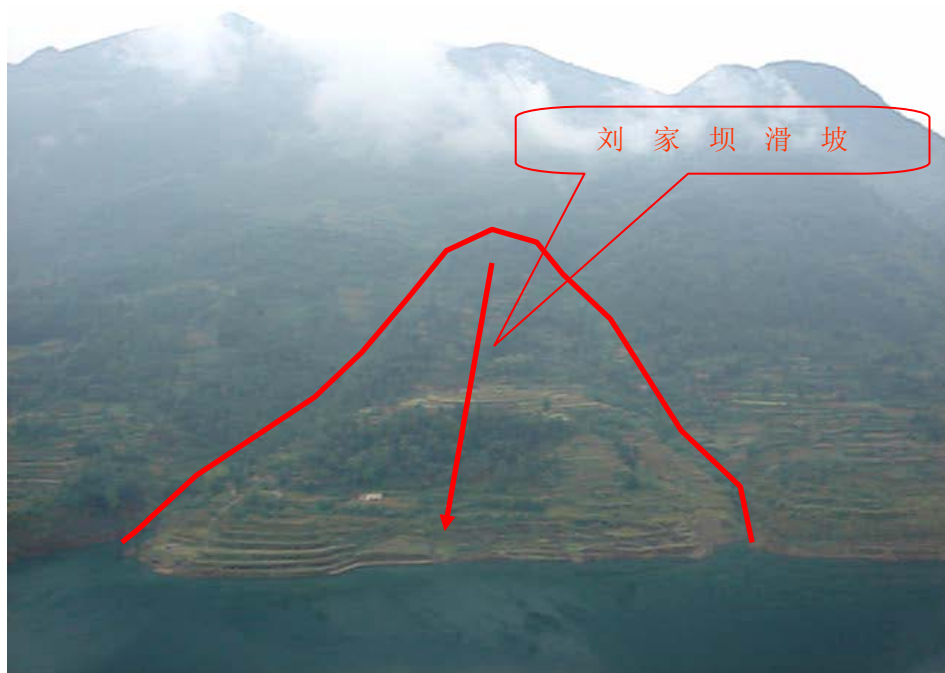
位于坝上游约 2.7km 处，前缘高程 390m，后缘高程 676m，主滑体厚度 20m 左右，滑体物质以含碎石、角砾的粉质粘土为主，面积  $0.237\text{km}^2$ ，估算体积  $474 \times 104\text{m}^3$ 。滑坡体所在的斜坡为志留系粉砂质页岩构成的顺向坡。坡度变化情况如下：前缘  $22 \sim 32^\circ$ ，中部  $7^\circ$ ，后缘  $34^\circ$ ，因水库蓄水引起坡体表层土体变形，前缘局部失稳，见图 7。

该滑坡体上分布有 7 户居民，该坡体前、后缘也都出现了小量塌落及裂缝，后缘裂缝宽 4~8mm 之间，前缘住户地面出现剪性裂缝，宽 10mm，错距为 2~3mm，该坡体上其他住户的家中地面和房屋也出现了不同程度的变形，裂缝宽度在 3mm

图 4-7 刘家坝滑坡

左右，目前水位尚未上升到设计水位，该坡体变形没有继续发展，坡体尚处于整体基本稳定状态。

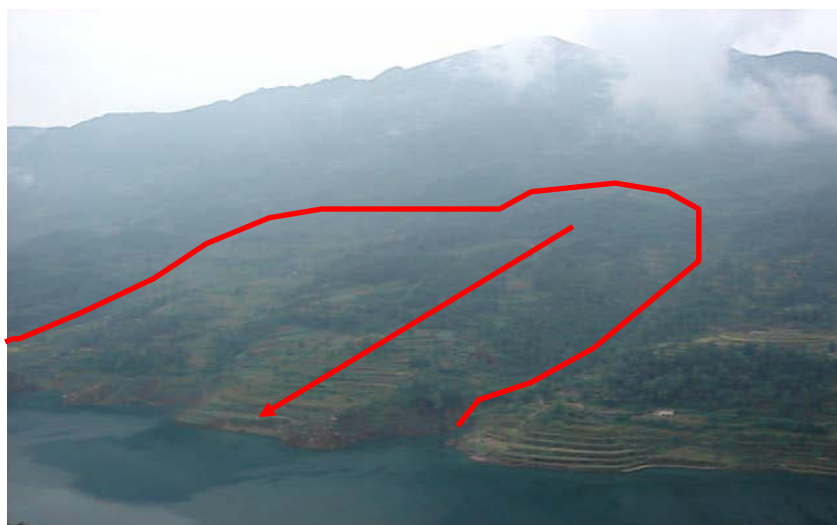
位于坝上游约 3.0km 处，前缘高程 390m，后缘高程 728m，主滑体厚度 25m 左右，滑体物质以含碎石、角砾的粉质粘土为主，面积 0.269km<sup>2</sup>，估算体积 673×104m<sup>3</sup>。滑坡体所在的斜坡为志留系粉砂质页岩构成的顺向坡。坡度变化情况如下：前缘 20°，中部 10°，后缘 30°，因水库蓄水引起坡体表层土体局部变形，见图 8。但未发现明显的变形和滑塌，整体处于稳定状态。

图 4-8 大沟湾滑坡

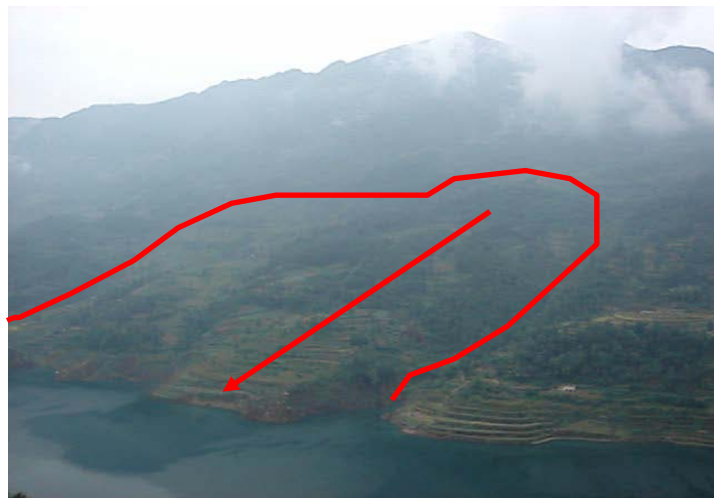
位于坝上游约 3.4km 处，前缘高程 391m，后缘高程 680m，主滑体厚度 30m 左右，滑体物质以含碎石、角砾的粉质粘土为主，面积 0.282km<sup>2</sup>，估算体积 846×10<sup>4</sup>m<sup>3</sup>。滑坡体所在的斜坡为志留系粉砂质页岩构成的顺向坡，见图 9。坡度变化情况如下：前缘 25°，中部 10°，后缘 25°，水库蓄水后未见变形破坏现象。

该滑坡体目前尚未发现有较明显的变形，其坡度较平缓，土质条件相对较好，整体处于比较稳定状态。

图 4-9 姚家湾滑坡

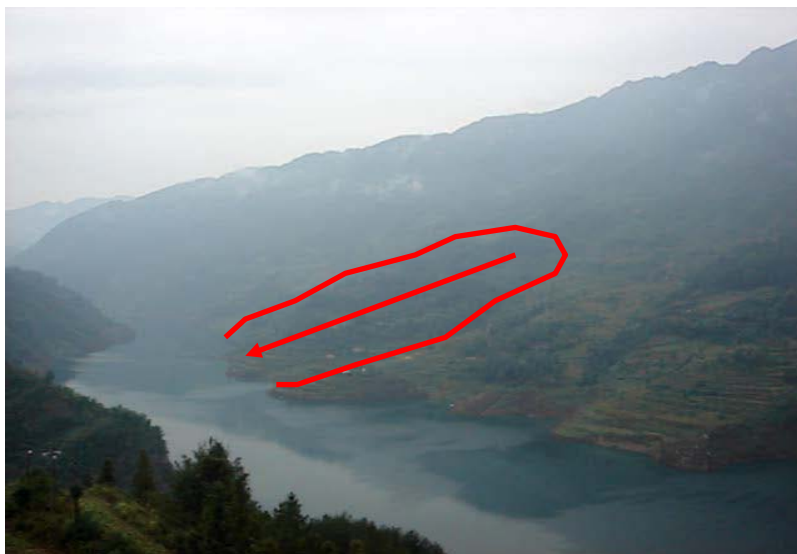
位于洞坪水库上游中间河左岸 3.8 Km 处，前缘高程 493m，后缘高程 560m，主滑体厚度 17m 左右，滑体物质以含碎石、角砾的粉质粘土为主，面积 0.116km<sup>2</sup>，估算体积 197×10<sup>4</sup>m<sup>3</sup>。滑坡体所在的斜坡为志留系泥质页岩构成的顺向坡。坡度变化情况如下：前缘 30°，中部 14°，后缘 34°，因水库蓄水引起坡体前缘表层土体局部变形（见图 10）。滑体后缘出现了基本沿岩层走向发展的张性裂缝，缝宽达 8mm，前缘也出现了张性裂缝，缝宽 3mm，居民家中地面亦出现了少量的变形，该坡体变形目前尚未扩展，其坡体土质条件相对较好，结合地质测绘及坡体地层分布情况综合分析，该坡体在目前水位情况下不会发生大的变形失稳，坡体处于整体基本稳定状态。

图 4-10 秦家湾滑坡
