风化辉绿岩(脉)的工程地质问题探讨

(浙江省水利水电勘测设计院, 浙江 杭州 310002)

摘要: 风化的辉绿岩(脉), 具有特殊的工程地质特征, 对坝基抗滑、洞室围岩、边坡稳定等都有影响。查明其在空间的分布, 对建设方案的确定、保证设计和施工顺利进行具有十分重要的意义。

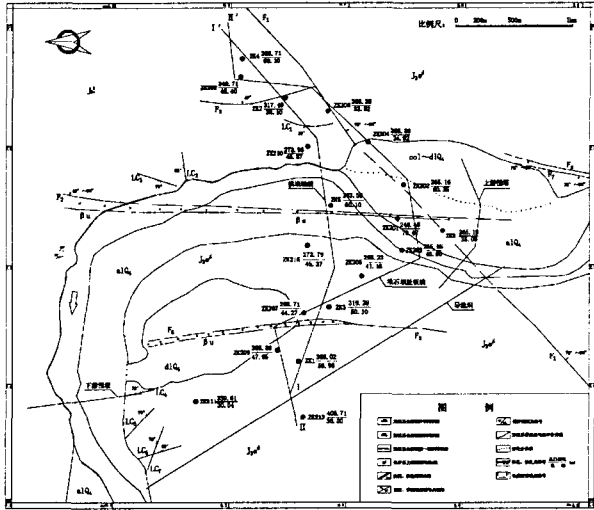
图1 坝址区断层岩脉分布图

该工程在可研阶段初选坝型以拱坝为主, 堆石坝型参与比较。在初步设计阶段, 随着勘探工作的深入, 地质体结构及特征越来越清晰, 从地形条件看虽为良好的拱坝坝址, 但在左岸高程320 m附近, 由于断层F₄、F₅的切割破坏和断层间辉绿岩脉风化, 风化深度大于20 m, 左坝肩

存在上下游方向延伸的不利结构面，工程地质条件差，如采用拱坝方案，左坝肩拱槽必须深挖，还须设置重力墩，坝体方量将大幅增加，见图1、2。

经过反复比较和分析，最后确定该工程坝型为对地质缺陷适应性较强的面板堆石坝型。

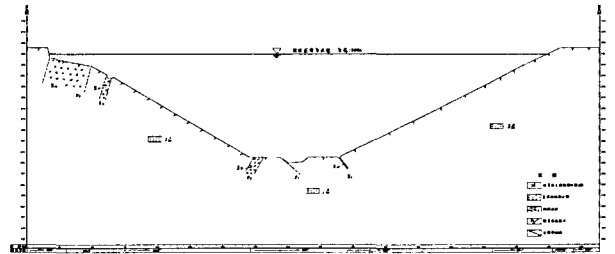
图3 A-A (趾板) 基坑剖面图

根据施工过程中逐步揭露的地质情况，左岸高程340~350 m间， F_4 、 F_5 断层和断层间的辉绿岩脉呈全风化状，在趾板建基面延伸近20 m，全~强风化深度达40 m。在左坝肩坝轴线以上，对趾板地基的全~强风化岩体进行槽挖至强风化岩带下限后再回填混凝土，地基深部加深防冲灌浆处理，使之与其他防渗体相联接；坝轴线下游堆石区，对全风化辉绿岩体进行全部置换。对各建筑物又进行进一步修改、优化、补充，见图3。
