海口市结构上浮事故原因及其处理

王家道

(海南琼力地基基础工程有限公司)

[摘要] 本文报告海口市二个世所罕见的地下室上浮工程实例，并对地下室上浮的原因进行分析。还介绍了一起结构上浮个案事故处理的技术方法。

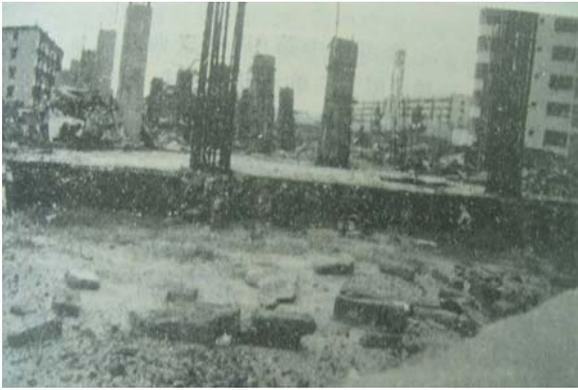
经归位处理后西高东低，差 900mm

为了探索可行的善后处理措施，必须对事故的性质有一个正确的认识。洪水消退以后，箱体基本上是以西端高出东端 1100mm 的倾斜姿态，整体漂浮在水面上，西端顶板面高出水面 5.85m，东端顶板面高出水面 4.75m，西端吃水深度为 4.85m，东端吃水深度为 5.95m，平均吃水深度为 5.4m，与不计回填土的理论计算吃水深度 4.9m 相差 0.5m。出现整体倾斜的原因主要是箱体东端有独立梁柱体系与之相连接，在上浮过程中受到梁柱体系牵制造成，与箱体本身的形心和重心偏离有关。

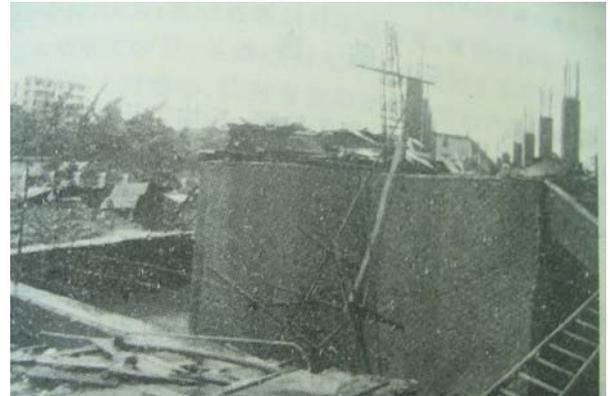
地下室结构上浮高出地面 4.5 米

摇，但见深埋在地下，体积达 3 万 m^3 以上的巨型地下室，猝然窜出地面 5~6m。对此异常现象，居民一时不能理解；或误认地震来临；或散布迷信，搞得人心惶惶。

由于地下室尚未完成回填，为了防止地下室进水，将地下室所有出口和预留孔进行了严密封堵。使地下室在处于警戒水位时的紧急情况下，失去了自动注水压重抗浮的能力。只能完全依靠地下室自重和地下室底板与粘土地基之间有限的粘聚力来抗浮，显然无济于事，这就是事故的原因。

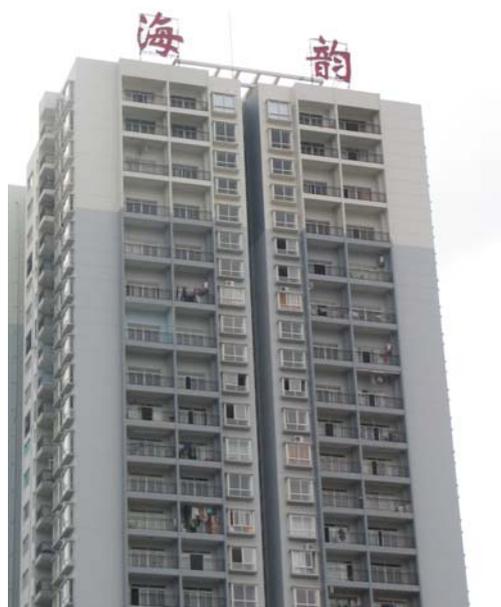
海韵裕都大厦
经抗浮处理后已竣工交付使用

该楼于 93 年建至地上四层后停工，至今近 10 年。地下室底板在水的浮力作用下，发生变形，地下室倾斜高差最大达 90cm。后进行室内注水及基坑降水减少了倾斜，使变形稳定下来，但独立地下室边跨与主楼之间仍存在 20cm 高差，且底板下填充有泥沙及大量建筑垃圾，已经无法恢复到原有状况。同时基础、垫层与持力层基岩三者脱开，形成两层空隙，在独立地下室底板下现存 20cm 左右的空隙，最大处达到 90cm。地下室部分柱、梁、墙体出现裂缝。为保证续建工程的安全，除对结构破坏部位进行补强修复之外，还必须对基础（底板及柱基）进行锚固处理。

底板承受的净浮力由海南中电工程设计有限公司计算，并提供锚杆总平面布置图及设计锚固力。我公司在此基础上进行锚杆施工参数设计及注浆设计。该工程布置锚杆 108 根，单根抗拔力设计值为 600KN，底板总锚固力为 64800KN。为了减少钻孔对底板钢筋的破坏，孔径不宜过大。锚杆成孔直径为 110mm，采用二次注浆工艺。注浆

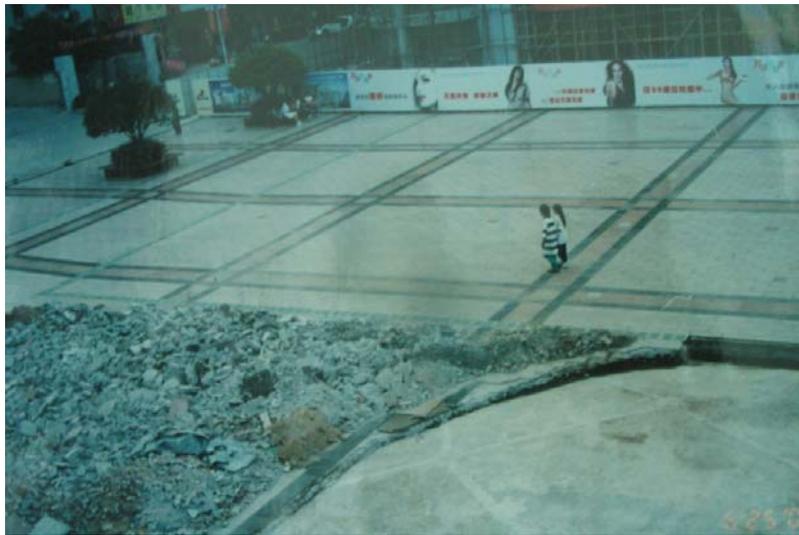
(一) 概况：海口市某广场下沉式超市 A 区地下室位于大同路，地下室结构建成后因多年一直没有利用，于 2007 年 7 月开始发现地下室底板及上部结构变形受损，地下室不均匀上浮量 250mm~300mm，后进行室内打井降水减压，减少了上浮，后因停止降、排水，地下室又继续上浮，原受损的变形裂缝加剧，并由南向北上浮面积扩大。

超市 A 区前半段长 30 米，宽 66 米地下室结构在浮力作用下不均匀上浮 200~300mm

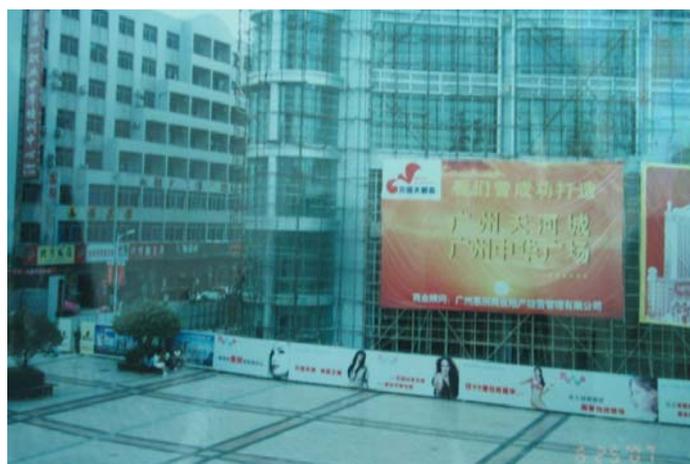
下沉式超市地下室底板埋深-5.5 米，上图为经抗浮处理后商城正在外部装修情景
