钢拦石墙在落石病害整治中的应用

袁 俊 福

(成都铁路局勘测设计院)

【摘要】 本文介绍钢拦石墙在落石病害整治中的应用实例,通过拦挡效果证实了钢拦石墙的适用性及其经济效益。

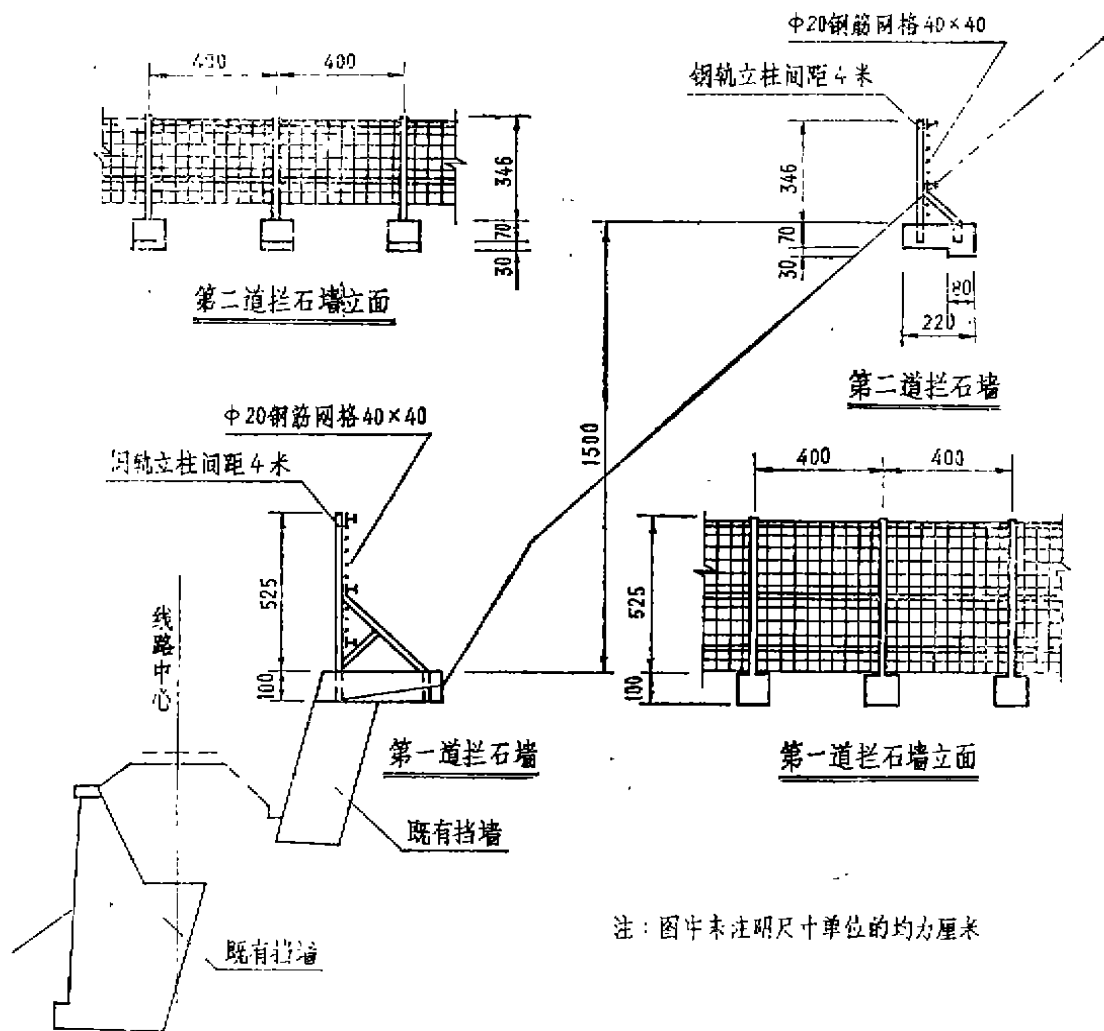
附 图

如第10页附图所示,设置两道钢拦石墙的目的是为了提高拦截效果。第二道可拦截滚动和跳跃不高的落石,但不排除被大块落石打坏的可能性。第一道作为最后一道防线,拦截越过第二道的所有落石。
