地质灾害治理工程的特殊性风险性及 治理工程风险事件实例分析

徐开祥, 黄学斌, 付小林, 程温鸣, 田正国, 杨建英
(三峡库区地质灾害防治工作指挥部, 湖北 宜昌 443000)

摘要: 地质灾害治理工程有其自身的独特性, 不同于一般工民建等建设工程, 它是地质工程中的特殊类型, 是对不稳定地质体实施改造的防灾地质工程。文章论述了地质灾害治理工程的特殊性、技术风险性及风险源。风险源可分为客观风险源和主观风险源。客观风险源主要源于地质灾害系统客观存在的即固有的复杂性和不确定性; 主观风险源主要出于勘查设计单位的能力与水平、行政干预及对设计审查的程序和水平。文章对三峡库区二期地质灾害治理工程已发生的风险事件实例进行了简要阐述与分析。

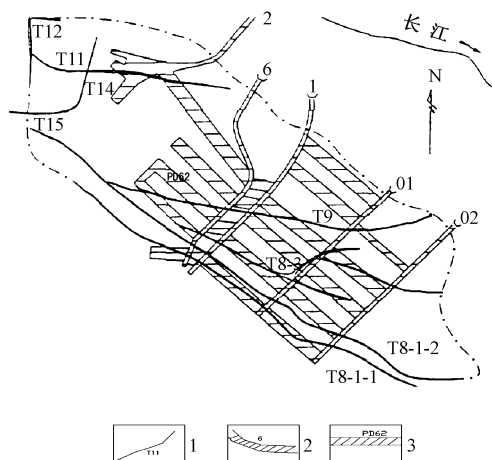
图 1 承重阻滑工程分布示意图

主体工程为承重阻滑键工程,在煤层老采空区内共施工承重阻滑键 23 条(图 1),总长 1242m,支撑面积 $6361 m^2$ (占该段危岩体底面积的 12%),浇筑砼键体 $2.08 \times 10^4 m^3$ 。2003 年 6 月坝前水位升至 135m,危岩体采空区全部被淹。时至今日,监测表明,工程竣工之后危岩体稳定良好。

1- 裂缝及编号; 2- 勘查及施工平洞; 3- 承重阻滑键及其编号

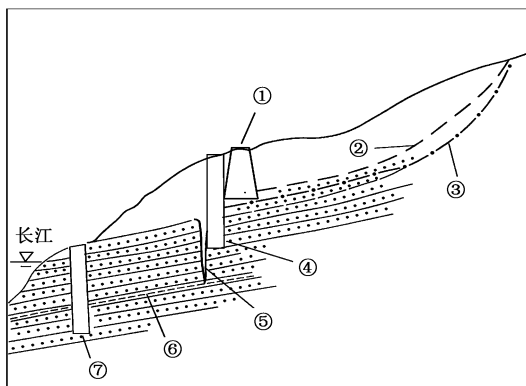
图 2 忠县干井火电厂滑坡治理示意剖面图

在滑坡东段滑面埋深与地勘报告出入很大,施工开挖使滑体上部岩土体向临空面滑移,施工被迫中止,进行了第一次补充勘查。依据第一次补充勘查成果确定的沿中风化带顶面发育的滑面计算出的剩余下滑力较大,造成由原设计按基岩面(强风化带上部)为滑面计算较稳定而设计的承担主动压力的挡土墙不能承担。从而变更 17[#] 到 34[#] 桩段的挡土墙为抗滑桩。

在设计抗滑桩以前实施的另外工程污水管道抽槽时,发现在设计桩位处,砂岩中存在顺长江发育的陡立张拉裂隙,分析后误判对抗滑桩嵌固段稳定无影响,在对裂隙进行压力灌浆后继续桩井开挖和浇筑成桩。

再次补勘察查出该砂岩与下伏泥岩界面间存在薄层软弱夹层,局部泥化。桩位处裂缝贯穿砂岩向下至该软弱夹层与顺坡向倾向的软弱夹层组合,使作为嵌固段的砂岩体形成了不稳定的块状岩体,因而再次变更设计。在已成桩 17[#] 至 34[#] 桩段的外侧增加一排 17 根阻滑键。由重新设计的阻滑键承担全部支挡作用(图 2)。

1- 原设计的挡土墙; 2- 原勘查认定滑带; 3- 补充勘查认定的滑面; 4- 第一次变更后增加的 10 根抗滑桩(一般断面 2m×2m, 最长 21m); 5- 抗滑桩实施前发现的裂缝 130m, 深 5m, 宽 10~20mm, 后进行灌浆处理; 6- 第二次补勘发现泥岩软弱夹层; 7- 第二次设计变更增加 17 根阻滑键(断面 2m×2m, 长 8.55~13m)

综上所述,上述情况的出现,首先原勘查单位的能力与认识出现了问题,加大了风险。而设计单位对零滑体部位抗滑桩未及时进行设计变更,造成浪费,而对沿江发育的张裂隙的认识出现不应该的常识性

错误,使设计变更后实施的 10 根抗滑桩再一次造成浪费,幸而及时改正增加 17 条抗滑键,才不致于铸造成大错。监理单位控制不力,能力水平不够,但对重大设计变更进行了必要的工作。

工程虽然竣工,但干井火电厂滑坡治理效果令人担心,为此,验收专家组要求应对阻滑键支挡体系的稳定性进行进一步的论证和验算,并委托具有资质的设计单位进行核算。

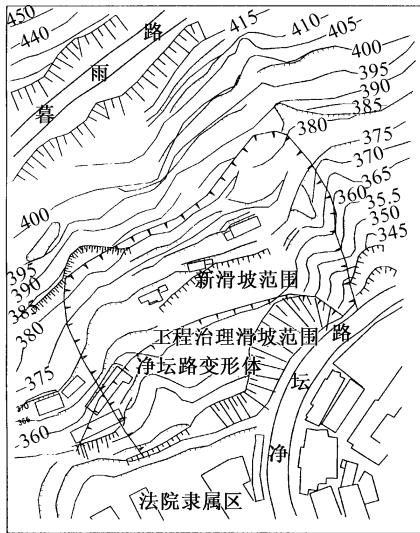
图 3 残联滑坡西区净坛支路变形体平面图

残联滑坡西区净坛支路变形体东西长 165m, 南北最宽处 60m, 坡高 20~35m, 变形体前缘高程 331.39m, 后缘高程 365.00m, 滑坡实际发生的范围为前缘高程 331.39m, 后缘高程 383.00m, 实际发生滑坡范围远大于勘察认定范围, 明显存在勘察边界底界不准确的问题(图 3、图 4)。

1—新滑坡边界; 2—工程治理滑坡边界

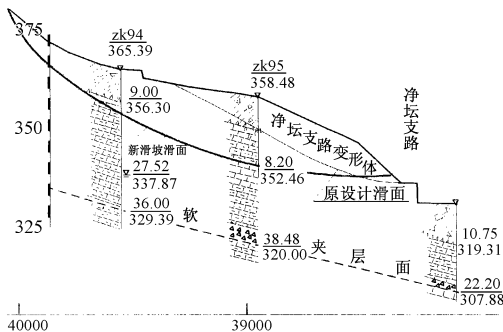
图 4 残联滑坡西区净坛支路变形体剖面图

1—新滑坡边界; 2—工程治理滑坡边界
