皖东某建设工程地质灾害危险性分析

邱志勇, 刘学全, 陈 炎
(安徽省地质环境监测总站, 安徽 蚌埠 233000)

摘要:位于皖东某地的一项建设工程,是当地集中用地面积最大的建设项目之一,由于建设场地原为一处废弃的采石场,地跨低山丘陵和山前坡岗地,地形高差大,断层较发育,地质条件比较复杂,人类工程活动比较强烈,存在较大的地质灾害隐患。作者根据建设场地所处的地形、地质条件和人类工程活动,认为现有的人工岩质边坡基本处于不稳定状态,在断层交汇处附近地下很可能存在岩溶洞穴,分析了建设工程可能引发或遭受的地质灾害主要是崩塌、滑坡、岩溶塌陷、回填土不均匀沉陷和断裂活动的影响等类型,建议建设单位采取有效措施加以防范。

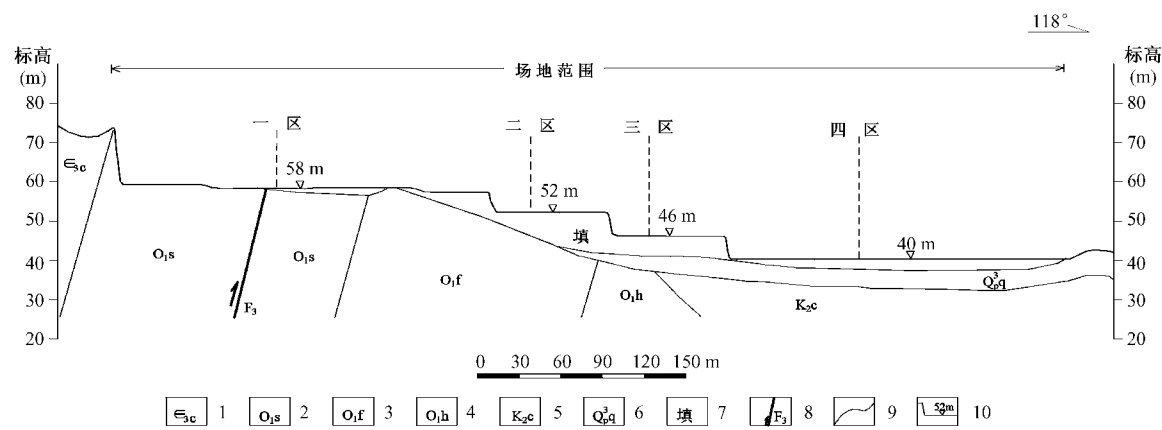
图 2 建设场地地质剖面示意图

一区中南及中北部现状条件下为采石后留下的“残留山体”,未来工程建设将采用工程措施对其爆破清除,场地内局部回填,其中东侧最大回填厚度达 10m。二区、三区现状分布的废弃渣土堆将被整理推平,整平后的渣土厚度一般为 2~7m,最厚达 10m 左右。四区现状地形将挖高填低,回填厚度一般小于 3m。

结合原始地形,拟建工程场区设计了多个平台,一区东侧及其它区域大部分处于回填区,除了四区回填厚度小于3m以外,回填土厚度一般达2~7m,最厚可达10m左右。

回填土在短时间内难以压实,直接以回填土为地基和路基,极易导致房屋、围墙、道路、供排水管道等设施在回填土压缩变形、不均匀沉陷过程中遭受破坏,此外,汽车动荷载也可能会对加剧回填土不均匀沉陷。由于局部回填厚度较大^[4],回填土不均匀沉陷易使工程建设遭受较大危害。

由于废弃渣石土已经堆放的现状,可采取对回填土层进行高压喷射注浆的方法来增强回填土的强度。在回填土区也可施工深基础,直接以下部的戚咀组含砂质粉质粘土或者灰岩作为建筑物的天然地基。

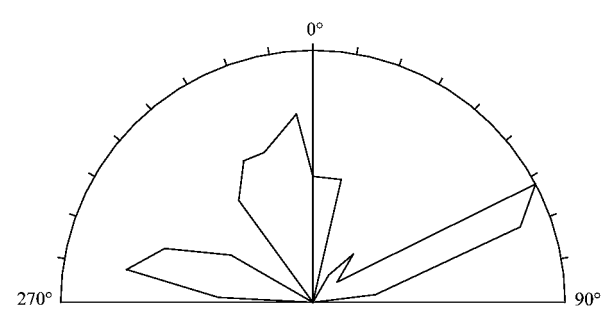
图 3 采石场边坡节理走向玫瑰花图

现有高陡边坡地形主要位于建设场地西部,遗留的人工采石边坡坡度一般大于 75°、局部大于 85°,坡高一般 10~20m、局部 36m,由奥陶系下统上欧冲组及分乡组构成。通过对 50 多个测点测量结果表明,以北东向、北北西向及北西西三个方向的节理、裂隙最为发育(图 3),延伸长度一般为 6~20m,裂隙宽度一般 0.2~1.0cm,地表浅部多被泥质充填,部分节理被钙质胶结。

对比邻区测试资料,上欧冲组碳酸盐岩抗压强度为 87.3~128.4 MPa;抗剪强度:内摩擦角 $\varphi = 32^\circ 37' \sim 35^\circ 06'$,凝聚力 $C = 6.8 \sim 8.5$ MPa ($\beta = 45^\circ$ 时, $\sigma = 21.4$, $\tau = 21.4$ MPa)。结合裂隙发育程度,判断岩体

结构面结合程度为一般,局部结合差,依据赤平投影法分析,人工采石边坡基本处于不稳定状态^[3]。

对西侧边界有可能长期保留的岩质陡坡,建议采取坡率法、锚喷支护法^[5]进行防治;对场地功能区之间和场地边界外侧长期保留的高陡土质边坡,采取挡墙支护法进行防治。
