# 青岛市崂山风景区崩塌地质灾害治理方法探讨

## ——以大平岚崩塌人造景观石治理为例

尹明泉<sup>1</sup>, 王治良<sup>2</sup>, 王建收<sup>1</sup>

(1. 青岛地质工程勘察院, 山东 青岛 266071; 2. 青岛市国土资源局崂山区分局, 山东 青岛 266061)

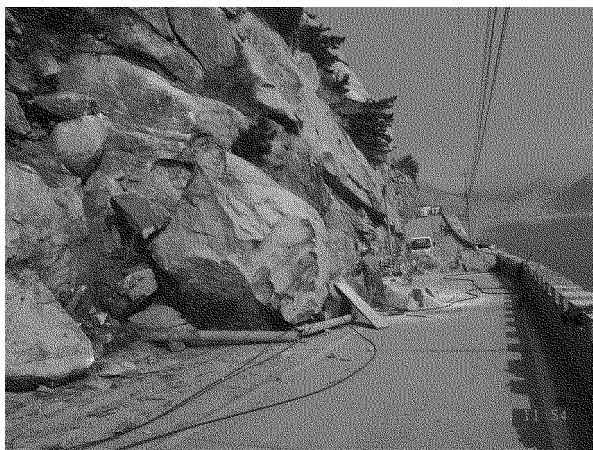
大平岚崩塌位于崂山风景区旅游南线检票口东300 m处, 紧临崂山风景区青蛙石景点, 南侧为黄海。该崩塌地质灾害发生于2009年2月9日晚6点30分, 崩落的巨石造成了交通和通讯中断, 导致崂山风景区南线道路全线封闭(照片1)。崩落巨石上方的残留危岩体极不稳定, 存在严重的安全隐患, 急需采取措施予以治理。目前, 国内对崩塌及危岩体的治理一般采用清除、加固、支挡等方法, 虽都能消除地质灾害隐患, 但对风景区内崩塌的治理效果不佳。清除往往使风景区内的天然景观石得不到保护, 破坏了旅游资源; 加固、支挡虽能使景观石得到保护, 但加固体、支挡体往往也带来了视觉污染, 破坏了游客的旅游兴趣。如何治理风景区内的崩塌, 既使原有景观石得以保护, 又不致于形成新的视觉污染。目前, 在城市园林、景观美化工程中, 人造景

照片1 大平岚崩塌地质灾害现场

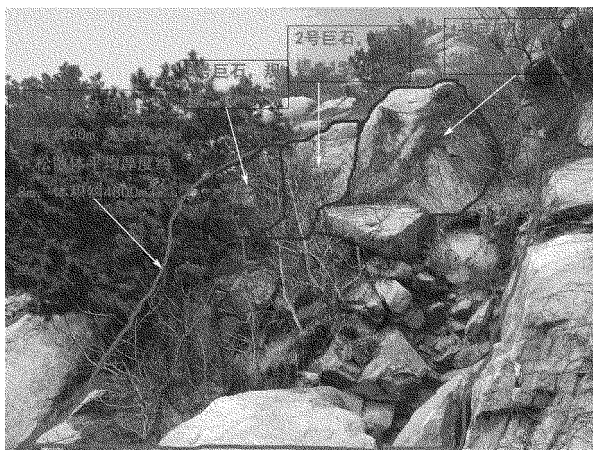
大平岚崩塌地质灾害处于崂山山体南侧一处小型槽沟的下游, 崩塌堆积体包括一块直径约 8 m 和一块直径约 5 m 的巨石及数块直径 1 m 左右的块石, 堆积体体积约 100 m<sup>3</sup>。崩塌造成了交通和通讯中断, 损毁线杆 4 根、树木 20 余棵, 局部路面有微小的下沉。崩塌后道路上方残留有 5 块巨石, 稳定性极差, 据现场勘测, 其厚度约为 6~10 m, 宽约 20 m, 高约 30 m, 坡度约 60°。其中危险性较大、体积较大的 3 块巨石规模分别约为 20 m×15 m×10 m, 15 m×10 m×5 m 和 10 m×5 m×5 m, 其四周及下部为松散堆积体(照片 2, 图 1, 图 2)。

照片 2 崩塌上方危岩及松散堆积体

大平岚崩塌地质灾害处于一小型槽沟的下游,崩塌及隐患体为巨石、块石,周边围岩结构松散,被裂隙切割的破碎岩体和花岗岩的球状风化体暴露地表,气候潮湿,植被发育较差。灾害点位于崂山景区主道的上方,据调查访问,该路修建于1956年,在修路过程中对山坡岩体进行了削坡处理,使岩体产生陡立的临空面,岩体结构面与坡面组合关系发生变化,岩体稳定性降低。在后来长期的降雨冲刷、地震、外力震动、风化、冻融、重力等作用综合影响下,致使其岩体失稳形成崩塌<sup>[1]</sup>。

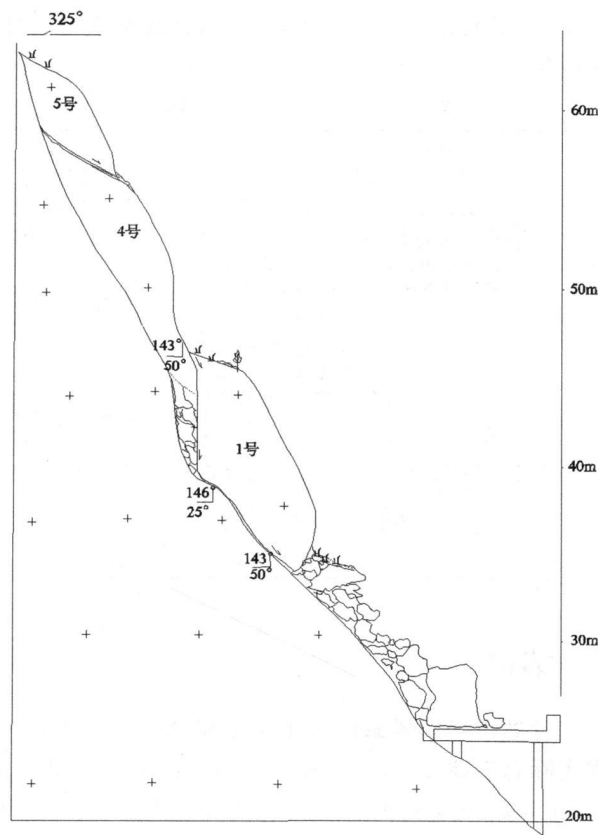
图2 危岩体剖面图

残留危岩体在强降雨、地震、冻融等外力作用下, 再次发生崩塌地质灾害的可能性很大, 因其位于景区主道一座小桥的上方, 一旦再次发生崩塌地质灾害, 将严重威胁车辆、道路和游客、行人的安全。

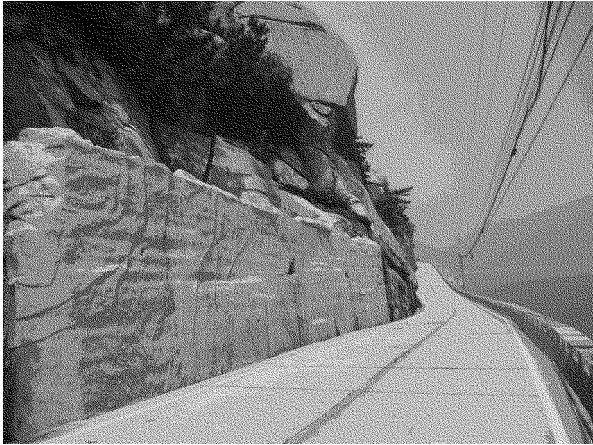
照片 3 大平岚崩塌地质灾害人造景观石治理效果理(照片 3)。该地质灾害治理工程实施过程中, 由于边坡坡度较大, 没有可以直接用作施工的平台, 施工人员通过挂网喷浆、人工清理、锚杆钢筋砼挡石墙、钢筋砼护坡墙、人造景观石等治理措施, 排除了险情, 消除了崩塌地质灾害隐患, 取得了较好的效果, 为旅游沿线居民和游客的生命财产安全提供了保障, 同时也为景区旅游业带来了显著的经济效益和社会效益, 达到了地质灾害治理的目的。

青岛市崂山风景区大平岚崩塌地质灾害治理工程实际总工期 27 天, 较预计工期提前 6 天完成。3 月 21 日旅游线路正式通车, 3 月 21 日—3 月 26 日对钢筋砼护坡墙及挡石墙进行了人造景观石美化处
