# 应用遥感图像进行宝成铁路 沿线地质灾害的分析

李景豪

(地矿部水文地质工程地质技术方法研究所)

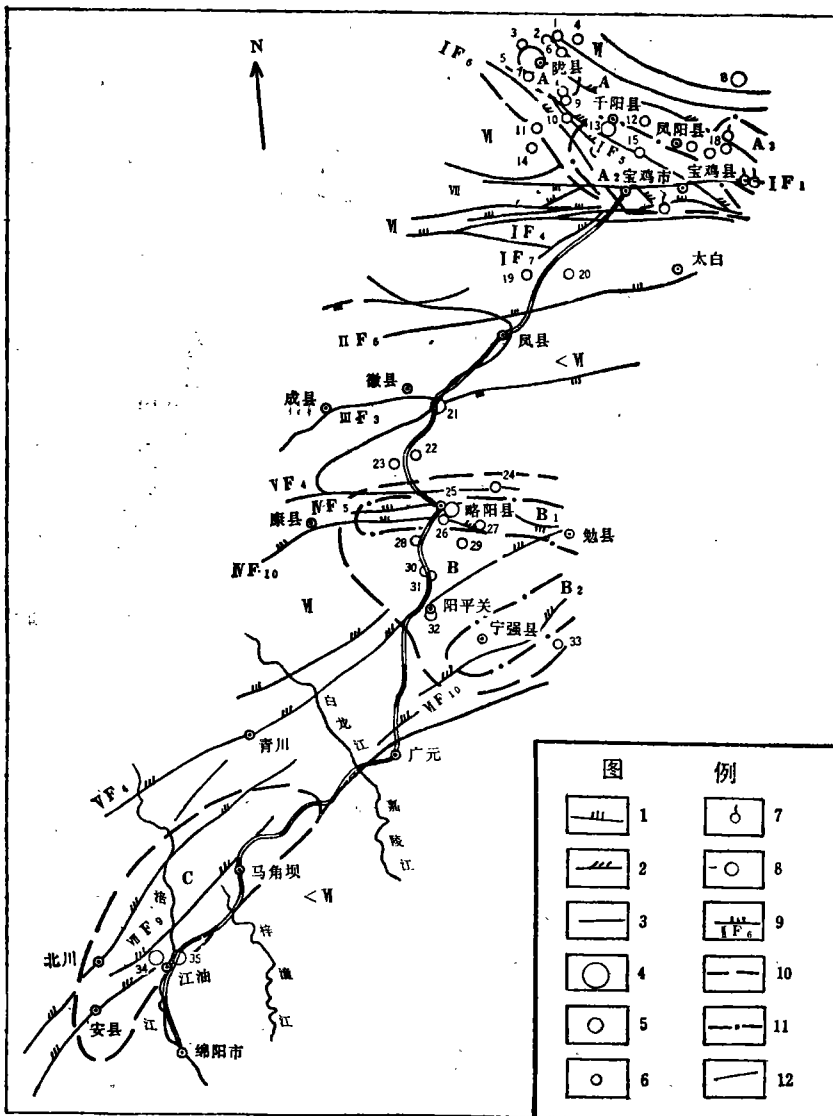
图 1 宝成铁路(宝鸡—绵阳)卫星像片活动断裂解译及地震危险区划图

根据上述解译标志，结合已有资料与地面调查验证，全区共解译出主要断裂112条，比以往地质图新增43条。根据区内断裂的展布方向、分布密度和发育状况，圈定了宝鸡—杨家湾、油房沟—凤县、聂家湾—谈家庄、徐家坪—略阳—王家沱、阴平关—燕子砭、朝天驿—冉家河、马鞍塘—二郎庙等7个断裂构造集中发育带，确定了9条规模较大的主要活动断层。结合历史和现今地震资料，划分了3个地震危险区，4个地震危险带(见图1)。

上述解译成果为区域环境工程地质评价提供了依据。7个断裂构造集中发育带是区内地壳相对较不稳定地段，也是地质灾害多发地段。据统计，铁路通过断裂发育带累计长度为152km，占全线(即宝鸡—略阳段552km)总长度的27.5%，该地发育有滑坡、崩塌、泥石

流等地质灾害（指铁路沿嘉陵江河谷一级分水岭范围内）295处，占全线滑坡、泥石流灾害点总数的45.1%，平均发育密度为1.94处/km，高于全线平均值1.65倍，高于非断裂集中带2.2倍。

区内规模较大且仍有活动的灾害地质体，如东坝、观音山危岩体；谈家庄、西坡、高家坪、横现河、塔坝、青岗林等滑坡，大都分布在节理裂隙发育的多组断裂交汇处或活动断裂带附近。从全区来看，大致以广元为界，以北为地壳相对较不稳定区，以南为稳定区。广元以北分布发育的地质灾害点占全线解译总数的85.5%，平均发育密度为1.63处/km；广元以南地质灾害发育密度为0.48处/km，且主要分布在马角坝以北地段。
