317 国道某填方路基滑坡成因与稳定性分析

摘要: 从坡体结构、变形破裂特征和地质环境条件, 研究该隧道弃渣填方路基, 发现其滑坡为圆弧形破坏。对滑坡体稳定性的定量和定性分析预测, 天然条件下滑坡体潜在不稳定, 地震、暴雨及水库正常蓄水条件下, 将失稳破坏。建议补打钢管桩至滑面以下进行治理。

某填方路基滑坡位于 317 国道九架棚隧道出口段, 桩号为 K848+160~K848+240 里程路段。该段公路路基由隧道弃渣填筑而成, 在修建 317 国道时, 采用了挡土墙和钢管桩进行支护, 在挡土墙外侧采用锚索横梁加固^[1]。公路自 2009 年运营以来, 逐渐出现了公路路面沉陷、拉裂下错、路基下部防护构件破坏、挡墙内倾等一系列问题, 并有进一步加剧的趋势。一旦路基边坡发生失稳, 将会阻断交通, 对 317 国道的安全畅通构成严重的威胁。因此, 研究该填方路基滑坡的成因机制, 评价预测滑坡的稳定性, 进而提出相应的治理措施, 对确保公路的安全畅通具有重要意义。

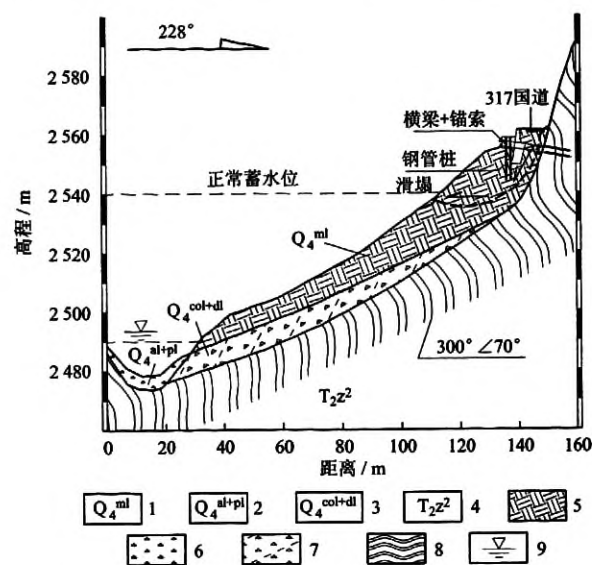
滑坡位于狮子坪水库的右岸,纵向长约40m,最大宽度约155m,后缘宽度100m,平均深度15m,总体积约 $7.8\times 10^4\text{ m}^3$ (参见图1)。正常蓄水位条件下,路基外侧堆积体大部分将被库水淹没,滑坡体大约有1/5处于该水位以下(图2)。

滑坡左侧以一脊状山梁为界,后缘位于317国道路基沉陷拉裂处,高程约2560m。由于人工填土边坡结构松散,剪出口不明显,但根据其所处的边坡坡形及前方的滑塌现象,推断前缘大致位于滑塌处,高程约2530m,平均坡度约 35° ,滑面为圆弧形(参见图2)。

图2 滑坡主滑方向工程地质剖面图

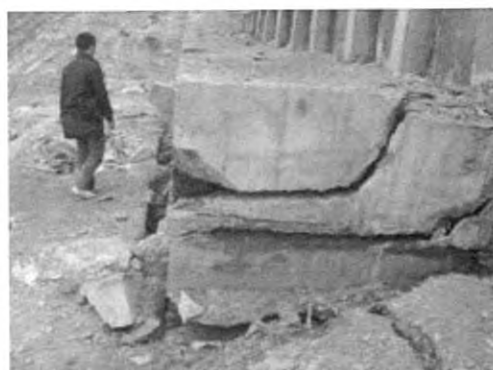
滑坡变形特征主要表现为公路内侧路面沉降下错,外侧相对抬升,路基下部防护构件严重破坏等。沉陷带沿公路发育长度达82m,平面上略呈弧形;裂缝下错达50cm,未见张开,有后靠迹象;下边坡防护构件被严重破坏(图3),横梁开裂,挡土墙伸缩缝加宽并有相对错动,挡土墙略有内倾,与下边坡相对拉开10~20cm(图4),墙体开裂;钢管桩孔被拉开,拉开约20cm;下部边坡坡体拉裂缝发育,张开约5~30cm。现今这些变形破坏现象与2009年末相比,已有明显的恶化,并有进一步恶化的趋势。

图3 下部防护构件破坏

(4) 在对滑坡成因机制的分析研究基础上,综合考虑各种工程措施的技术、经济、施工等诸方面的适宜性,建议采用补打钢管桩至滑面以下的治理方案对滑坡进行加固,同时加强监测。

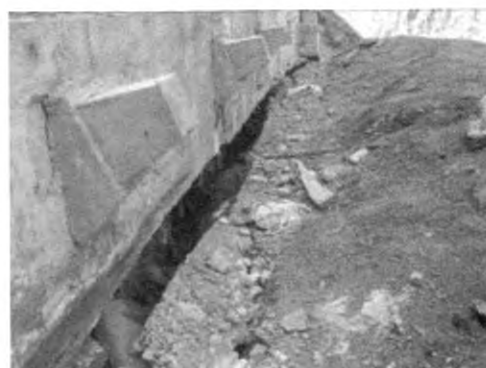
图4 挡土墙内倾并有抬升

在此滑坡形成过程中,由于路基原有的支护设施处于潜滑面以下,即出现“坐船”现象,基本不起作用,随变形体旋转滑动,即出现了路面内侧沉陷、外侧相对抬升、挡土墙内倾、底部相对抬高的现象(图 5)。

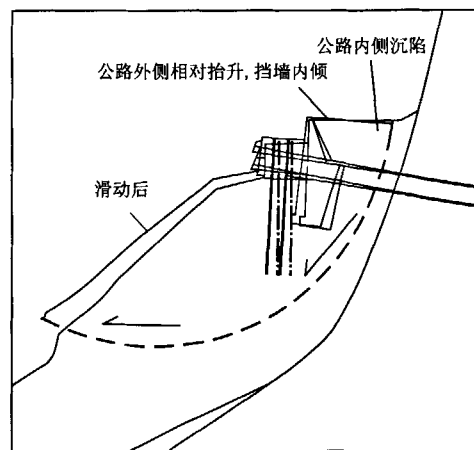
坏方式为圆弧形滑动。其力学机制为:该段 317 国道填方路基竣工后,在水库方向就存在了一个高约 30 m 的临空面,这将导致坡体应力重分布,产生平行于外坡的裂隙,且在坡脚处拉应力集中,而拉应力集中的部位处于正常蓄水位以下,土体的物理力学性质降低,且在其上覆坡体自重和行车荷载等作用下向临空方向发生剪切蠕滑。由于人工填方边坡特殊的空间结构特征,在路面车载等动态荷载作用下,堆积体沿自身潜在的滑面向坡下蠕滑,后缘产生拉应力,出现拉裂缝。随着剪切变形进一步发展,中部剪应力集中部位被扰动扩容,使斜坡下半部分逐渐隆起^[6],滑坡体前缘旋转向外滑移,后缘明显下沉,拉裂面后靠闭合。人工填方边坡结构松散,雨水极易下渗,对外界条件比较敏感,在降雨、地震等外因的影响下,变形体变形将进一步加剧。当斜坡体内积累的剪应力达到潜在滑面的抗剪强度极限时,潜在滑面贯通,边坡失稳,最终演化为滑坡。

图 5 滑坡整体变形示意图
