安徽铜陵地面塌陷现象初析

摘要 铜陵市区内, 近来发生了大面积地陷与地裂, 造成严重灾害, 引起了各界广泛的关注。本文着重探讨这种灾害的发生原因及其防灾对策。

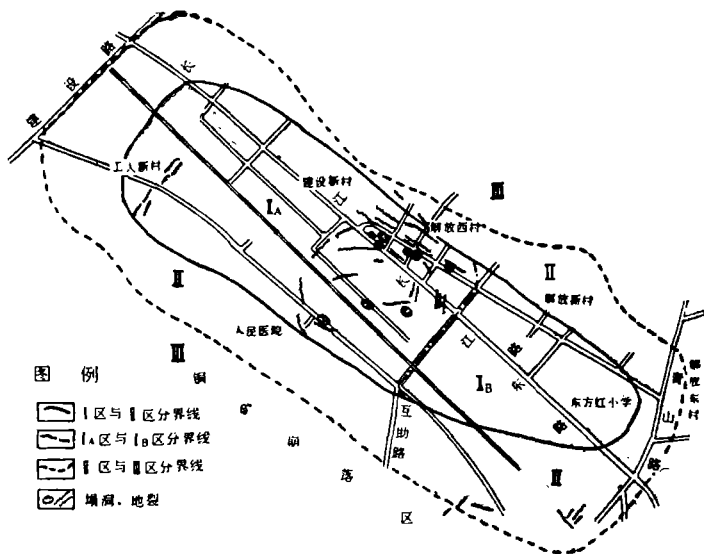
自1989年9月5日以来, 安徽铜陵市内小街一带(长江东路)发生了大面积塌陷与地裂(图1), 造成全国少见的灾害。灾害主要表现为地面陷洞(封面照片)与地裂、墙裂等。据不完全统计塌陷共31个, 1989年9月5日前发生15个。陷洞出现于1955年, 1989年9月5日后出现集中, 且规模较大。最大面积达 $40 \times 50\text{m}^2$, 一般长轴约 $2 \sim 3\text{m}$, 短轴 $1 \sim 2\text{m}$, 深为 $3 \sim 5\text{m}$, 最深达 8m (未到底); 形状有椭圆形、圆形不等, 周壁陡直, 似桶状, 洞内无水, 基本上围绕长江路展布。塌陷引起建筑物下沉、倒塌、变形, 给人民生产和生活带来了严重的灾害。

与塌陷同时出现的还有地裂, 地裂多出现在塌陷外侧, 呈环状、条带状沿长江路两侧平

图 1 铜陵市小街一带塌陷、地裂分布及其危险区划图

行或斜交展布,最长达200 m,宽达14 cm。一般长几十米,宽几厘米,局部有上下错动,达4 cm。地裂引起墙裂、建筑物变形、倾斜等。
