白岭村地面塌陷成因分析及防治

曾旭青

(梅州市地质环境监测站,广东梅州 514071)

[摘要] 平远县东石镇白岭村地面塌陷主要由该地的人文地质条件改变引起,介绍了该地的灾情及险情,阐述了该地的地质环境条件、工程地质条件、水文地质条件,分析了灾害发生的原因及提出了防治建议。

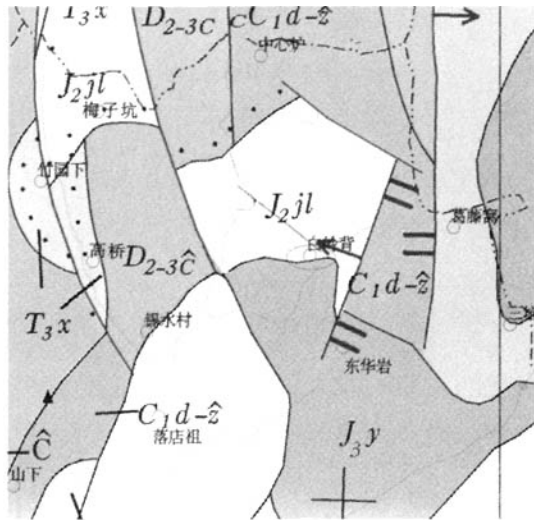
图2 白岭村地质图

据查,本研究区域岩层主要有燕山期黑云母花岗岩和石炭系下统忠信组碎屑岩,表土风化层5~15 m(图2)。黑云母花岗岩主要分布在东华岩铁矿以南地区;忠信组碎屑岩分布在东华岩铁矿至塘尾自然村一带,岩性为灰岩、砂岩、粉砂岩。在塘尾自然村小溪边见灰岩出露,东华岩铁矿井下+275水平处也揭露灰岩地层。
