湖北王集磷矿淹井事故原因分析

李德平

(深圳市勘察研究院, 深圳 518026)

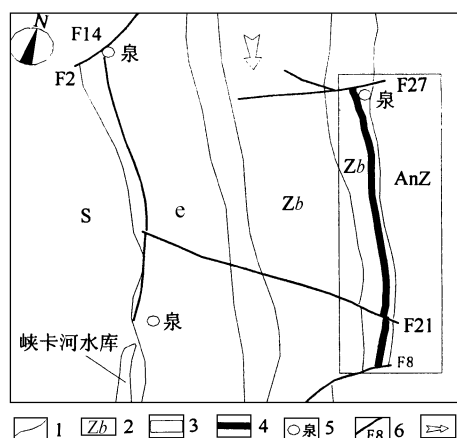
图 1 水文地质平面示意图

矿区地下水主要受降水补给及上游侧向补给, 流向大致从北向南流动, 在人工排泄地下水前部分地下水以泉的形式向外排泄, 矿区最近的具有主要影响的泉为矿段北部的古佛寺泉(图 1 中 F27 与矿层交角处

所标泉位), 流量约 17.36l/s(矿井及附近矿点排水已导致该泉干枯)。

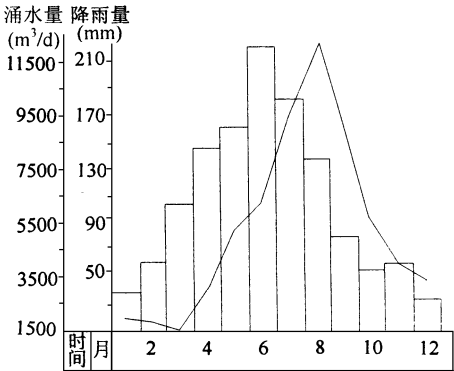
图 2 矿井涌水量与降雨量关系曲线图

在生产实践中, 由于巷道系统是逐步向前延伸的, 当有新的突水点被揭露时, 矿井涌水量才会因突水点水量的大小而发生跳跃性的变化, 具体观测表明, 涌水量在很大程度上受降水的影响, 一般情况下, 降水 3 天后涌水量会迅速增长, 然后逐渐回落, 因此, 涌水量的动态变化是巷道长度和降水量叠加后的综合反映。实测月均矿井涌水量与降雨量关系曲线见图 2。但在当年 7 月上旬, 涌水量由渐变发生突变, 出现快速增长并突破预测的涌水量最大值, 短期内的变化情况见表 2。
