荣 县 二 佛 岩 危 岩  
勘查与治理工程可行性研究勘察报告

四川省地质矿产勘查开发局化探队

二〇〇六年五月

# 勘查与治理工程可行性研究勘察报告

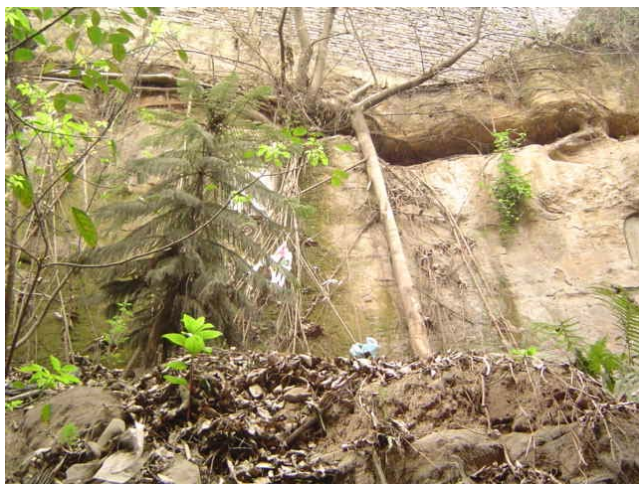
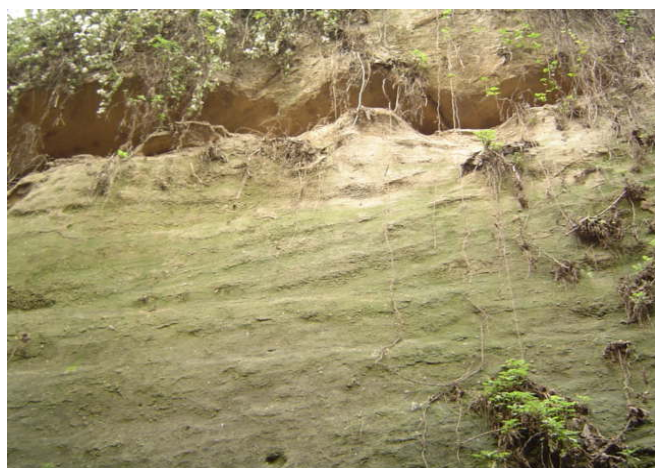
位于重庆市第三人民医院（精神病院）东侧，二佛寺南侧，与二佛寺紧邻一段陡崖，长约 81m，高差约 13m，近于直立，距居民 4 层楼砖混结构住房后墙 3~4m。危岩顶部边缘有医院 2~3m 高砖式围墙加载，危岩体为巨厚层状砂岩反向结构，整体稳定，上部有一软弱夹层，差异性风化出现凹槽，见照片 1、2，临空面上布满植物根系，生物风化作用强烈。平行临空面卸荷裂隙，走向 20°，倾角 70°，在陡崖南、中、北

照片 1 W<sub>1</sub>危岩段差异风化凹槽

照片 2 W<sub>1</sub>危岩段差异风化凹槽

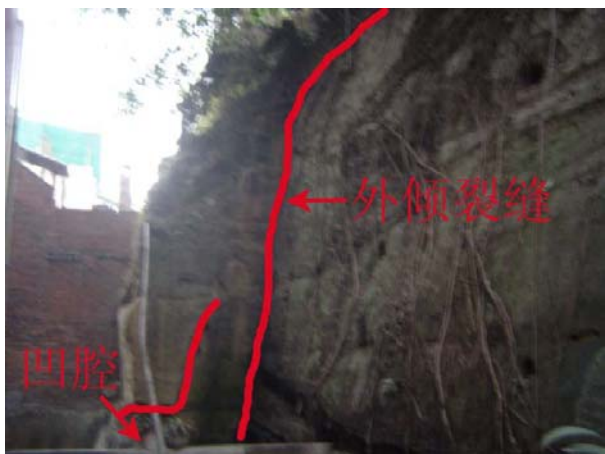
位于W<sub>1</sub>危岩段南端，见照片 3 和附图册。图 3-1，①号危岩体剖面图、立面图。危岩体有外倾裂缝，产状 110° ∠78°，宽 5~6cm。向临空面凸起弧形出露，泥质、充填树根伸入其中，走向贯通长 7.5m，暴雨季沿危岩体裂缝有地下水浸出，危岩体高 12.0m，宽 7.5m，厚 2.7~2.8m。底部凹腔 1.0m，中部有居民房舍隔墙、端墙支衬。为

照片 3 W<sub>1</sub>危岩段①\*危岩体外倾张裂隙

据该危岩块实际，其底已虚脱，有剪出口，有外倾结构面，危岩自重沿裂隙产生的下滑力，克服结构面摩擦力，产生下滑可能性大。但有两道隔墙支衬，属暂时稳定危岩体。

按W<sub>1</sub>—②危岩体公式和参数取值计算， $\gamma = 27.3 \text{ (KN/m}^3\text{)}$   $v = 25.99\text{m}^3$ ， $\theta = 28^\circ$   $K_s = 1.24 < 1.35$ ，属不稳定危岩体。

危岩体离居民房舍近，有房舍端、隔墙支衬。因此，治理方法采用稀疏灌浆锚杆加固支护处治。裂缝用水泥砂浆封填。

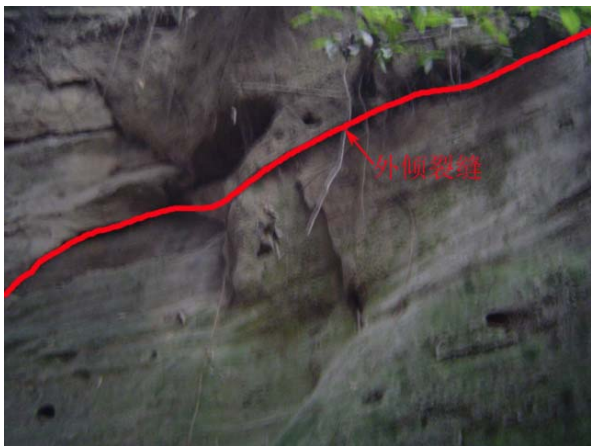
位于W<sub>1</sub>危岩段中部，见照片4和附图册图3-2，②号危岩体剖面图、立面图。有外倾裂缝两条，其中一条产状 $110^\circ \angle 56^\circ$ ，宽2~3cm。向临空面凸起弧形出露。其中部有一竖直张裂缝与前者交叉，产状 $110^\circ \angle 84^\circ$ ，宽2~

照片 4 W<sub>1</sub>危岩段②\*危岩体外倾张裂隙

3cm。二者泥质碎石充填。前者上界位于围墙内 1.70m，下止于 345m 高程处，斜长约 10m，裂缝顺走向贯通长 12.0m。危岩体高 8.10m，断面形状上薄、中间厚，向下楔形尖灭，呈三角形。最厚处 1.70m。雨季时，有地下水从裂缝中浸出。

边坡稳定安全系数按安全等级一级考虑，为 1.35。与实际  $K_s=0.998$  比较，则该危岩体属不稳定危岩体。

采用灌浆锚杆加固，裂缝水泥砂浆封填。

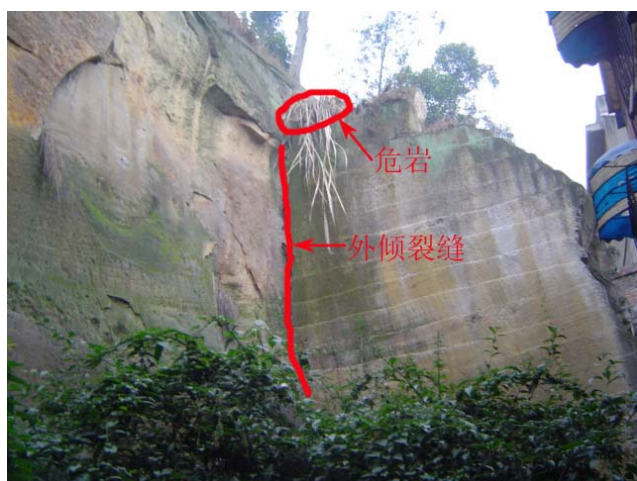
位于 W<sub>1</sub>危岩段北西端，与二佛寺紧邻。见照片 5 和附图册图 3-2，③号危岩体剖面图、立面图。有外倾裂缝一条，产状  $100^\circ \angle 72^\circ$ ，直线展布，宽 3~5cm，斜长 8.70m，

泥质充填，出露高程 348.5m~357m，高 8.5m。裂隙贯通长 6.5m。雨季时，裂缝中有地下水浸出，厚 5.0m。为一梯形柱状体，危岩体上部有一危石。

照片 5 W<sub>1</sub>危岩段③危岩体外倾张裂隙

据危岩块体实际，虽有外倾结构面，但未形成剪出口，危岩块体基础稳固，不产生滑塌，外倾力水平力不足以使危岩块倾倒。为一稳定岩体。

对危岩体顶部危石进行清理。对裂缝及中间段上部差异风化形成的凹槽，用水泥砂浆封填。

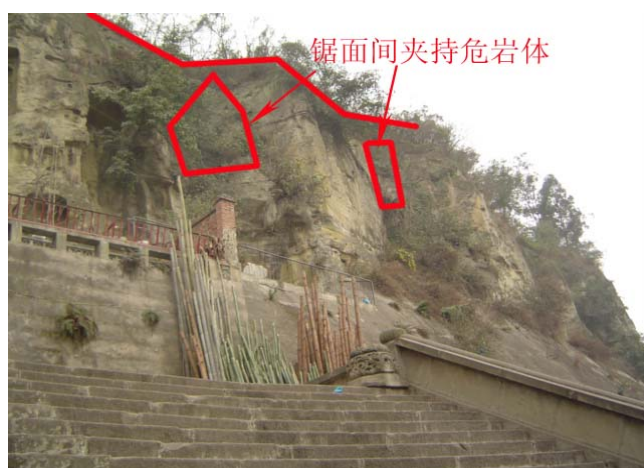
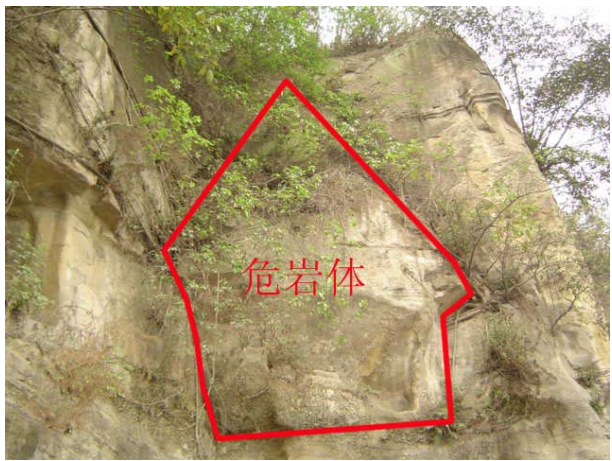
东起于二佛佛象陡崖，北西止于水寨门东侧。长约 150m，陡崖临空面高度最小 16m，最大 29m，一般 21~25m。为一锯齿状陡崖段，见照片 6，表现一组 X 构造剪裂隙，产状分别为  $15^{\circ} \sim 20^{\circ} \angle 80^{\circ} \sim 88^{\circ}$ 、 $100^{\circ} \sim 110^{\circ} \angle 84^{\circ} \sim 87^{\circ}$ 。东端二锯齿

照片 6 W<sub>2</sub>锯齿状陡崖

照片 7 W<sub>2</sub>构造裂隙式危岩体

④号危岩体，见附图册图 3-4，顺序号 10 立面图和剖面图，位于二佛寺塔墓北西约 12m，临空面陡崖中上部，危岩体上部呈似三棱锥形，顶高至陡崖肩，高程 381.50m，棱锥底边长 4.10m，高程 371.45m，高约 10m。其下部呈一倒三棱台形，上大下小，底面悬空，距下部平台 3.40m。高程 365.65m，高 5.8m。全高约 16.0 m。危岩体与锯齿面接触部位有张性裂缝，产状 110° ∠88° 者宽 4~10cm，产状 20° ∠88° 者宽 6~7cm，泥质及树根杂草充填。二组合面交线陡倾北东东。

⑤号围岩体，见附图册图 3-5，顺序号 11 号危岩体立体图，位于④号危岩体西侧约 20m 的另一个锯齿断面中，处于临空面陡崖上部，整体形状三棱柱，顶面高程 380m，底面高程 370.75m，高差 9.25m，下部被崩坡积物所掩盖，棱柱与锯齿面接触部位有陡倾斜张性裂缝。二组合面交线向北东东方向倾斜。

一级边坡  $K_s$  取 1.35，实际  $K_s$  远小于 1.35，说明二危岩体属于极不稳定体。虽然直接危害性不大，但危岩体翻滚，对过往车辆产生直接性威胁，必须治理。

④号危岩体采用灌浆锚杆支护。⑤号危岩体采用横梁式支衬方式，进行支护。同时对其裂缝中树、草根进行清理，采用水泥砂浆封填。

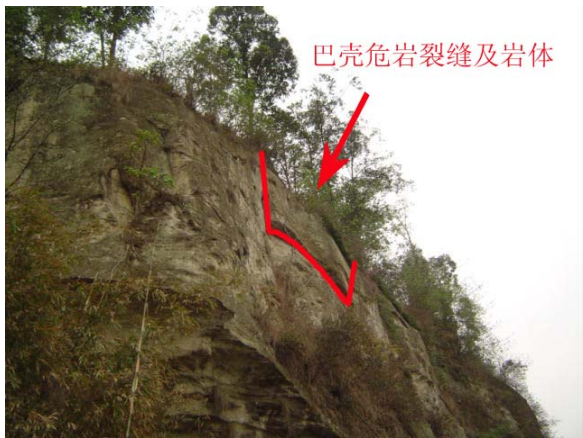
照片 8 W<sub>2</sub>⑦\*危岩体上部巴壳危岩

位于⑥号围岩体北西侧约 10m 的岩质边坡处。见照片 8 和附图册图 3-7，顺序号 13⑦号围岩体剖面图、立面图。其下部为凹腔岩，长 18m，高约 4.0m，深 1.5m~2.0m。厚层块状反向岩质边坡肩部，有⑦上部巴壳式危岩体，高 6.0m，宽 11.4m，厚 1.0~1.5m。两侧裂缝明显，有外倾裂缝，产状 30° ∠52°。泥质及树根充填。其上边界，为第四

下部凹腔，为悬梁式危岩，上部无外倾卸荷裂隙，凹腔顶部有连通性较差的裂缝，局部有掉块。底部凹腔，随风化加剧，可能产生卸荷裂隙，致使悬空部分岩体坠落翻滚，伤及崖下居民。属潜在不稳定危岩体。

一级边坡  $K_s = 1.35$ ，实际  $K_s$  (0.84) 远小于 1.35，危岩体属不稳定体。

下部凹腔深处，采用钢筋混凝土柱支衬。凹腔深度小者，采用封填法加固，上部巴壳式危岩进行灌浆锚杆支护，同时，清除裂缝中树根杂草，水泥砂浆封填。

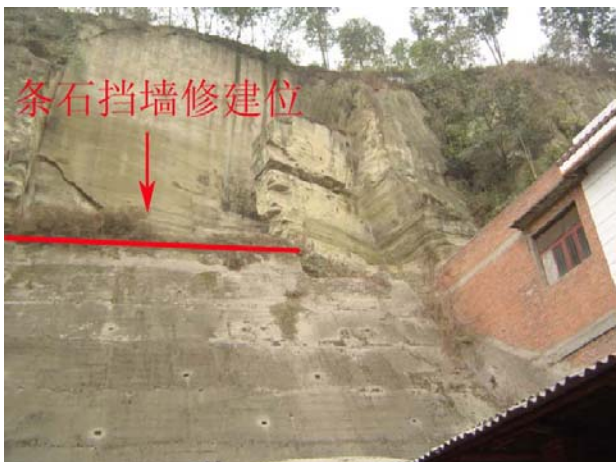
照片 9 W<sub>2</sub>⑥\*人为切割危岩体

为一人为采石切割遗留危岩体，见照片 9 和附图册图 3-6，顺序号 12⑥号危岩体剖面图、立面图。位于木料市场北西端上部岩质边坡下中部，呈一挡墙形，体积为 6.0×2.0×6.50m，上大下小，自顶向下 2.0m 处，因软弱夹层差异性风化，形成凹槽，使其明显成为两部分，槽中夹有危块石，墙体三面临空，向 200° 方向倾倒。

从目前看，危岩体在下脚基础保持不变，并无大的震动条件下，同时北西侧与边坡接触处，不存在裂缝，危岩块体斜倾向内，暂不发生倾倒，属潜在不稳定岩体。但随时间流逝，风化加剧，卸荷裂隙产生，其发展趋势可能产生向 200° 方向倾倒翻滚式崩塌。落石危急附近居民生命财产安全。

人工方法、减载悬空墙体上部危岩，成条石，沿现有剖面方向，修建条石挡墙，与下部柱形体连接成整体，挡墙内，成为落石槽，以防上部危石下掉伤人。

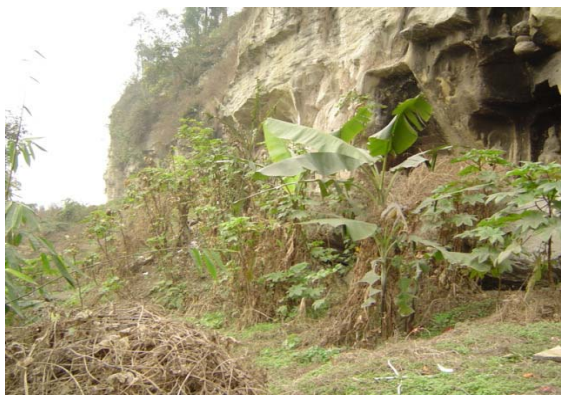
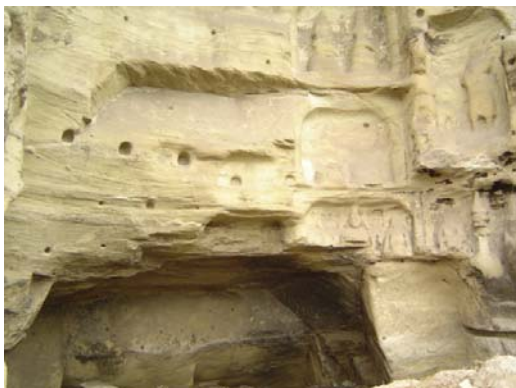
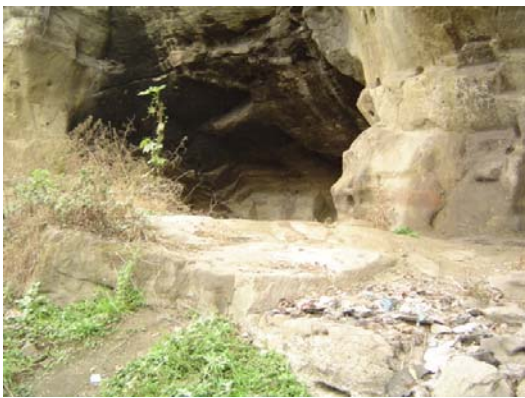
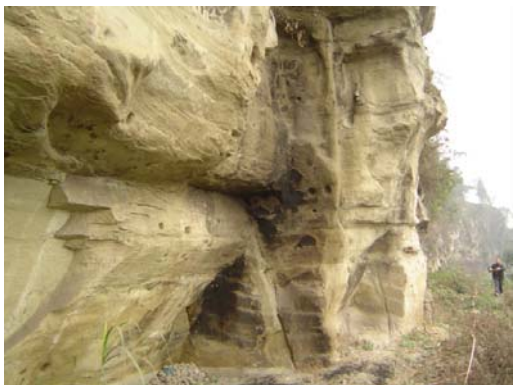
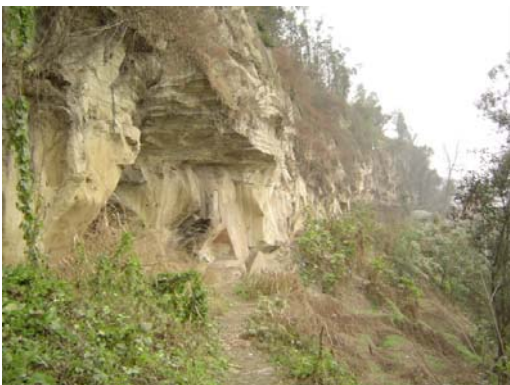
东起水寨门，即图上采石坑位置，西止于IV号勘探线以东 20m。长约 250m，陡崖临空面高度最小 16m，最大 19m，一般 18m~19m。为一凹腔岩危岩段，此段岩质边坡下部佛龕及自然凹腔密集，见照片 10、11、12、13、14。大小深度各异，小者  $1 \times 2 \times 1 \text{ m}$ ，大者  $5 \times 5 \times 10 \text{ m}$ ，凹腔岩内有外倾重荷裂隙发育，呈闭合状，倾向  $20^\circ$ ，倾角  $>$

照片 10 W<sub>3</sub>危岩段陡崖下凹腔及佛龕

照片 11 W<sub>3</sub>危岩段陡崖下凹腔及佛龕

照片 12 W<sub>3</sub>危岩段陡崖下凹腔

照片 13 W<sub>3</sub>危岩段陡崖下凹腔及佛龕

照片 14 W<sub>3</sub>危岩段陡崖下凹腔及佛龕

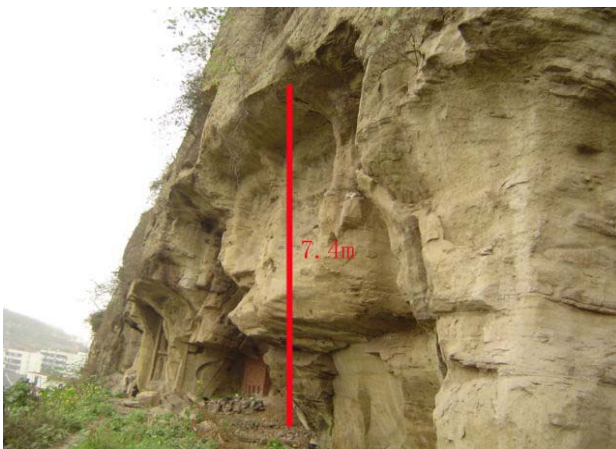
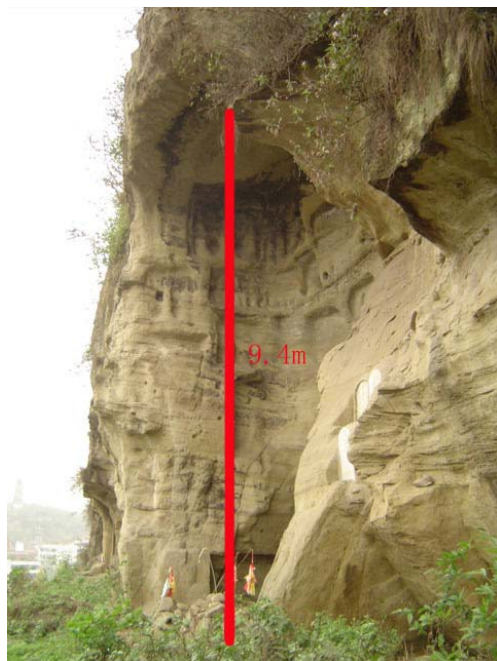
见附图册图 3-9、10，顺序号 15、16 ⑨<sup>#</sup>、⑩<sup>#</sup>、⑪<sup>#</sup>危岩体剖面图、立面图，见照片 15、16，总体特征，一是凹腔岩的背后被采石槽切割，完整性遭破坏，二是凹腔深度大，深者达 5~8m，高度大，高者 9.4m。其三是凹腔内见一组闭合式外倾裂隙，产状 20° ∠70°。

从前述危岩体特征明显看出，三个危岩体潜在不稳定因素客观存在，依闭合性外倾（自临空面向内数）第 3 条裂隙带按前述方法计算，Ks 分别为 0.278、0.287、0.30，为不稳定岩体。发展趋势是时间推移或环境改变，卸荷裂隙产生快，来得猛，属滑塌翻滚型不稳定危岩体。

照片 15 W<sub>3</sub>段 ⑨<sup>#</sup>、⑩<sup>#</sup>悬梁危岩体

照片 16 W<sub>3</sub>段 ⑪<sup>#</sup>悬梁危岩体

三个危岩体分别采用钢筋混凝土柱支衬加固，局部凹腔深者，采取浆砌块石封填，降低形成卸荷裂隙的危险性。

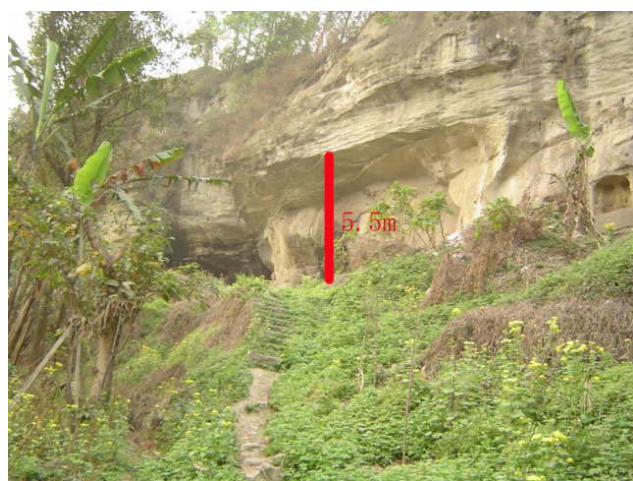
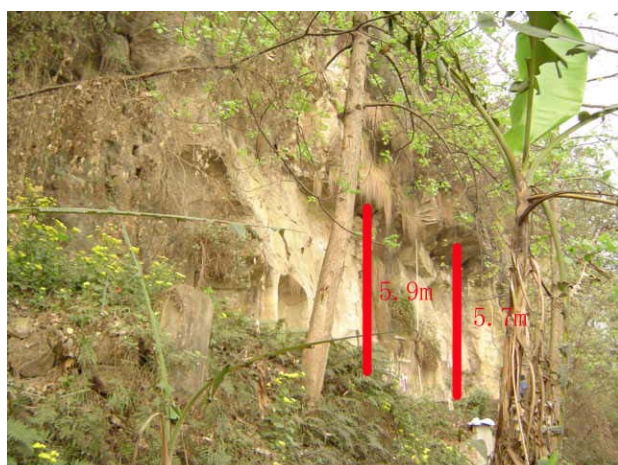
是凹腔深度不大，约 2~3m，高度 5.7~5.9m，但上部陡崖悬空部分岩层高度 15~16m，由重力引起沿直立斜坡的剪切力较大，即 $\Sigma=G\sin\alpha$ ，剪切力与重力和坡度角的正弦成正比。因此，易引起外倾卸荷裂隙产生，形成巴壳式危岩体。

照片 17 W<sub>3</sub>段 ⑫<sup>#</sup>凹腔危岩体

照片 18 W<sub>3</sub>段 ⑬<sup>#</sup>、⑭<sup>#</sup>凹腔危岩体

凹腔顶部有少量掉块，悬空陡崖高度 14.0m，宽 2.3m，单宽体积 16.3m<sup>3</sup>，重力达 44.5 吨，在风化条件下，易形成重力卸荷裂隙。属潜在不稳定危岩体。

采用钢筋混凝土柱对凹腔岩进行支衬，克服重力，降低危岩体产生的危险性。

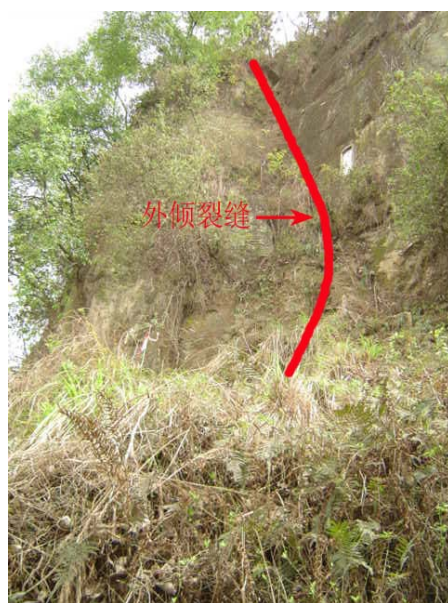
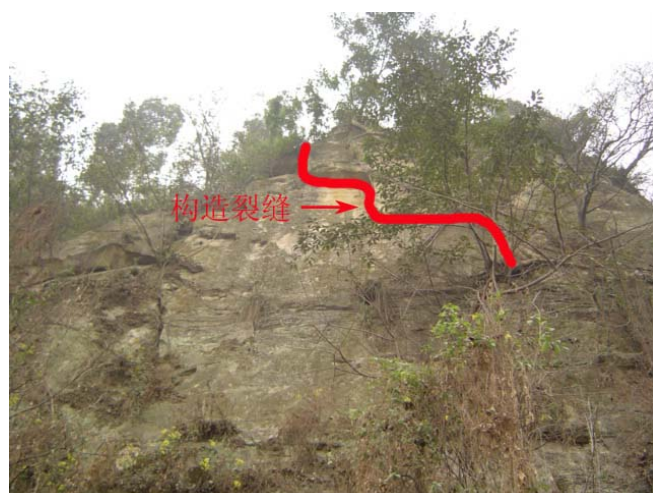
见照片 19、20 和附图册图 3-14，顺序号 20 ⑬号危岩体剖面图、立面图。危岩体为外倾裂隙引起的块状危岩体，断面形状任意三角形，近肩部及下部薄，中部厚。顶面高程 389m，崖脚高程 369m，高 20m。岩块走向长 29m，立面形状上部梯形，下部矩形。梯形腰部发育折字形拉张裂缝，切割危岩块。裂缝斜长 19m，贯通长 29m，宽 4~7cm，产状  $20^{\circ} \angle 74^{\circ}$ ，泥质树根充填。崖脚与泥质角砾岩接触，局部虚脱。

照片 19 W<sub>4</sub>段 ⑬号危岩体断面

照片 20 W<sub>4</sub>段 ⑬号危岩体正面

按前述公式定量计算  $K_s = \frac{262.2}{721.6} = 0.36$ 。是稳定安全系数  $K_s = 1.35$  的 27%，属不稳定岩体，加之上部有破碎的次级危岩块，更增加了该危岩体的危险性。顶部较小块石采取清除排危法处理。

采用灌浆锚杆支护处理，清理裂缝中杂草树根、水泥砂浆封填。

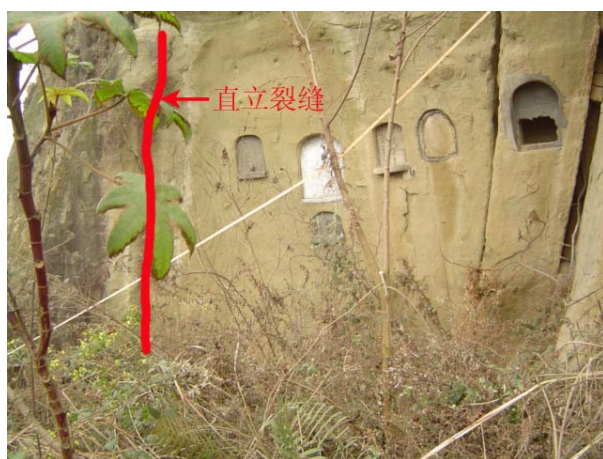
位于⑬号危岩体西侧，见照片 21 和附图册图 3-15，顺序号 ⑪、⑩号危岩体部面图、立面图。岩体高 19m，宽 9.5m，断面上发育有两条外倾张性裂缝，产状  $20^\circ \angle 71^\circ$ ，分别宽 19~20cm，3~4cm。近崖脚边部有近于直立式外倾裂缝，3~4cm，缝中碎石、泥质和少量树根充填，沿倾向上部未贯穿岩体，沿走向贯通长度无法探明。岩体断面形状为一上小下大的近直角三角形。

照片 21 W<sub>4</sub>段 ⑩号危岩体断面

危岩块有外倾裂缝，未形成剪出口，底座稳固，不产生滑移。以最里边裂缝为边界，裂缝垂高 15m，底宽 6.5m，重力沿水平方向分力，水平重力产生的垂直裂面压力，

不足以使岩体倾倒，故该危岩体属稳定体。对边部近于直立裂缝岩块，有可能在底部发生剪出口，而产生滑移倾倒，属潜在不稳定岩体，应采取必要措施加固。

清理上部危石，对岩脚近 6.5m 高，宽 9.5m 岩体进行少量灌浆锚杆支护处理。

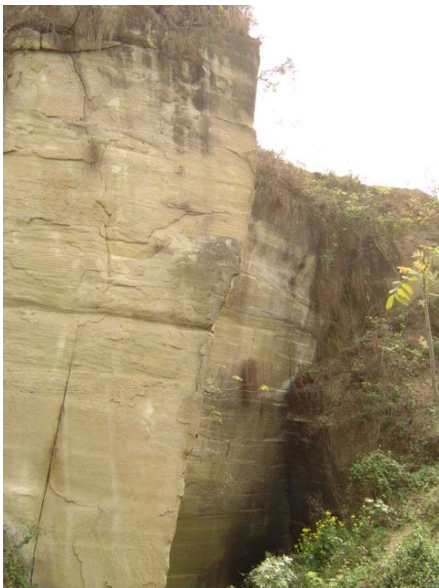
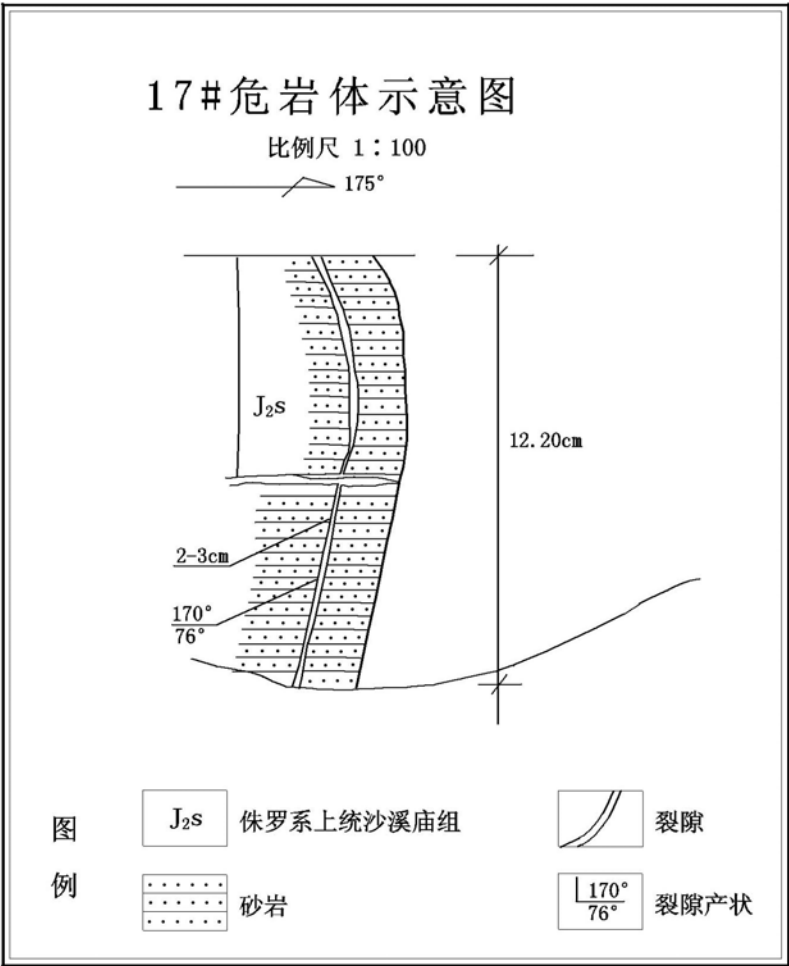
见照片 22 和图 2 岩体剖面示意图，位于 16 危岩体西侧，为人工开采形成的石堂子，整个岩体南、西面皆为人为切割直立岩壁，整个岩体有外倾裂缝，产状 170°∠76°，宽 2~3cm，无充填物，有向南倾倒趋势。高 12.20m。属潜在危岩体。崖根为一负地形，即使倾倒，对人的生命财产安全不造成威胁。因此，对此危岩暂不考虑治理。

照片 22 W<sub>4</sub>段⑰号人为切割直立式危岩体

图 2 W<sub>4</sub>段①⑦\*危岩体示意图

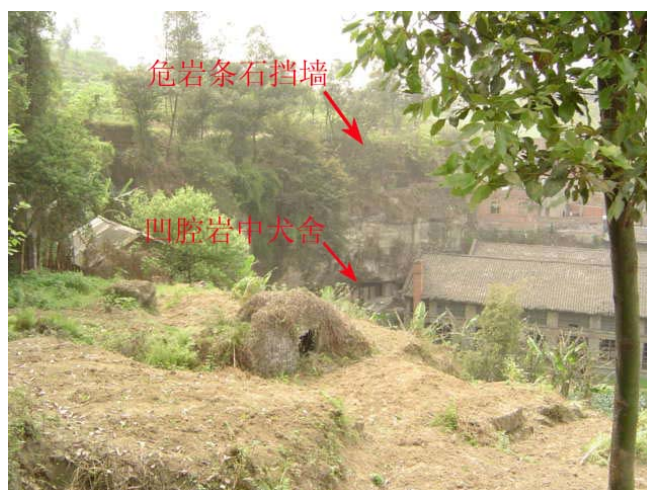
位于饶钵顶西侧一段岩质边坡，临空面最小高度 10m，最大 19m，近原农机修配厂一段为自然式凹腔岩，长 55m，凹腔内为犬舍。见照片 23 和附图册图 2-5，顺序号 6，重庆市李子坝危岩 V—V' 勘探线剖面图，整段岩体完整性好，无外倾裂隙和巴壳式危岩体。经本次勘测在陡崖肩部，由农机修配厂修建的一段条

照片 23 W<sub>5</sub>危岩段凹腔及危险条石挡墙

石挡墙，一是靠边，二是挡墙发生外倾，成为危险建筑。其上部边缘 2.0m 宽防水护面灰浆地面和排水沟已破碎，失去了防排水作用，上部圈椅状斜坡带为一滑坡型地貌，暴雨季、地表及地下水，对挡土墙充水作用强烈，加之挡墙与岩体接触面为虚脱面，因此，条石挡墙易冲毁发生倾倒的危险，可能导致小型滑坡。危险段长 55m，高 2.6m。建议处治方法，撤、除原条石挡墙，重新修建。开挖排水沟 60m，水泥砂浆护面 120m<sup>2</sup>。

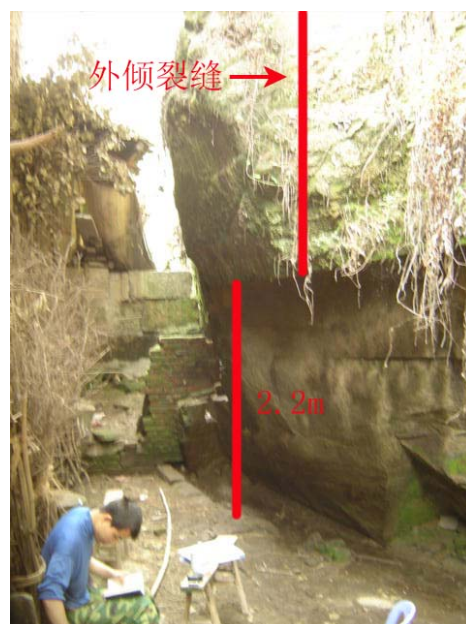
位于地质测绘区马掌形岩质边坡段，长 380m，临空面最小高度 12.0m。最大高度青羊洞 17.0m。经本次地质测绘，整体看，全段边坡岩体完整，无外倾裂隙和巴壳式危岩体。仅在饶钵顶一侧胡老大房后发生外倾式裂隙，产状 200°∠80°，见照片 24 和附图册图 3-16，顺序号 ⑳、⑲ 号危岩体剖面图，危岩体高 4.0m，宽 4.0m，厚 1.0m，下部有 2.20m 高凹腔，离居民房后墙 3.0m，可能发生倾倒式崩塌。治理措施，钢筋混凝土柱支衬，水泥砂浆填封缝隙。该段危

照片 24 W<sub>6</sub>段⑲\*危岩体

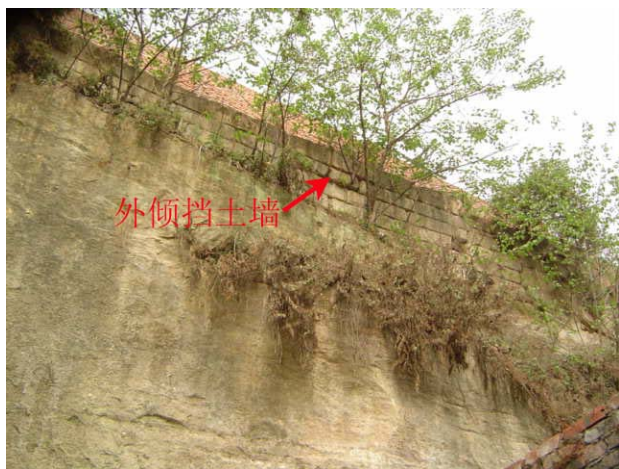
岩上部，乡村公路外侧，有长约 25m 外倾条石挡墙，见照片 25，为一危险建筑，挡墙外侧基础紧靠岩体边缘，其下为居民房舍。内侧为乡村水泥路面乡村公路，靠墙一侧公路无排水沟，时有车辆、行人来往，在暴雨及车辆振动作用下，形成倾倒型自然灾害体，易翻倒，直接威胁陡崖下居民生命财产安全。治理措施，全部撤除原挡墙，重新设计挡墙，使基础位远离临空面，进行重建。并恢复乡村公路 25m。墙侧设置排水沟。

照片 25      W<sub>6</sub>段 ⑩\*危险挡墙
