石油与天然气

气井修井工艺实践

梁 铭, 张耀刚, 曹成寿

(中国石油长庆油田分公司第一采气厂, 陕西靖边 718500)

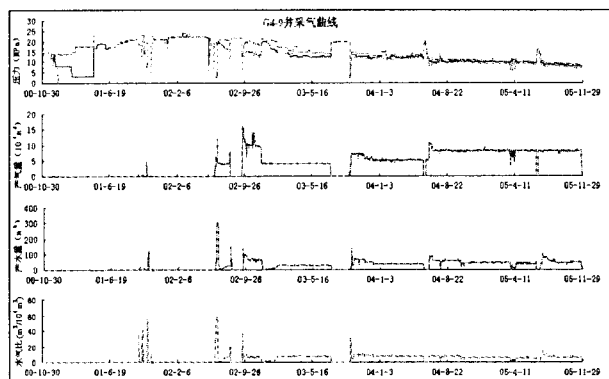
1.4 井下现状 此气井生产过程中油套压差随着产气量、产水量增大基本不变, 甚至还有减小的趋势(图2)。综合分析该井的气质、水质化验结果以及油套压变化和通井情况后, 判断该井油管可能存在腐蚀穿孔或裂纹、丝扣密封不严等漏气现象。为了确保某气井正常生产, 预防井下事故, 了解井筒内生产管串的腐蚀状况, 决定上修井队打捞井内原管串, 对其进行腐蚀检测后更换相同型号的新油管, 恢复正常生产。

图2 某气井采气曲线

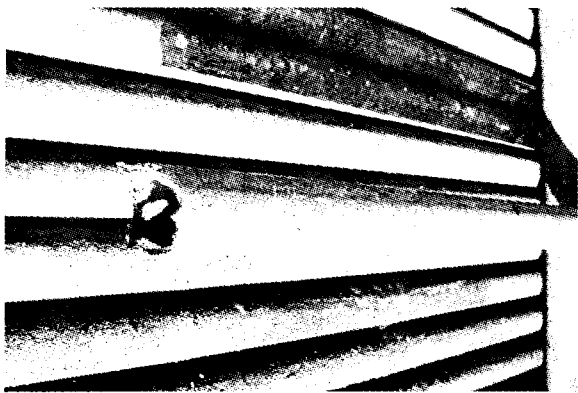
2.2.1 第一阶段的修井打捞 2005年12月起出生产管柱后发现其腐蚀穿孔严重,部分油管本体腐蚀穿孔最大孔径达 $\Phi 60$ mm,部分油管接箍有1/4腐蚀脱落;第157根油管自接箍以下8.95 m处,本体周向穿孔腐蚀断脱;断脱位置为1 513.41 m(图3)。考虑到断脱位置腐蚀严重;抗内压强度不够,且断面变形不规则,不具备井下工具内捞条件,下步用卡瓦打捞筒实施修井打捞。

图3 第157根油管本体腐蚀断脱

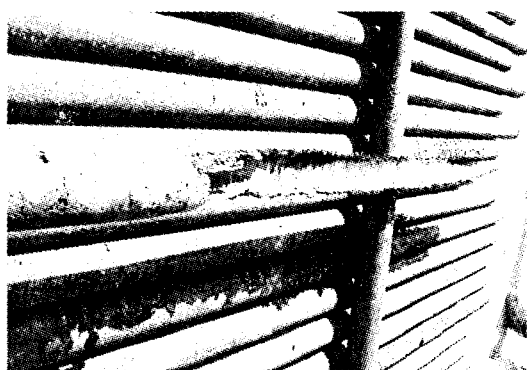
图4 第178油管本体腐蚀断脱

鉴于第178根油管腐蚀断脱后井下落鱼鱼顶状况复杂,鱼顶准确位置难以确定,12月12日下入光油管实探鱼顶位置为1743.50 m。根据已经捞获的第178根油管7.34 m长的本体及其腐蚀断脱情况,分析认为第178根以下落鱼鱼顶不完整,鱼顶状况为残留油管3/4圆周 $\times 1.22$ m,预计鱼顶距下1根油管接箍距离为2.28 m (9.62 m ~ 7.34 m),井下落鱼总长为1 510.31 m(约158根油管及酸化钻具一套)。

分析已经打捞出的井下落鱼的腐蚀状况认为井下生产管柱受 CO_2 、 H_2S 及储层产出高矿化度地层水腐蚀、穿孔、剥落情况严重;油管本体腐蚀严重;强度降低,抗外挤和内压强度损失较大,不具备井下工具内捞和外捞的条件。认为具备打捞条件的部位只有连接油管的接箍部分,下一步用开窗打捞筒及卡瓦打捞筒配合加长筒进行修井打捞。

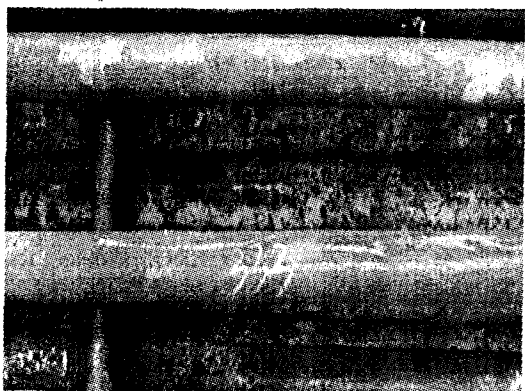
打捞出的第 334 根落鱼本体整体挤扁 (图 6); 第 333 根变形 (图 7)。

图 6 第 333 根油管变形

由次可以看出, 导致 6 月 23 日滑块捞矛打捞遇卡活动无效, 上反扣钻具进行倒扣并震击解卡处理的原因是第 333 号单根与第 334 号单根两根断鱼在井底时并排插入并卡死在套管内。

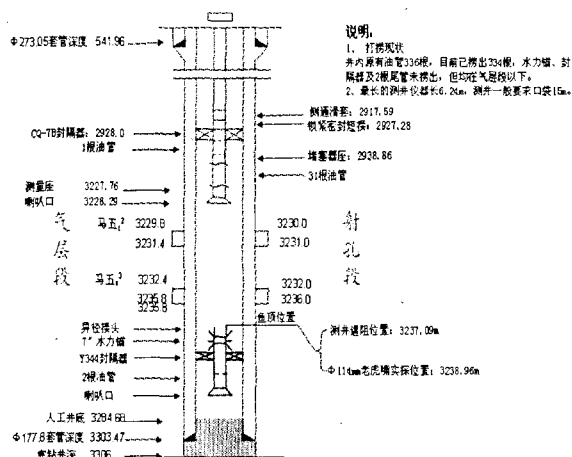
图8 此气井修井作业后井身结构

综合考虑技术难度、资金投入及施工周期对气井产能的影响等多种因素后, 决定以下永久式封隔器同时油套环空注入缓蚀剂保护液的形式完井。根据套管腐蚀情况, 封隔器坐封位置应选择在腐蚀较轻微的 1 955.00 ~ 3 050.00 m 井段, 而此气井 2 500 ~ 3 000 m 井段固井质量较好, 鉴于以上情况将封隔器坐封位置确定在 2 926.8 ~ 2 929.5 m 之间。

先用 $\Phi 149 \text{ mm} \times 1.2 \text{ m}$ 通井规通井至鱼顶位置, 再用 7" 套管刮削器刮削至鱼顶位置, 对拟坐封井段 2 926.8 ~ 2 929.5 m 反复刮削多次, 至坐封井段套管内壁达到完井封隔器密封条件; 更换新井口及 27/8" TBG FOX 生产管柱, 下入 CQ - 7B 水力式完井封隔器, 电测校深坐封位置并坐封; 最后油套环空注入防腐保护液, 验证工具及环空密封, 诱喷排液完井。
