深基坑工程技术讲座 (6)

沈保汉

第六讲 深基坑工程常见事故 (上)

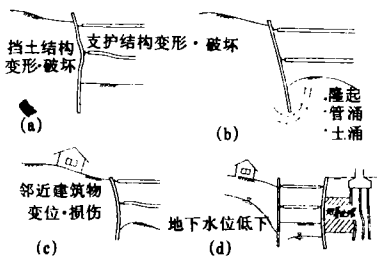
图 6.1 挡土支护的典型事故

(1) 挡土支护结构的变形或破坏 (图 6.1.a)

(2) 基坑地基的变形或破坏 (图 6.1.b)

(3) 由于上述 (1) 和 (2) 以及挡土支护结构施工所引起的坑周地基或邻近建 (构) 筑物的变形或损伤 (图 6.1.c);

(4) 由以上述 (1) 和 (2) 的对策为目的的辅助措施引起坑周地基或邻近建 (构) 筑物的变形或损伤 (图 6.1.d)。

(a) 挡土支护结构的变形或破坏 (b) 基坑地基的变形或破坏 (c) 由于挡土支护结构或基坑地基变形所引起坑周地基或邻近建 (构) 筑物的变形或损伤 (d) 由于辅助措施所引起坑周地基或邻近建 (构) 筑物的变形或损伤。

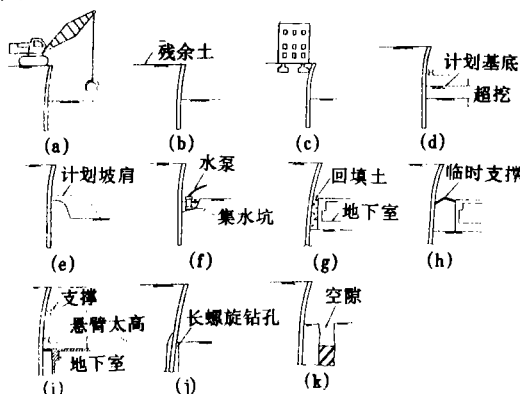
图 6.2 施工阶段伴随挡土支护结构自立时变形的事故示意图

(1) 挖土机在坑顶进 6.2.a)。

(2) 坑顶堆放残余土或 料, 如砂、石、钢材等 (图

(3) 计算中未考虑设置 建筑物的影响而进行挖土 (

(1) 内支撑情况, 在设 道支撑时, 基底超挖。图 6 支撑前, 基底超挖。

(3) 集水坑或集水 6.2.f)。

(1) 地下室建成后, 在 之间的空隙因填土不实, 又 使承载力不足 (图 6.2g)。

(2) 临时支撑断面或强 支撑压缩现象 (图 6.2. h)
