深基坑工程技术讲座(8)

第八讲 深基坑工程常见事故(下₁)

——与地下水治理不当有关事故

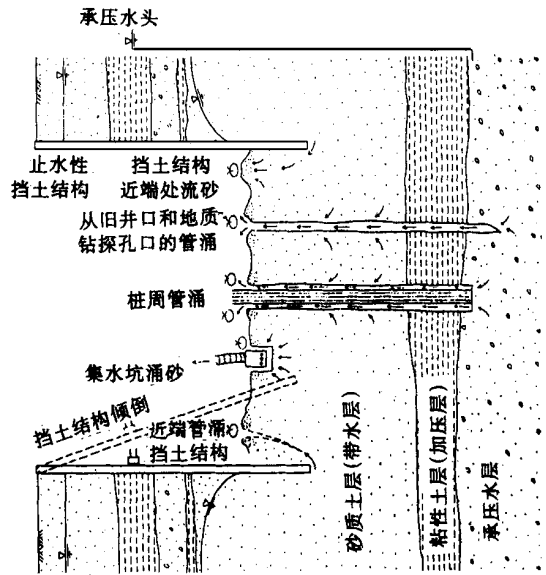
图 8.5 由地下水引起、发生在基坑底面内的事故

发生在基坑底面内、由地下水引起的典型事故,如图 8.5 所示,以下分项加以说明。

(1) 在无粘性土中,基坑开挖后,当地下水的向上渗流力(动水压力)大于土的浮重力密度时,在挡土结构近端的基坑底面处,就会出现管涌(piping),而其结果将会使坑底出现“流砂”(boiling)状态,见图 8.5 的右端。造成此类事故的原因: 由于挡土结构插入深度不够造成地下水流路长不足; 采用排水工法时地下水位降得不够。

(3) 在承压水头压力作用下,从未填埋的废旧井口或地质钻探孔口出现管涌,见图8.5。

高的基坑底面,则会发生水抽不尽从而导致管涌,流砂等现象。见图8.5。

(5) 进入基坑底面以下高水头承压水层的暂设桩及基础桩,如果桩与土层之间有空隙的话,则会发生地下水和砂粒的喷出现象(桩周管涌),见图8.5。

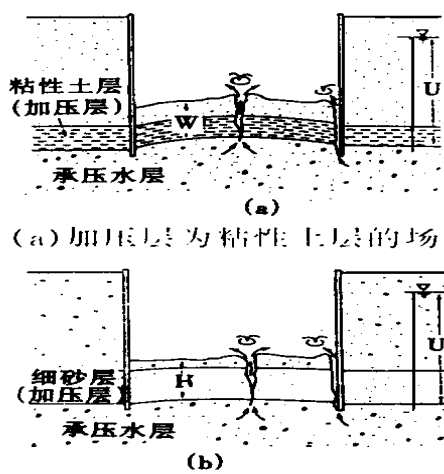
图 8.6 由承压水引起的突涌(上升力 U 大于土承压力 W)

(2) 当基坑内外侧的地下水位差较大,并且基坑下部有承压水层时,应评价基坑开挖引起承压水头压力冲毁基坑底板造成突涌(piping,boiling,heaving的总称)的可能性。如果地下水位差超过地下水流的水力坡度时,就会产生突涌,如图8.6所示。

(b) 加压层为粉细砂层的场合
