浙江省温州山区滑坡地质灾害特征及治理对策分析 ——以梅渚坑村滑坡为例

本文以温州泰顺县雅阳镇梅渚坑村滑坡为例, 对滑坡地质灾害提出相应的治理和加固措施。

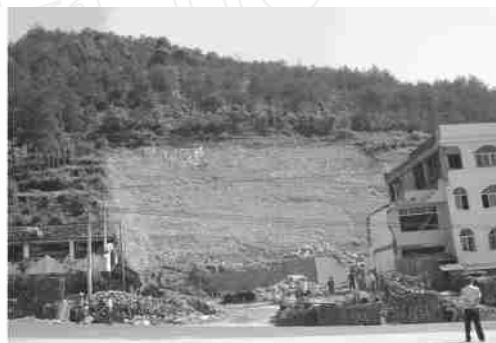
长约 90m, 坡高 23~24m, 边坡走向近 EW, 倾向 S, 前缘临空面坡度约 38°, 边坡所在山体最高处标高为 857m, 距坡底高差近 200m。坡顶以上自然山坡坡度约为 25°。在 2005 年 9 月“泰利”台风期间, 边坡西端上部坡积土发生滑坡, 其体积约 2000m³, 摧毁房屋 5 间, 损坏 16 间, 所幸未造成人员伤亡(照片 1)。

照片 1 滑坡全貌图(已清理)

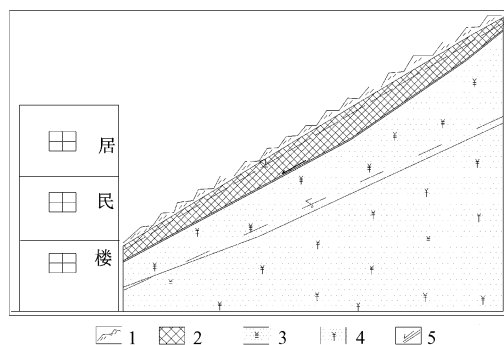
图1 边坡工程地质横剖面图

2005年9月份滑坡为残坡积土沿下伏强风化砂岩滑动。前缘出露长度约90m,滑带明显,该滑带透水性好,滑体总体倾向近正南,倾角为30°。

据现场勘察,边坡西侧坡底岩体裂隙中有水渗出,水量较大,结合钻孔资料推测沿强风化与中风化接触面可能发生滑动破坏,另外前缘强风化砂岩厚度大,含水量高,结合室内强度试验结果推测该地层在边坡前缘可能发生圆弧形滑动破坏。假设圆弧剪出口在坡脚处,圆弧稳定性计算采用瑞典条分法,假定从前缘到后缘水平距离50m范围内为滑弧进口范围,对进口及圆心采用1m步长搜索出稳定性系数最小的圆弧即为潜在的滑面。圆弧滑动方向也为近正南方向,其体积根据搜索出的圆弧确定,有地下水时岩土内聚力按下降40%考虑,计算结果见表2。

从计算结果来看,在无地下水及地震影响的情况下,边坡整体稳定,当考虑地下水影响时,边坡稳定性系数下降,西侧区稳定,东侧区边坡属基本稳定,但不满足《滑坡防治工程勘查规范》所规定的边坡安全系数(>1.15)的要求(表2)。

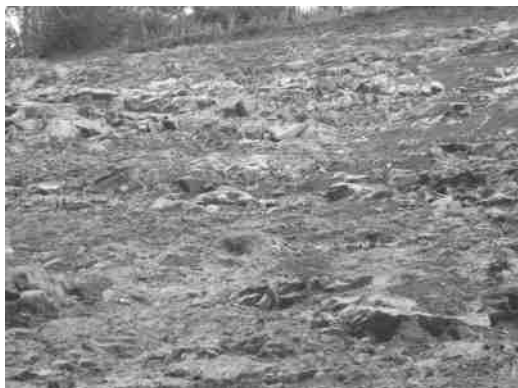
该边坡西侧区高陡,岩体被多组结构面切割,目前部分坡面存在小规模滑塌破坏,坡顶出路少量危岩块体,块径最大可达几十厘米,主要在坡顶,高程20多米,若发生塌落,冲击能会很大。岩石在塌落过程中可能会伴随碰撞解体,运动轨迹难以把握,将会直接危害坡脚构筑物及行人安全。坡面特征见图2。

照片2 西侧区边坡坡面岩体特征

特别是边坡前缘局部地段临空面高且接近直立,地层主要为强风化,若不做护面处理,则可能发生小型崩塌影响后缘稳定性。坡面岩土体若不做处理,未来若受地表水冲刷或人工种植则可能加剧岩土的风化,从而造成表面土层松散,日积月累就可能发生类似2005年9月份的滑坡现象。

根据当前对地质灾害的一般治理方法,结合梅渚坑边坡的具体情况,特别是考虑到当地经济条件及旅游区美化环境的原则,建议采用削坡减载加毛石格构护面的方案进行治理加固,对局部可能产生崩落的地点可采用喷砼护面或局部清理后加钢丝网固定,坡底加挡石栅栏。具体办法为:清理坡面滚石,以现有坡底面为基准面,在坡高15m处设置3m宽平台,平台以上按1:1削坡,并用浆砌片石护面,平台以下坡比不得大于1:1.5(高宽比),坡面采用浆砌片石格构护面。
