# 某工程静压预应力管桩断桩事故分析及纠正预防措施

## Accidents by Static Pressure Prestress Tube Pile and Its Preventions

**[摘 要]** 预应力管桩是一种新型桩基础,但由于施工技术经验不足,在软弱土应用过程中容易出现桩身倾斜、浮桩、断桩等质量问题。本文通过某工程实例,分析预应力管桩断桩事故原因,并提出相应的纠正和预防措施。

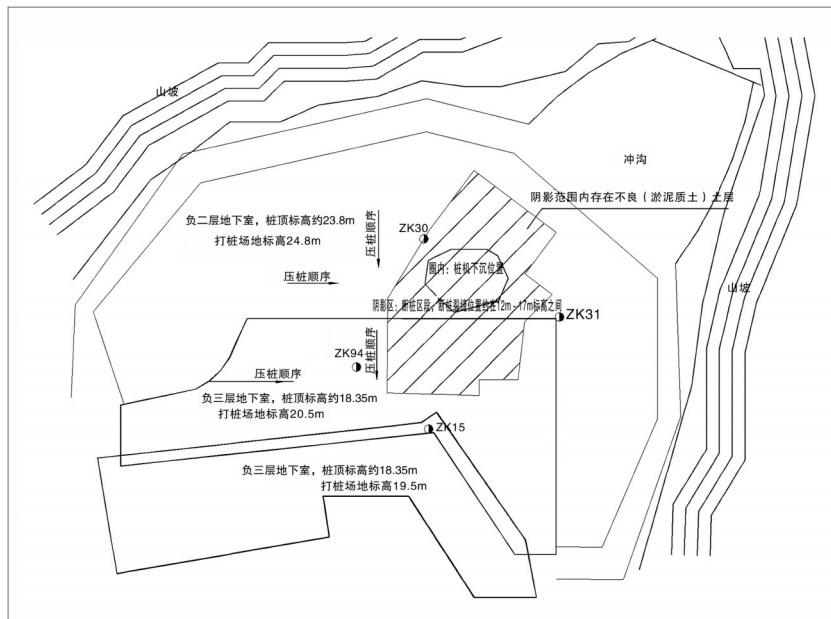
图1 断桩位置平面布置图

该工程桩约 400 条, 共分 A、B、C、D 四区, 经过超声波检测, 断桩达 60 根, 断桩位置集中在 C 区不良地质区段(淤泥质土)及周边, 断桩断裂标高在 12m~17m 之间, 比淤泥质层低 1m~3m。断桩的桩身完整性判断为 II 类或 III 类桩, 其他区段的桩身均完整, 达到 I

类桩标准。断桩布置详见图 1。

经调查分析, 断桩的主要原因是: 桩机重量达 680t, 桩机行走时, 因地基承载力不足, 出现桩机下陷, 导致土体移位, 对已经施工的桩产生侧压力。上段桩身侧压力对桩产生弯矩, 弯矩超出了桩的抗弯能力, 从而导致桩身断裂。而导致地基承载力不足的主要原因是地面以下存在淤泥质土层。淤泥质土层埋深离地面 4m~5m, 厚度 4m 左右。因淤泥质土含水率大, 在外力压缩的情况下, 水分被挤压而上冒, 土体产生压缩, 同时上层的回填素土也吸收了被挤压的水分, 产生压缩, 因此地基承载力慢慢降低, 桩机在行走过程中慢慢下陷, 地基下沉。由于淤泥质土在压力下具有一定的流动性, 地基下沉就会致使土体产生水平位移。而预应力混凝土(C80)管桩的抗弯能力极限值较低, 如 PHC-A500(100)抗裂弯矩检验值为 99kN·m, 所以土体位移产生的水平剪力很容易使桩身在软硬土层分界下 1m~3m 处断裂(软硬土层分界处为土体变形应力集中

处),这是导致断桩的主要原因。

(1)断桩灌桩芯。由于部分断桩倾斜错位,不适用。

(2)挖到断桩部位,截断后采用加大直径的人工挖孔灌注桩接长,并增加一道地梁。因需要在地下4m左右处增加一道地梁,工程量较大,土方开挖较深,施工不安全,工期较长,不适用。

(3)原桩作废,补人工挖孔桩或钻孔灌注桩。由于土层有淤泥质土,地下水较丰富,采用人工挖孔桩不适用;采用钻孔灌注桩施工则较为便利,施工速度快,适用。
