2009年8·6四川汉源猴子岩崩滑的现场应急调查及危岩处理

黄润秋 王运生 董秀军

THE 6TH AUGUST 2009 FIELD URGENT INVESTIGATION ON THE GEO- HAZARD OF THE ROCK FALL DAMMING IN HOUZIYAN, SHUNHE, HANYUAN, SICHUAN

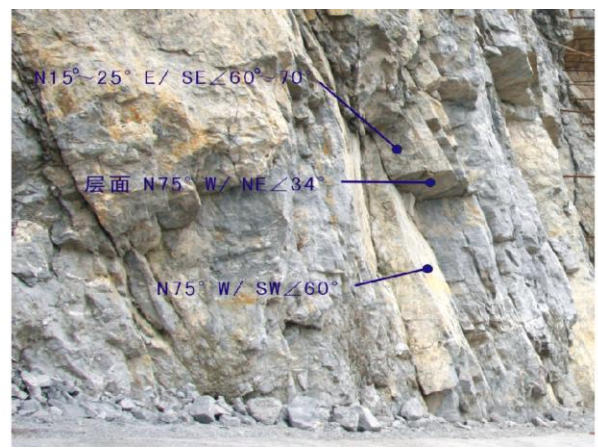
现场调查表明,该河段大渡河流向 SEE,为典型的峡谷区,谷坡坡度 60 左右,谷底宽度约 300m,水流湍急。左岸由上震旦统灯影组灰色中层-块状白云岩及灰岩构成,局部夹钙质页岩,为反倾坡^[1,2],岩层产状为 N75 W, NE 34°;基岩发育两组优势结构面:(1)N75 W, SW 60°;可见长度多在 3m 以上,波状起伏,间距 30~50cm,(2)N15°~25°E, SE 60°~70°;延伸长度大于 5m,贯通性好(照片 1);右岸出露的基岩为上震旦统观音岩组紫红色砂岩、页岩夹灰岩及白云岩,地层产状与左岸基本一致,为顺倾坡。

照片 1 岩体结构面
Photo 1 Structural plane of rock

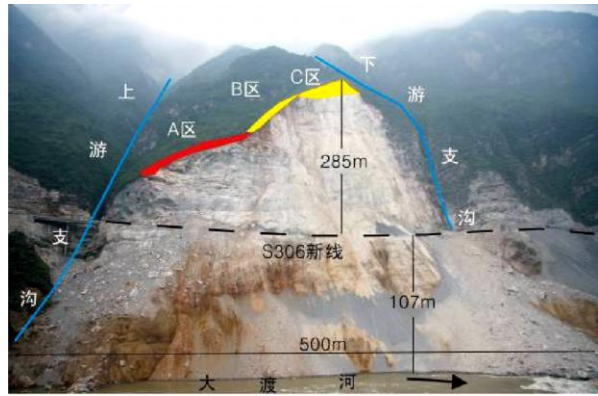
发生崩滑的部位为一个三面临空的山嘴,上下游均有支沟切割(照片 2),岩层倾向坡内,但由于大渡河的强烈切割,高陡岸坡表层强烈卸荷^[3],卸荷作用使倾坡外的长大结构面松弛,这种松弛作用具有累进性发展的特点,因此倾坡外的长大结构面为本次崩滑的控制性结构面。外界的诱发因素有:(1)崩滑区位于汶川 5·12 大地震汉源异常带的长

照片 2 崩滑源区
Photo 2 Source region of rock fall
崩滑源区距谷底约 400m高

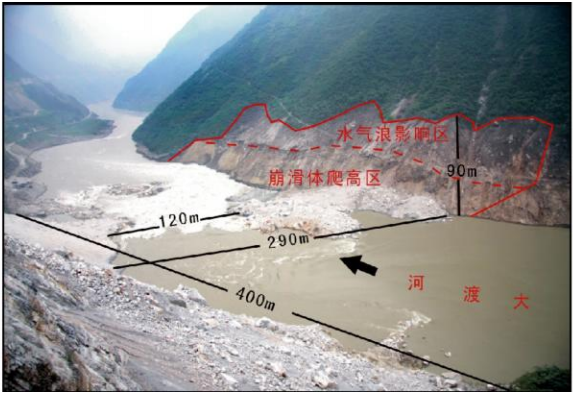
轴方向上^[4],地形放大效应使岸坡稳定性进一步恶化;(2)工程削坡;(3)7月 30、31日,汉源下暴雨,降水量达到 88.4mm,接下来几天,一直在降小雨,降水量在 14mm 左右,对谷坡的失稳有一定的贡献。上述因素促使猴子岩岸坡表层岩体稳定性逐渐降低,并最终于 8月 6日 23点 30分月盈时(固体潮引力最大)公路以上近 100万 m³ 的高位坡体突然失稳^[5],崩滑坠落,瞬间高速冲入大渡河,并在对岸爬高 30~40m,形成横河长约 290m,高约 30m,上下游宽近 400m 的堰塞坝(坝顶宽度约 100m)。崩滑过程中,强大的冲击力掀起巨大水浪和气浪,将对岸(右岸)数百米长,约 90m 高范围内的表土和植被毁坏。堰塞坝主要由解体的灰岩及白云岩巨大块石、碎石及破碎砂土组成(照片 3),8月 6日晨河水漫过坝顶后,形成宽约 120m 的泄流口。从堰塞坝的结构判断,泄流后的坝体总体是稳定的,产生突发性溃决的可能性较小。

由于堰塞体高度不大,主要由大块石组成,且已决口,决口宽度达 100 余米,占河段宽度的一半,上下游水位差在逐渐缩小,堰塞湖水位在逐渐降低,堰塞坝体产生突发性溃决的可能性很小,对下游威胁不大。

照片 3 崩滑堰塞坝
Photo 3 Rock fall damming
谷底宽 290m,决口宽 120m,堰塞坝上下游长度 400m,方量约 100万 m³

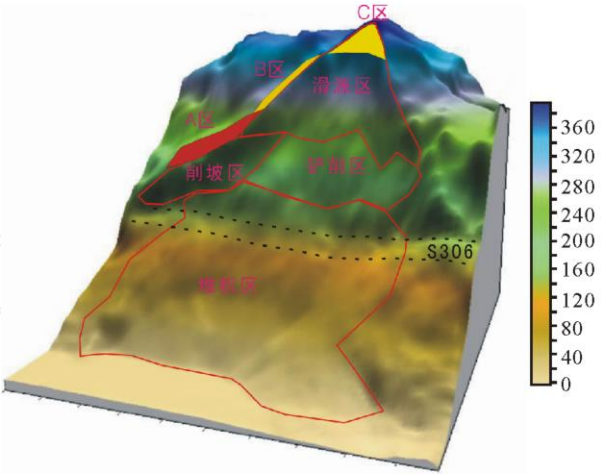
图 2 左岸崩滑源区三维分区图
Fig 2 Engineering division of source region
laser scanning in left bank

从图 2~4 可以看出,崩滑后,崩塌区残留下一个面积约 5×10⁴ m² 的光面,该面清晰揭示崩塌体受陡倾坡外的长大结构面控制。该面呈波状起伏,延伸长大,贯通性好,倾角陡(倾角 60°~70°),与坡面基本一致。崩塌后的坡体整体是稳定的,但在垮塌区的坡面沿口出,存在拉裂缝和潜在不稳定危岩体,对下方公路的抢通施工存在极大的潜在风险。

现场调查及三维激光扫描的结果表明,危岩体主要位于上游侧,共有 3 块:A 区:位于崩塌区上游侧边界,为一个凸出的长条状“倒悬体”,形似一个“耳朵”,挂在崩塌区上游侧边界,该区长约 100 余米,平均宽度和深度约 10m,体积约 1 万 m³;地表可见发育 2~3 条纵向断续贯通的张裂缝,缝宽 4cm,考察过程中,时有块石从该部位坠落,稳定性最差。B 区:位于崩塌区上游边界的中上部,为崩塌体边界上的强风化、强卸荷带,厚度 3~4m;岩体由于卸荷风化而呈松弛架空状态,稳定性较差。C 区:崩塌区顶部的三角区,岩体亦松弛破碎,具有较大的潜在风险。3 个潜在不稳定区数 A 区稳定性最差,需要尽快解除隐患,其次是 C 区和 B 区。为此,专家组建议首先是利用纵向拉裂缝引孔装炸药清爆 A 区。该方案于 8月 8日晚 19时 10分实施爆,并取得成功,消除了最大隐患。接下来的工作是将采取分步爆破的方式,将 A 区和 B 区陡坎削成缓坡或台

阶状,形成一个稳定的过渡区。C区由于地势很高,而且坡型陡峻,建议采用在局部削坡后,通过挂网锚固措施稳定这部分坡体。
