# 汶川 $M_s$ 8.0 地震对四川省水电水利工程 场地安全性评价结果的检验

**摘 要** 通过对汶川  $M_s$  8.0 地震的野外现场调查与相关资料收集, 分析了四川省水电水利工程的破坏情况。在汶川地震震中区和高烈度区内, 其危害性程度明显比当地水电水利工程场地安全性评价烈度高 I~III 度, 暴露出在当地水电水利工程场地安全性评价中存在的问题。受限于历史地震记录时间短、无法预测出超过历史地震最高震级的上限, 严重低估了龙门山断裂带的危险性, 酿成当地水电水利工程遭受很大损坏, 坝体普遍出现裂缝、渗水、局部坍塌等情况, 甚至有些水库出现溃坝险情。因此, 在水电水利工程场地安全性评价中应加强活动断裂的鉴定工作, 可以利用古地震或地震规模与最大震级关系等来弥补历史地震资料记录时间短的缺陷, 以提高水电水利工程场地安全性评价结果的可靠性。

# VERIFYING THE RESERVOIR SEISMIC SAFETY ASSESSMENTS IN SICHUAN PROVINCE WITH THE $M_s8.0$ WENCHUAN EARTHQUAKE

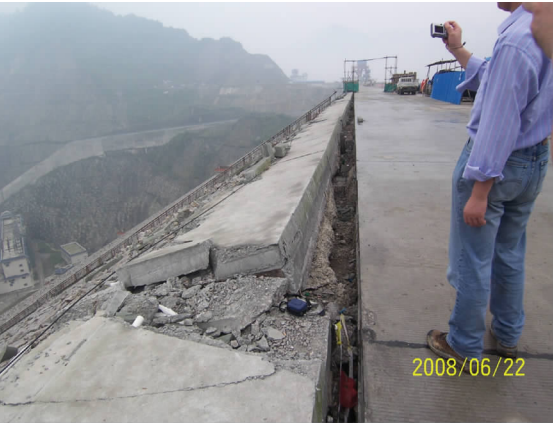
在震中附近的紫坪铺水库,大坝高 159m、最大库容 11 亿  $m^3$ ,2006 年刚开始蓄水,目前仍未达到最高蓄水位。坝体结构为面板堆石坝,在紫坪铺库水区有一条沿灌县-江油断裂的地表破裂直接穿过。汶川地震使大坝背水面多处出现裂缝、垒石受挤压向外凸出、坝体整体下沉约 20cm,坝体发生了渗漏,发电系统的输出设备损坏,无法发电。紫坪铺水库四周山体出现严重滑坡、岩崩,公路涵洞内壁上出现裂缝,其地面出现上凸现象,地震烈度达到 IX 度强以上(杨主恩等,2008),远超出安全评价给出的地震烈度(VII 度)(图 2)。

图2 四川省紫坪铺大型水库坝体背水面出现数条裂缝、垒石受挤压向外凸出、坝体整体下沉约20cm  
Fig. 2 Fractures, upward-projecting of rocks and subsidence of 20cm in the dam of Zipingpu reservoir.

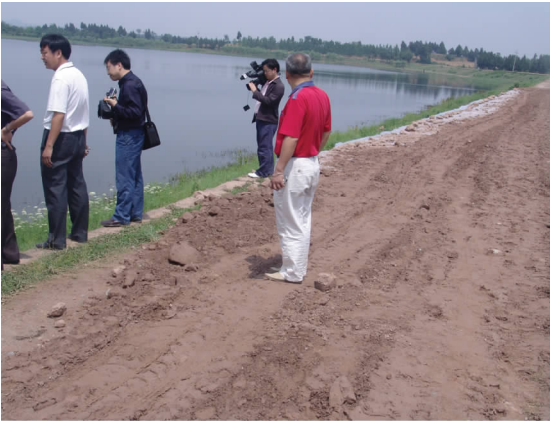
四川省三台县印盒山水库库容 266 万  $m^3$ ,属小型水库,大坝为土坝,坝体直接建筑在红土层上。汶川地震使坝体出现 160m 长的纵向裂缝 6 条、横向裂缝 56 条,坝顶垂直沉降 30cm,迎

水面坝体向库心整体下陷,大坝出现了微小的波状歪曲,大坝内侧隆起了一个大包,坝底外侧多处出现来自库底深处的严重渗水现象,有溃坝危险,烈度达Ⅶ~Ⅷ度(图3),超出大坝基本烈度(Ⅵ度)。

图3 加固后的四川省三台县印盒山水库大坝  
Fig. 3 Reinforced Yinhexhan reservoir dam where 6 lengthwise and 56 breadthwise fissures appeared.  
受汶川地震影响,坝体出现160m长的纵向裂缝6条、横向裂缝56条,坝顶垂直沉降30cm,迎水面坝体向库心整体下陷,坝底外侧多处出现严重的渗水现象,烈度达Ⅶ~Ⅷ度;照片为抢险加固后的景象

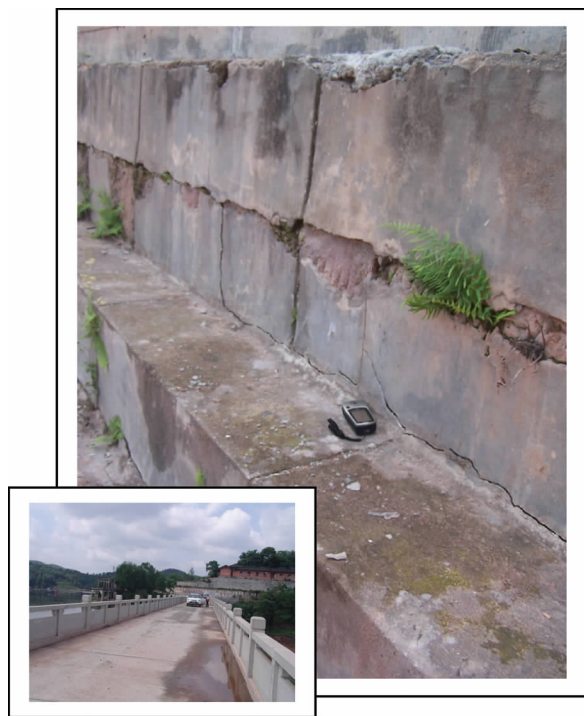
图4 四川省中江县继光水库

四川省中江县继光水库建于1980年,库容8千万 $\text{m}^3$ ,为中型水库,大坝坝体为石垒坝,坝高40余米,坝基岩性为细粒长石石英砂岩。受汶川地震影响,大坝背水面外侧出现多条纵向裂缝,坝顶垂直下沉27cm,坝体向下游突出变形30cm,坝体有渗水现象发生,烈度达Ⅶ~Ⅷ度(图4),超过大坝基本烈度(Ⅵ度)。

Fig. 4 Lengthwise fissures and a subsidence of 27cm of top of Jiguang reservoir dam.

大坝坝体为石垒坝,坝高40余米;受汶川地震影响,大坝背水面外侧出现多条纵向裂缝,坝顶垂直下沉27cm,坝体向下游突出变形30cm,有渗水现象发生,烈度达Ⅶ~Ⅷ度
