某湿陷性黄土地基下陷事故实例分析

摘 要:黄土是一类具有湿陷性的特殊土体,由此引发的地基沉陷变形、建筑开裂破坏事故时有发生,造成重大安全隐患和经济损失。通过对陇东黄土高原某湿陷性黄土地基工程事故的调查和检测分析,对湿陷性黄土地基工程事故原因进行了探讨。

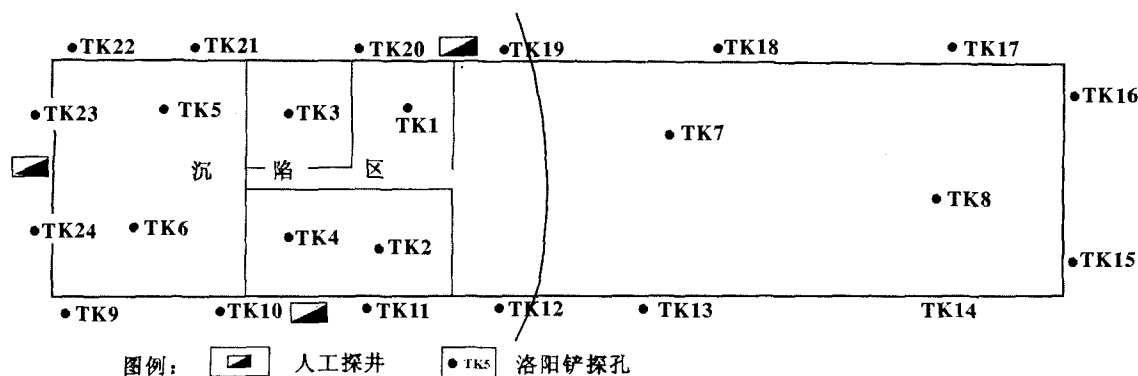
图 1 沉陷区及勘探点平面布置示意图

该场地地处陇东黄土高原——董志塬的中心地带,其湿陷性黄土层主要以全新统新近堆积黄土 Q_4 和晚更新统马兰黄土 Q_3 为主,湿陷强烈,压缩性高。本次补充勘察主要采用以人工探井为主,洛阳铲探孔为辅的方式进行,沉陷区及勘探点平面布置见图 1。场地地层自上而下为:(1)回填土;(2)垫层土;(3)马兰黄土①;(4)马兰黄土②。岩性特征分述如下:

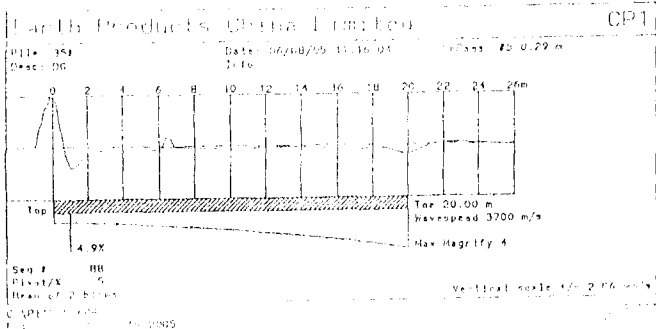
图 2 35# 桩 PIT 完整性测试记录

6.5m 处异常幅值大,其相位与激振信号同相,反映桩身存在较为明显的波阻抗界面。6.5m 左右的波阻抗界面性质,亦即桩身存在的缺陷性质及缺陷程度需用钻芯法进一步查证。

桩长为 20.0m,6.50~6.80m 段离析,无沉渣、虚土,入中风化花岗岩混合岩,抗压强度值为 18.5MPa。

结合抽芯检验结果分析,波形曲线上 6.5m 处的同相位异常反映了桩身 6.5m 左右存在缺陷,此异常的特征反映桩身存在的缺陷较为严重。经钻孔的抽芯检验,异常因为厚 0.3m(6.50~6.80m 得)的混凝土局部离析。持力层强度高,无沉渣,与混凝土接触完好。

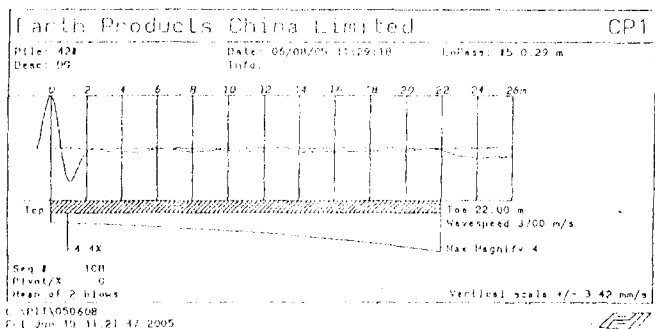
图 3 42# 桩 PIT 完整性测试记录

(1)42# 桩:桩径为 1.4m,桩长为 22.0m,入岩 1.5m。检测结果如图 3,在波形曲线上 21.3m 处有一明显的异常,其相位与激振信号同相,此异常为桩底的反应。推断同相位的桩底信号反映桩底胶结较差或持力层较差。

此桩经钻孔抽芯检验,其结果为:桩长为 21.35m,21.35~22.80m 段有沉渣,9.50~9.60m 段胶结稍差,桩底下有 0.65m(21.35~22.00 段)的沉渣。持力层为中风化花岗岩混合岩,抗压强度值为 15.9m。

由抽芯检验结果可知桩底下面有沉渣。鉴于桩底下面有厚 0.65m(21.50~22.15m 段)的沉渣存在,致使曲线上 21.3m 处异

常的相位与入射波相位相同,同相位的异常特征反映异常的性质为具低波阻抗特性的软弱层。

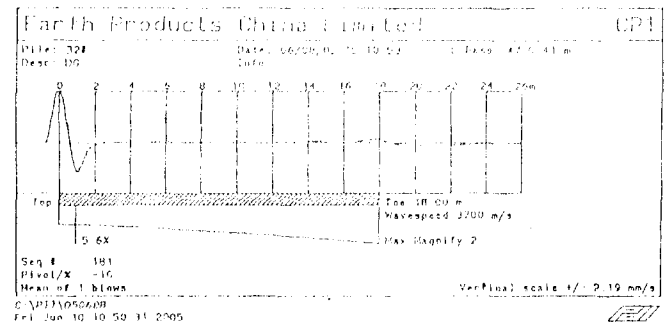
图 4 32# 桩 PIT 完整性测试记录

(2)32# 桩:桩径为 1.6m,桩长为 18.0m,入岩 1.6m。检测结果如图 4,在波形曲线上 18.0m 处有一明显的异常,其相位与激振信号相同,此异常为桩底的反应,推断同相位的桩底信号反映桩底胶结较差或持力层较差。

桩长为 18.0m,桩身连续、完整,无沉渣、虚土,18.0~18.7m 段为强风化花岗岩混合岩,以下为中风化花岗岩混合岩,其桩抗压强度值为 20.1MPa。

结合抽芯检验结果分析,曲线上 18.0m 处异常是一个明显的与入射波同相位的单一异常,反映 18.0m 左右存在一低阻抗界面。由抽芯检验结果可知,桩底下面有 0.7m 厚的强风化花岗岩混合岩。曲线上 18.0m 处反射波异常是持力层中存在的强风化花岗岩混合岩所引起。
