基桩典型缺陷和实测波形的对比分析

摘要:通过对典型桩身缺陷及其实测波形进行对比分析,阐明与典型缺陷相对应的反射波特征,同时为最大限度地降低误判的可能,提出了加强综合评判的概念。

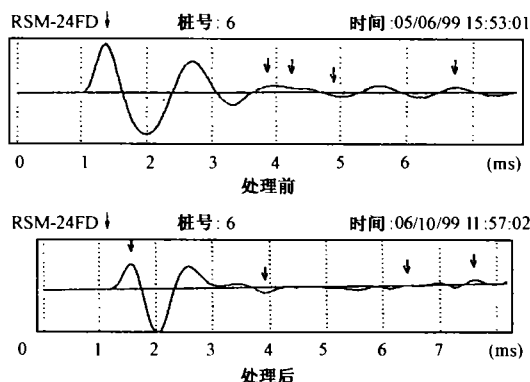
图 2 6# 桩处理前后实测波形

某铁路总公司新建的 14 层科技调度大楼,基础工程采用大口径人工挖孔扩底桩,灌注商品混凝土,设计混凝土强度为 C35。检测中发现 6[#]桩自桩顶以下 5.0 m 处严重离析,但桩端底部反射清晰,遂对 6[#]桩钻芯进行进一步验证。

经钻芯发现,该桩在 4.3 ~ 6.0 m 处存在严重离析,其原因为该桩在灌至该部位时,因孔内积水较大而中途停灌作抽水处理,在抽水的同时将大量浆液抽离,导致桩体出现严重离析。

通过讨论和研究,对该桩采取凿除中部重新灌注处理,重新检测表明,处理效果较为满意。处理前后的实测波形如图 2。

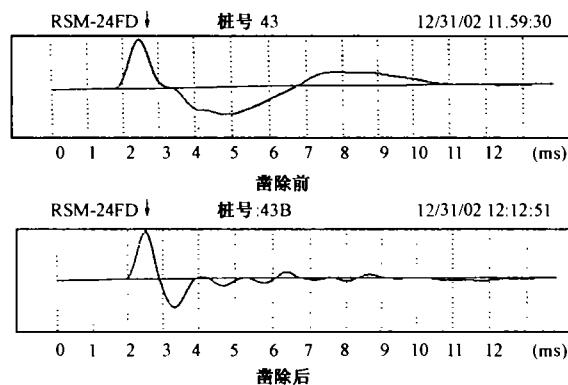
图 3 43# 桩凿除前后的实测波形

某公司综合楼基础工程中的 43# 桩,经检测判断其顶部松散且有空洞存在的可能性,于是从桩顶面起向下凿除 0.3 m,凿除后测得的反射波信号比较正常,如图 3。

一般来讲,这种缺陷的波形特征较为典型,现场开挖相对较容易,由于其缺陷位置在距桩顶 1 m 范围内,属测试“盲区”,其缺陷的反射特征和其他桩身段缺陷的反射特征不同,一般以“大波”状呈现。通俗的解释是信号根本没有传递下去。

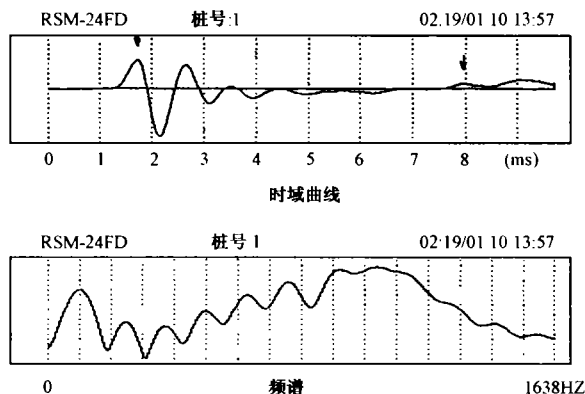
图 5 1# 桩的时域曲线和频谱

图 5 为长沙市某公司综合楼 1# 桩的时域曲线和频谱,其桩型为人工挖孔扩底桩,桩径为 1.25 m,扩底到 2.1 m,桩长 11.6 m,混凝土强度 C25。从时域曲线及谱图上分析,均可判定桩身基本完整,波速也可达 3 400 m/s,应为合格桩。

由于属 I 类建筑,故需进行抽芯验证,然而抽芯试验的结果完全相反,桩顶 3.8 m 以下混凝土胶结相当差,芯样松散,几乎看不到水泥,故此桩报废,凿除后重新灌注。经分析,此桩误判的原因有如下几点:

采用水下灌注工艺,在下料过程中,具有承压性的地下水“上冒”,使混凝土粗骨料下沉、细滑料上浮;再加上在灌注过程中曾多次抽水,使大量水泥浆液流失,从而导致混凝土骨料分布沿桩身出现韵律性变化。由于这种变化是逐渐过渡的,不存在明显的特变界面,很难在检测曲线上有所反映。

对以上三种情况一般能作出较正确的判断,但当混凝土强度不能达到设计要求而桩长数据加大且虚增值达到一定幅度时,现场检测就易出现混淆。以本桩为例,实际桩长 9 m,而虚报的桩长为 11.6 m,由此算得该桩的测试波速为 3 612.2 m/s,使该桩的混凝土强度项获得通过。如按实际桩长 9 m 计,则得到波速为 2 808 m/s,对 C25 的混凝土,显然波速值太低,混凝土强度较低的问题就会暴露出来,不会轻易给出 I 类桩的结论。

(3)存在护壁桩而产生连体效应。调查发现,由于地下水丰富,为形成隔水帷幕,改善地下水对施工的干扰,在 1# 桩四周设置了施喷护壁桩。护壁桩和主桩实际上已连成一体,因此,用基桩低应变反射波法检测不可避免地产生连体效应。
