# 浅谈工程地质与抗震设计

史国安

**摘 要** 文中叙述了以通海地震区为主的民房震害分析,并对桥梁结构类型、地基土类型、不同基础类型、土层厚度、地下水深度、地质构造等因素对震害的影响。

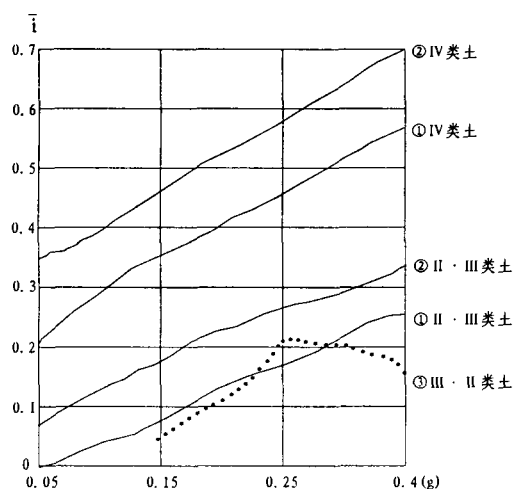
图 1 桥涵震害比较

在相同条件下, 一般拱桥震害要重一些。盖板箱涵则除了在地震动峰值强度 0.25g (8 度) 地区外, 都比梁桥轻一些。详见图 1。从图 1 中可看出: 梁桥在 IV 类地基土上, 地震加速度 = 0.4g (9 度) 地区, 平均震害指数  $\bar{i} = 0.57$ , 接近中等破坏。但拱桥在 IV 类地基, 0.4g 地区  $\bar{i} = 0.73$ , 已接近严重破坏, 因拱桥结构比梁桥复杂, 材料也不同。详见图 1。

①梁桥②拱桥③盖板箱涵

桥涵地基土的类型不同, 对桥涵的震害表现也有别, 详见图 1。如建在 II、III 类地基土上的梁桥在地震加速度 = 0.4g 地区, 其  $\bar{i} = 0.25$ , 系轻微破坏。但如果建在 IV 类地基土上, 则  $\bar{i} = 0.56$ , 已超过中等破坏。在 II、III 类地基上的拱桥, 在 0.25g 地区,  $\bar{i} = 0.25$ 。属于轻微破坏。如果建在 IV 类地基上, 则  $\bar{i} = 0.6$ , 已接近严重破坏。说明地基土对桥梁震害的影响是很大的。

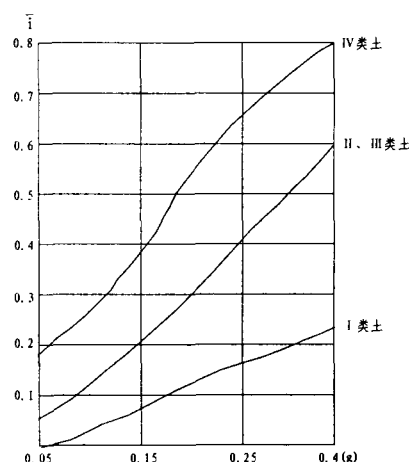
图 2 民房震害与地基土类型

因材料与结构均不同。详见图 2。从图 2 中可看出: 建在 II、III 类地基土上的民房在 0.25g 地区  $\bar{i} = 0.4$ , 已接近中等破坏。而相同地基土上的梁桥  $\bar{i} = 0.16$ , 刚接近轻微破坏。

地基土对民房的震害影响也很大。建在 I 类土基岩上的民房在 0.4g 地区,  $\bar{i} = 0.22$ , 未到轻微破坏程度。如果建在 IV 类地基土上, 0.4g 区  $\bar{i} = 0.8$ , 已达到超严重破坏。详见图 2。I 类为岩石, IV 类土为软弱土。

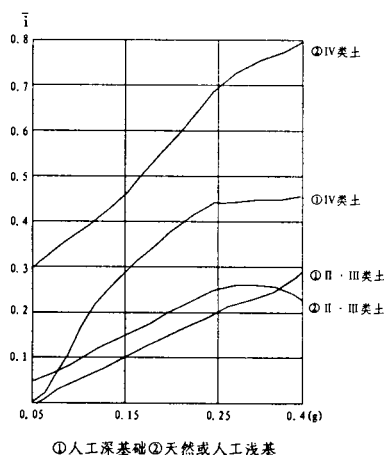
图3 桥梁震害与基础类型

IV类地基土中,震害差就很大。例如9度地区,人工深基 $\bar{i}=0.45$ ,还不到中等破坏。但天然浅基 $\bar{i}=0.8$ ,属于严重破坏或毁坏之间。在9度地区,如果人工深基做得合适,可使震害减到轻微破坏程度。详见图3。

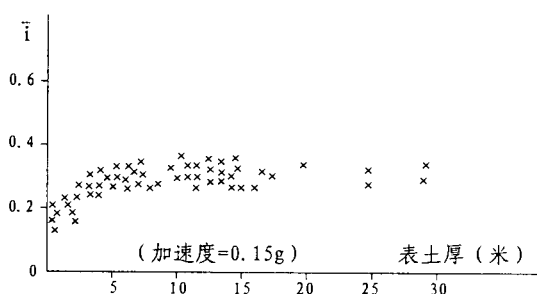
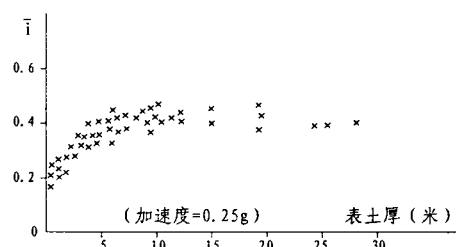
6.1 根据近三百多个自然村民房震害调查配合钻探表明覆盖土层的厚度对建筑物的震害影响很大。在10个散点图中选出两个代表性散点图,如图4(a、b)。图中的II·III/I即上边为II、III类土,下边为I类土。在图4(b)中:当土厚度 $h=0$ 时, $\bar{i}$ 值为I类土的 $\bar{i}$ 值。当土厚度逐渐增加,则震害逐渐加重。变化很有规律性,说明土层厚度小于10米时为基岩与土层的混合地震效应;当土厚大于10米时为土层的单一地震效应,并伴有应力集中和地基失效。故土层越厚震害越大(0~10米)。

图4(a) 民房震害与土的厚度散点图

图4(b) 民房震害与土的厚度散点图

6.2 土层厚度 $h$ 与震害有线性关系。根据10个散点图分析土层由薄到厚,土层越薄震害越轻。土层越厚震害越重。当土厚到一定程度便出现拐点,如果土层继续加厚,震害不变,等于常数。我们把此拐点的相应厚度叫震害影响厚度 $H_0$ 。 $H_0$ 与地震加速度 $g$ 有线性关系,它们之间成比例增长。表2(1)就是根据10个散点图综合分析归纳的结果。

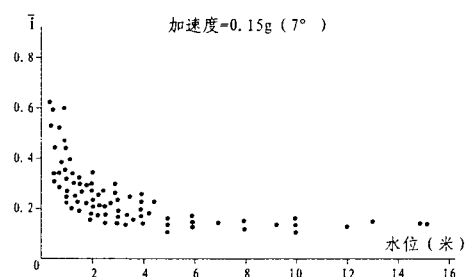
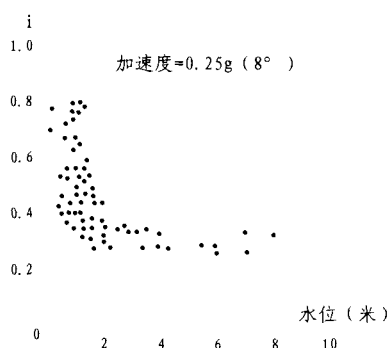
7.1 根据两百五十多个自然村民房震害调查并配合钻探资料表明:地下水位越浅、震害越重,地下水位越深、震害越轻。在有关5个散点图中,选出两个代表性散点图即图5(a、b),说明地下水对震害的影响。水能软化地基土,降低抗剪强度。故水位越浅震害越重,反之震害越轻。当水位超过10~15米时上覆土层,已不受地下水影响。(上覆土层为III、IV类黏质土)。

图5(a) 民房震害与地下水位(深度)散点图  
(III、IV类)黏性土

图 5 (b) 民房震害与地下水位 (深度) 散点图

7.2 根据 254 个自然村震害调查并配合钻探资料分析结果, 用 5 个散点图说明: 地下水的埋深与震害有良好的线性关系。地下水位越深, 震害越轻。当地下水位深到一定程度便出现拐点, 如果水位继续加深, 震害等于一个不变常数, 我们把此拐点的相应厚度 (水位深) 叫做震害影响厚度  $H_v$ 。  $H_v$  与  $g$  也有线性关系, 也是互相成正比例增长, 详见表 2(2)。从表 2(2) 中可知:  $H_v$  的最大值为 15m。并从表 2(2) 中和表 2(1) 中得到了来自两个不同角度的相互印证, 证明影响厚度的一致性。虽然表 2 中土的类型不同, 但  $H_0$  与  $H_v$  值很接近。目前国内外现行抗震规范对液化深度仍有争议, 尚无明确定论, 原因是尚缺乏有说服力的深层液化震害资料, 只能靠推算, 或者用标准贯入法的临界值判别砂土液化。目前比较公认的可液化深度为: 在 0.15g 地区, 液化深度小于 13m。在 0.3g 地区, 液化深度为 12~15m。本人认为: 在 0.3~0.4g 地区液化深度一般不会超出 15m 范围。

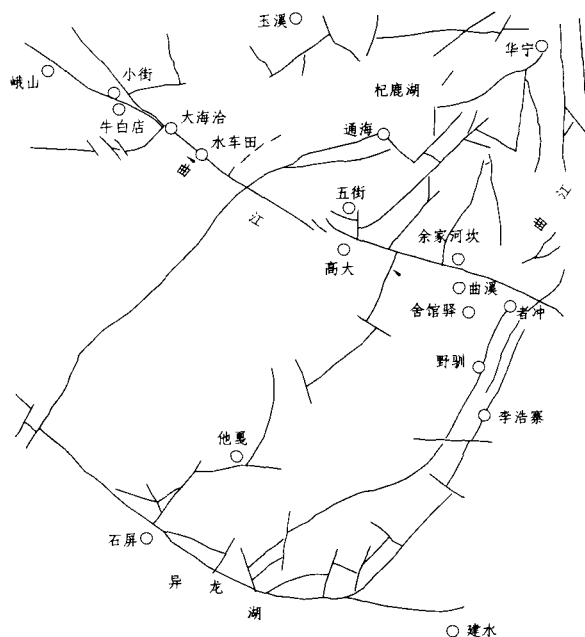
图 6 通海峨山地区地质构造略图

在活动断层带上的建筑物震害都重。通海地震高大乡在活动地震断层上, 全村民房几乎全倒

塌。余家河坎在断层带上震后全村向曲江方向推移约两百米 (向东)。通海县城虽距震中较远, 但震害严重, 原因为有两个断层在城区相交。石屏城北郊距城不足两公里, 地震动峰值强度为 0.05g 区但石屏火车站米轨钢轨被扭曲, 附近民房倒塌。原因是与地震断层有牵连的两条新断层在此相交。详见图 6。

以上说明断层对震害影响很大。
