711 矿山体滑坡群的成因及治理措施

摘要:通过对发生在 711 矿山体上的滑坡群的勘探及降雨和堆石的调查情况, 结合对边坡角的演化、渗入坡体水的软化作用等因素的分析, 阐明了该滑坡群发生的主要原因。最后对滑坡群提出了刷方减重、埋设抗滑桩等治理方案。

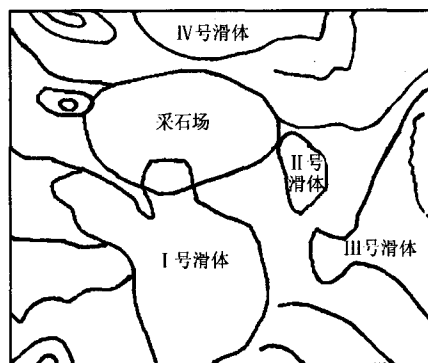
图 1 711 矿山体滑坡群平面图

711 矿位于湖南省郴州市东北 11 km 的许家洞镇^[7], 滑坡主要发生在 711 矿主矿带斗岭组地层, 由 3 个滑坡体组成滑坡群。滑坡体上存在“马刀树”, 稳定状况较差, 滑坡平面位置见图 1。

I 号滑坡位于金银寨东麓的 500 kW 风机房一带, 1976 年春开始滑动。500 kW 风机房地板及墙壁开裂, 1983 年开始滑动。滑坡平面形态不规则, 其后段分离成 2 个滑体, 即 500 kW 风机房滑体和 2000 kW 风机房滑体。2 个滑体在滑坡中部会合变窄, 宽仅 140 m, 往下呈扇形展开, 最宽 250 m, 形成

前段滑体。滑坡东西长 400 m, 总面积 90000 m²。根据勘察, 滑体平均厚度 10 m, 总土方量约 90 万 m³, 该滑坡主滑坡方向 91°, 该滑体中的 8 号观测点在 1976 ~ 1988 年滑移距离为 7719 mm, 滑速为 56 mm/月, 其中 1987 年 8 月 ~ 1988 年 5 月滑移距离为 630 mm, 滑速为 70 mm/月。

II 号滑坡位于 I 号滑坡北面的同一山坡, 1984 年 6 月开始滑动, 且活动剧烈。其后段陡, 前段缓, 平面如扇形, 东西长 100 m, 南北宽 40 ~ 80 m, 面积约为 6000 m², 滑体平均厚度 5 m, 总土方量约 30000 m³, 滑速为 147 mm/月。2 号滑坡直接威胁到 6 号材料库和 1 号机修房, 潜在威胁其坡下 100 m 的 8 号工业场地。

III 号滑坡位于 II 号滑坡坡下, 水平距离 100 m, 面积约 7000 m², 滑体厚度不详。滑坡裂缝明显, 土体、护坡、水沟开裂, 临近绞车房等建筑物开裂, 地板鼓翘, 其地形三面开挖到基岩而形成陡坡, 一面未开挖的是向下的陡坡。其坡下为 11 号坑口, 如果滑动可能引起基岩滑移而形成陡坡。根据观测, 大多数观测点变化较小, 只有 32 号和 74 号点变化较明显, 其中 32 号点 1984 ~ 1988 年水平位移 39.6 mm, 下沉 10.3 mm, 74 号点 1987 年 3 月 ~ 1988 年 1 月水平位移 34.2 mm, 下沉 17.6 mm。
