沙哈拉峁隧道塌方原因分析及预防措施

樊红卫

(铁道部第一勘测设计院西安分院 西安 710043)

【摘要】沙哈拉峁隧道位于毛乌苏沙漠的边缘地带,其地理位置特殊,地质状况复杂,在隧道施工过程中出现多次塌方,文中重点分析塌方原因及预防措施,总结了施工经验教训。指出了在黄土地区修建隧道勘测设计应注意的问题。

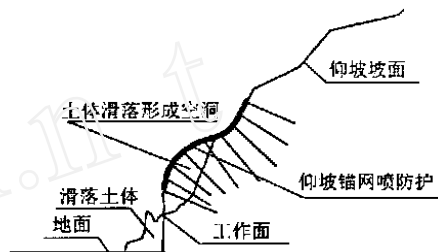
第二次塌方亦出现于进口处。第一次大的塌方后, 边仰坡经坍塌后均较高陡, 且坡面上出现许多较长的裂缝, 后经几方共同讨论决定对部分处于危险状态的边仰坡进行锚网喷加固。加固边仰坡后拱部的支护工作继续进行。1998年12月15日, 正在进行拱部支护工作的人员发现工作面有掉土现象, 撤除人员后不久, 工作面有少量土体滑塌, 具体情况如图1所示。这次滑塌未给进度造成大的影响, 如果没有锚网喷的防护, 仰坡土体很可能会突然坍塌, 人员无法撤离, 造成伤亡, 并可能引起上部山坡更大的滑动, 造成大的工程事故。

图1 沙哈拉峁隧道进口仰坡锚网喷防护示意图
