花都—博罗 500kV 送电线路是外环网中肇庆—花都—博罗 500kV 交流输电线路的东段。线路点于花都开关站,落点为博罗变电站,全长 131.7km。

为保证国土资源的合理利用,根据国务院《地质灾害防治条例》、国土资源部《建设用地审查报批管理办法》及广东省国土资源厅有关规定的要求,中国南方电网超高压输变电公司于 2004 年 5 月 12 日委托我院承担了花都—博罗 500kV 送电线路工程用地的地质灾害危险性评估工作。

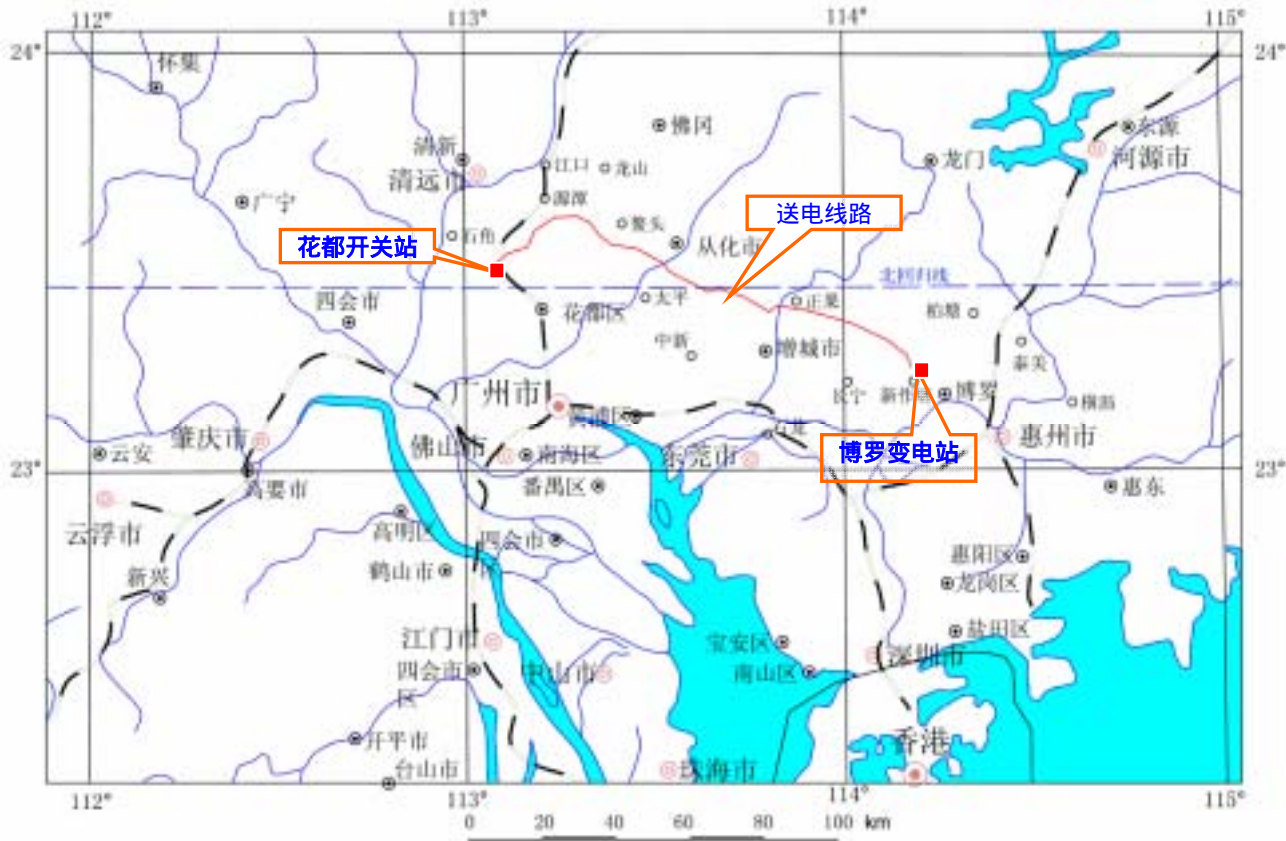
图 1.1 花都—博罗送电线路交通位置图

本线路位于珠江三角洲东北外缘的丘陵山区之中，起点为花都开关站（ $113^{\circ}4'59''\text{E}$ 、 $23^{\circ}29'26''\text{N}$ ）终点为博罗变电站（ $114^{\circ}10'45''\text{E}$ 、 $23^{\circ}14'58''\text{N}$ ），直线距离为 115.3km，线路长 131.7km（图 1.1）。

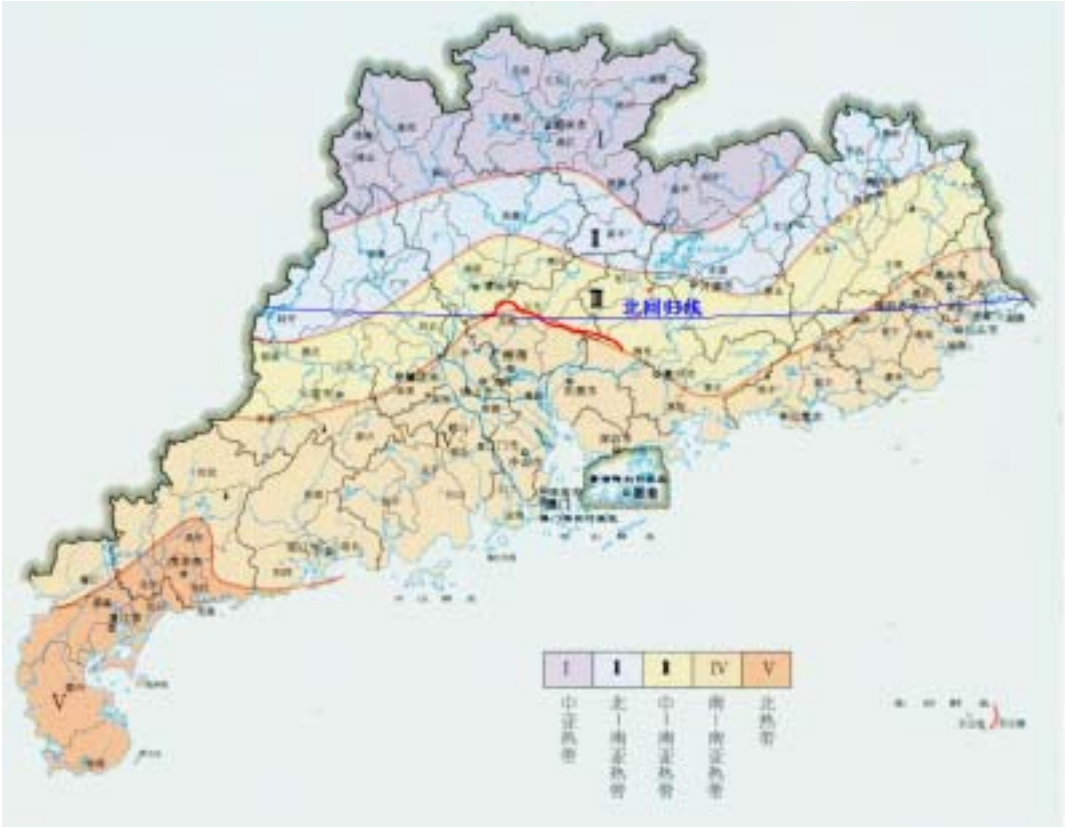
图 2-1 广东省气候分区图
（来源于广东省气象局，红线为花—博送电线路）

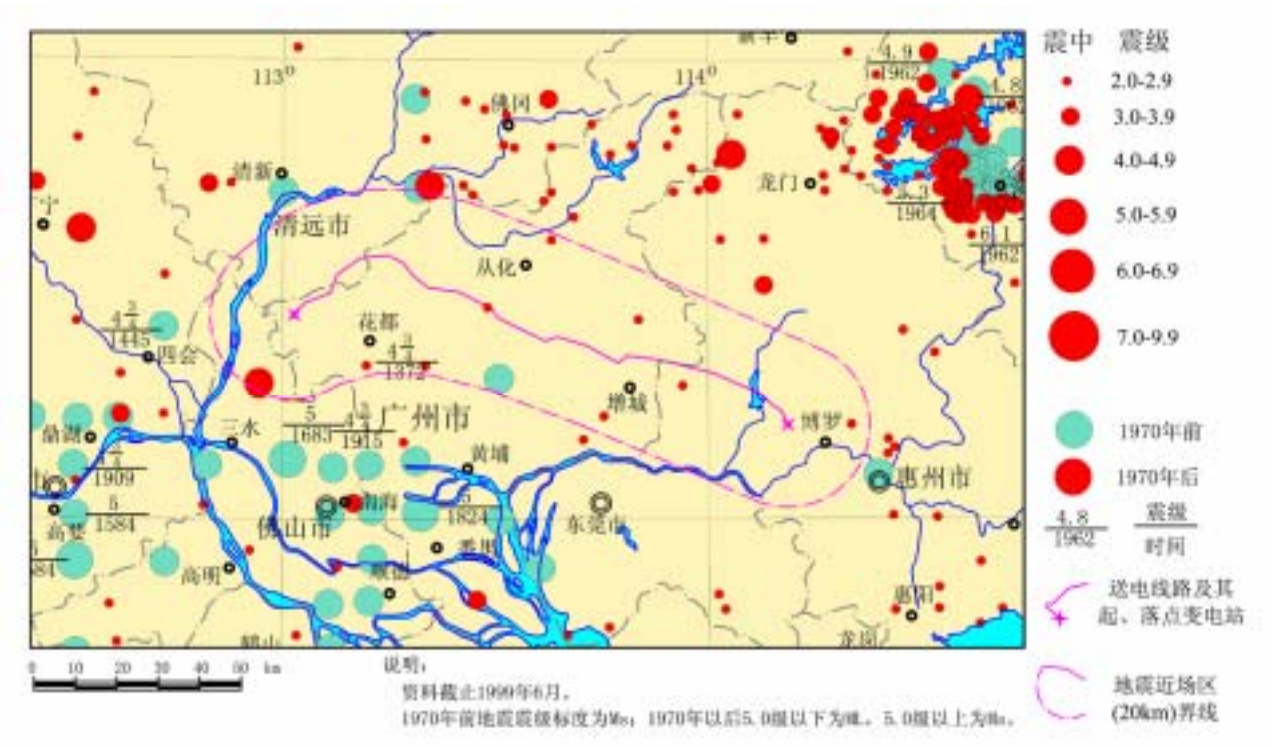
图 2.4 区域地震震中分布图

以评估区为中心 150km 范围内 ,自公元 1067 年至今 ,有史料记载的破坏性地震和仪器记录的 4.7 级以上地震有 18 次 ,其中 5 级以上地震 9 次 ,6 级以上地震 4 次 (表 2.3)。其中 1962、1964 和 1987 年的三次河源地震是离评估区最近强震 ,最大震级为 6.1 级 ,对评估区的影响烈度不大于 Ⅱ度。

历史文献中没有评估区 20km 范围内的近场区的破坏性地震记载；广东省地震台网建立以来，记录到近场区小震活动 5 次，最大震级为 3.6 级，对评估区的影响烈度为 Ⅱ 度。
