一、前言

(一) 工程概况

受***的委托，****承担了****边坡的地质调查工作。

三、边坡稳定性分析评价

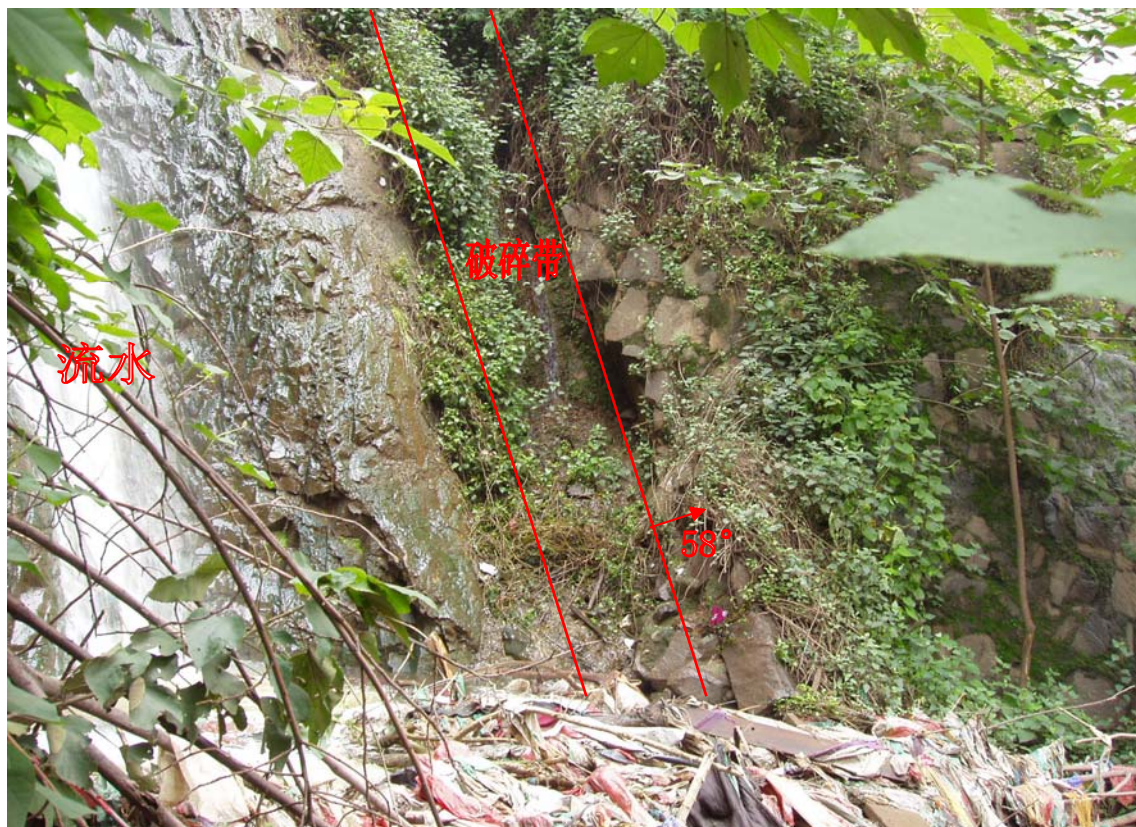
2、地下水: 场地内地下水主要为南部坡脚处的F1 断层破碎带的断层水和北部陡崖基岩裂隙泉水。F1 断层破碎带涌水量约 8~12m³/d, 水质清澈透明, 无味, 水温约 18° C; 泉水水量小, 约 5m³/d, 水质清澈透明, 无味。参见照片 1。

场地处于川滇南北向构造带中部相对的稳定区, 区域构造以南北向断裂为主。场地处于北北东向弄弄沟断层西侧附近, 在场地南侧发现有一逆断层(F_1), 产状为 257° ∠58°, 地表出露长 23m, 破碎带宽 0.60~0.80m, 两端被填土和含块石粉质粘土覆盖, 破碎带由强风化角闪正长岩角砾构成, 破碎带内有泉水涌出, 水量约 8~12m³/d, 断层断距不清, 上盘岩性为强风化角闪正长岩, 下盘为微风化角闪正长岩, 破碎带通过地段地表形态为狭长沟槽。

照片 1: F1 断层

3、F1 断层上盘为强风化角闪正长岩，节理发育，岩体呈散体镶嵌碎裂状结构，破碎带宽 0.60~0.80m，由断层角砾和少量断层泥构成，结构松散，抗剪强度低。在该断层上盘与新修建的排洪沟之间，建议修建锚索进行支挡，断层附近锚固深度应进入 F1 下盘微风化角闪正长岩一定深度，并设置泄水孔。

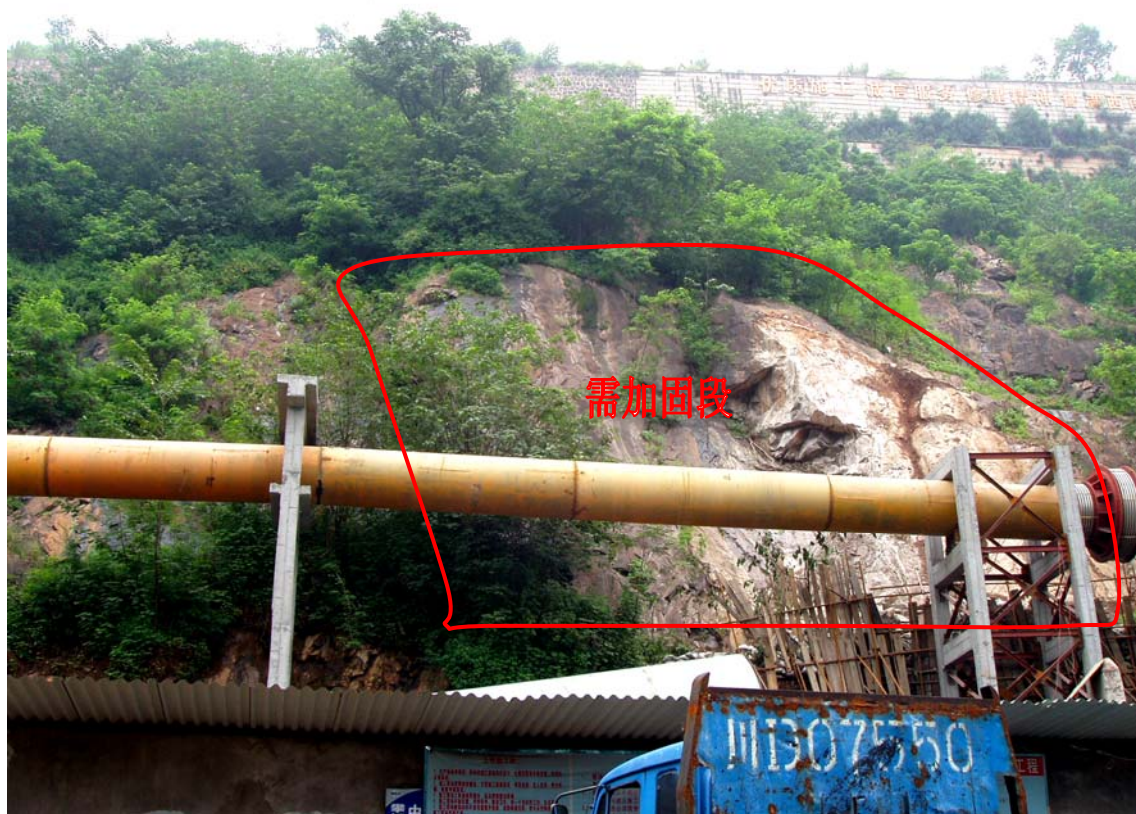
第 I -1 段：该段边坡长 90m，坡向 280° ，高 26m~32m，坡度角 $50^{\circ} \sim 62^{\circ}$ ，发育有危岩两处（已清除）。根据节理赤平投影图，对边坡稳定性作如下评价：

J1倾向与坡向呈顺坡向小角度相交，倾角小于坡角，为不稳定结构；J2倾向与坡向大角度相交，倾角大于坡角，为基本稳定结构；J3倾向与坡向近直交，为基本稳定结构。边坡局部节理裂隙发育地段，容易产生掉块或局部塌落现象。该段边坡原有危岩已清除，但该边坡存在顺坡节理和倾向坡外的不利结构体，建议对该段边坡中部地段进行锚钉喷砼挂网封闭。参见照片2。

照片 2: 第 I-1 段

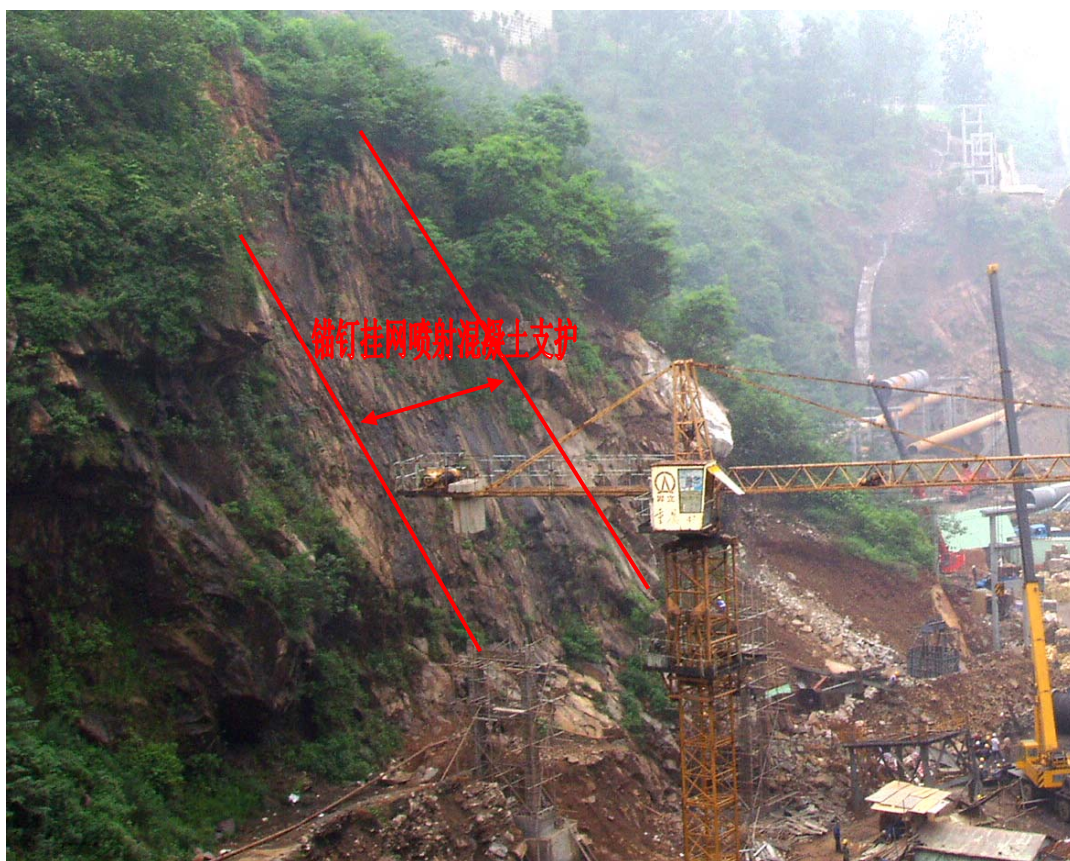
第 I-4 段：该段长 26m，坡向 280° ，高 28~33m，坡角 52° ，该段为光滑的坡面。根据节理统计调查，结合边坡倾向，作出节理赤平投影图，对边坡稳定性作如下评价：

J1 倾向与坡向大角度相交，结构面倾角小于坡角，为基本稳定结构；J2 倾向与坡向反向 80° 陡倾，为基本稳定结构；J3 倾向与坡向顺向小角度相交，结构面倾角大于边坡坡角，为基本稳定结构。岩体在三组节理相互切割，形成笑块体易发生掉块，建议对该段边坡进行锚钉喷砼挂网处理。参见照片 3。

照片三：第 I -4 段

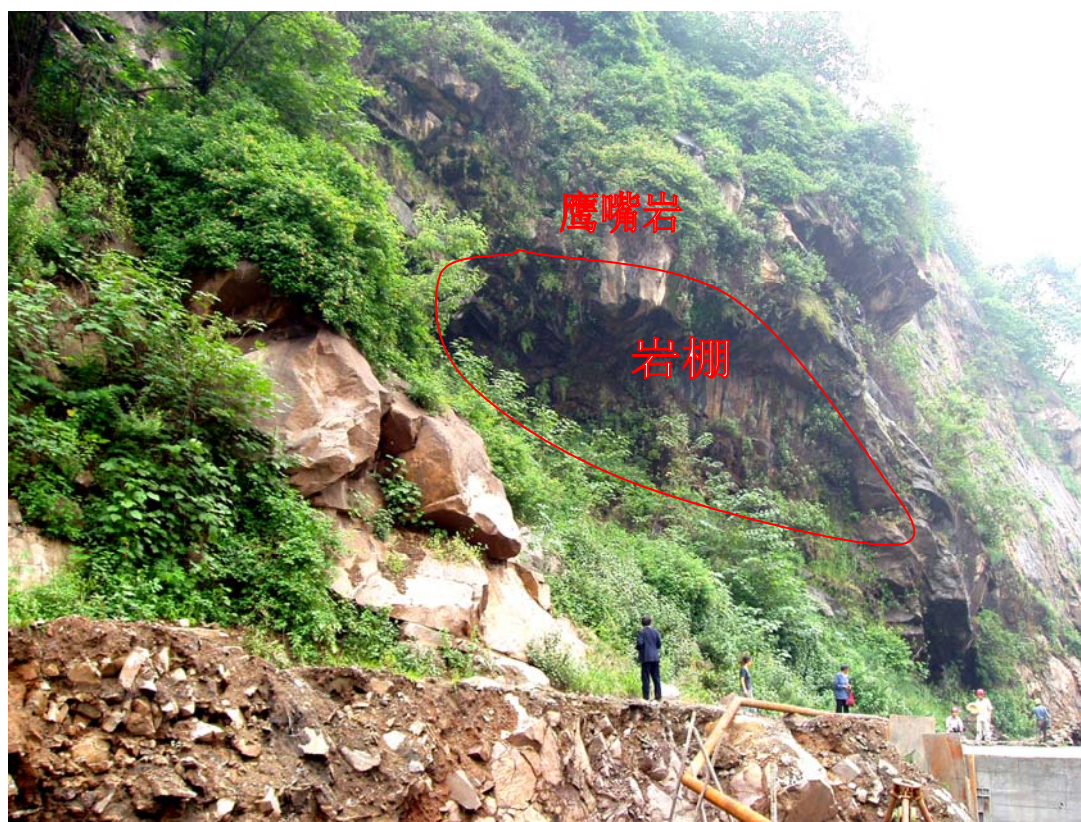
第 I-5 段：该段边坡长 37m，坡向 280° ，主要由中等~微风化角闪正长岩构成的岩质边坡，边坡高 28~32m，坡度角 $50^{\circ} \sim 71^{\circ}$ ，坡面凹凸不平，自南向北从坡脚至陡崖中部发育有一组反倾节理和一组顺坡节理，下部岩块崩塌后形成岩棚，内凹深度约 3.50~5.00m，高度约 4.30~16.30m，已形成危岩。岩棚处有裂隙水浸出，滴水面积约 100m^2 。根据节理裂隙调查，结合边坡倾向，作出节理赤平投影图，对边坡稳定性作如下评价：

J1 倾向与坡向 70° 大角度相交，结构面倾角小于边坡坡角，为基本稳定结构；J2 倾向与坡向顺向 10° 小角度相交，为不稳定结构，容易产生滑塌；J3 倾向与坡向反向，为稳定结构。岩体在三组节理相互切割下形成大块体，岩体在 J2、J3 的切割下，易沿 J2 节理面滑落，该段岩棚既由上述原因形成，必须对该段进行综合治理。建议对岩棚段进行挡墙支挡或采用钢筋砼柱进行支撑，在岩棚上部采用锚索喷射混凝土进行加固处理，防止凹出岩块掉块，锚固深度宜大于 25m。参加照片 4。

照片四：第 I -5 段

注: I-5 钢筋混凝土柱基础建议采用桩基础或锚杆基础,锚固深度要满足相关规范要求。
