## 第13章 工程案例

### 13.1 蒲城电厂张家沟灰坝

13.2 公伯峡水电站堆石坝

### 13.3 小浪底水利枢纽大坝

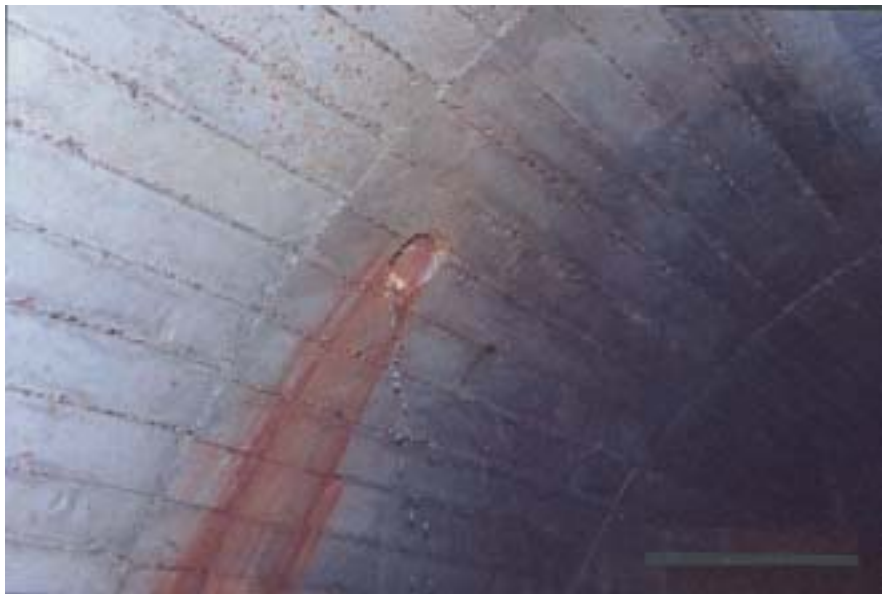
图 13.14 东苗家排水廊道

对东苗家滑坡体耗费了巨大投资进行加固。主要的工程措施是在滑坡体内开挖了排水廊道（见图 13.14），这一措施取得了较好的效果，见图中从排水管中漏出的水。

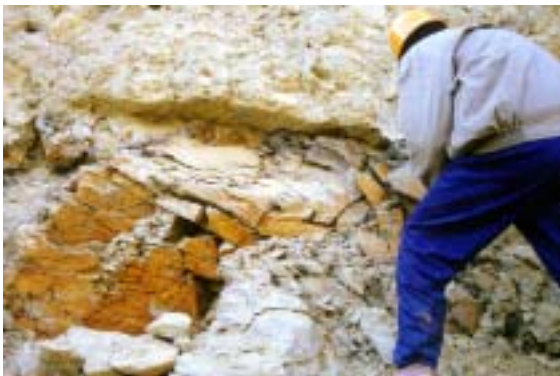
图 13.26 边坡岩体夹泥层

通过地质勘探，确认崩塌堆积体与基岩接触面存在夹泥层（图 13.26）。为研究溢洪道边坡崩塌堆积体的稳定性，昆明勘测设计研究院针对崩塌堆积体与基岩接触面进行了两组（ $\tau_{38}$  和  $\tau_{30}$ ）共 12 块试件的抗剪强度试验，并在堆积体与基岩接触带土体中取 8 组土样进行了物理特性和颗粒组成分析试验。 $\tau_{38}$  布置在平硐 PD38，0+26m 处， $\tau_{30}$  布置在平硐 PD40，0+56m 处。图 13.27 示试验成果。

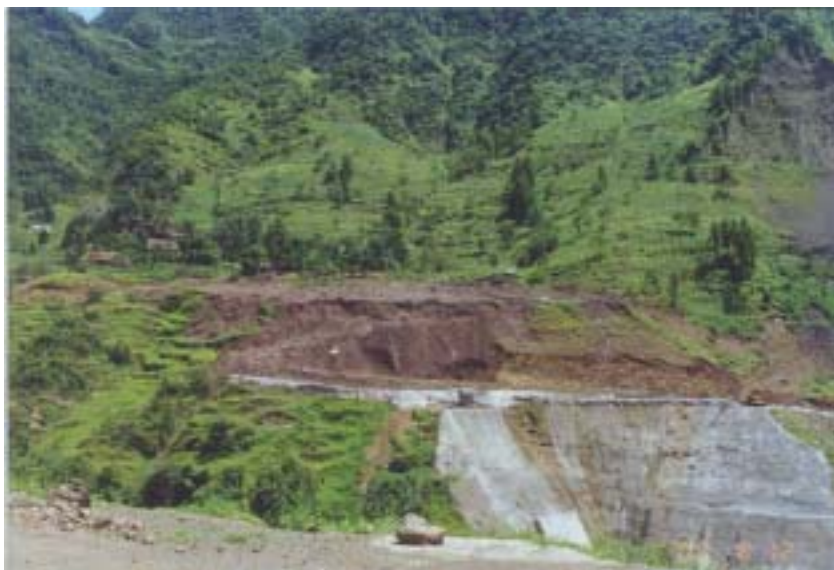
图 13.29 大水沟面板坝工程边坡开裂情况

三年后,笔者经历了另外一个在堆积体上开挖溢洪道边坡开裂事件,即云南昭通地区的大水沟面板坝的溢洪道工程。发现,在徐村工程中担忧的滑坡可能性在大水沟这个具有类似地形地质条件的溢洪道工程中确实出现了。图 13.29 和图 13.30 分别示大水沟面板坝工程边坡开裂和沿夹泥层错动情况。在 13.13 节还将讨论紫坪铺泄洪洞出口边坡堆积体滑坡事例。因此,当年该工程对溢洪道边坡沿夹泥层稳定情况所作的研究和相应的削坡加固措施是明智的。

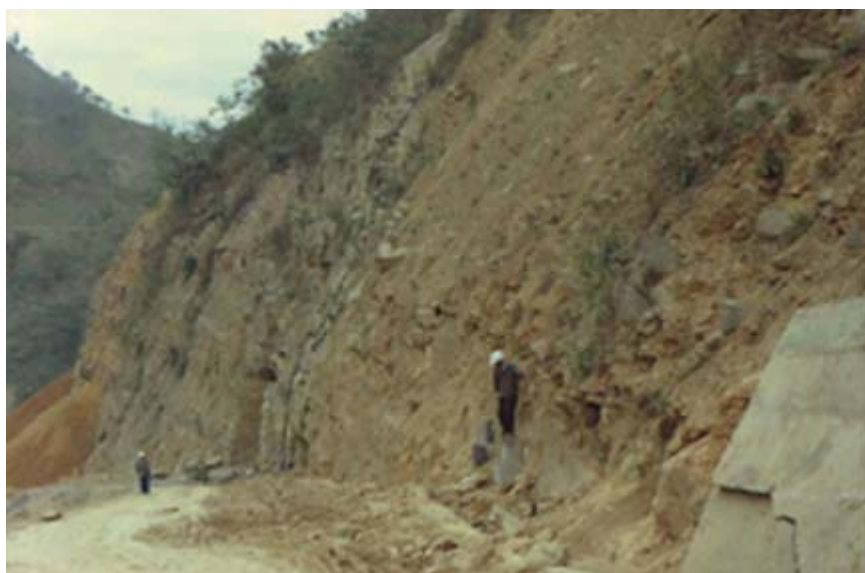
图 13.31 边坡滑移挡墙拉裂情况

1988 年 5 月工程施工后, 山体即发生滑移, 出现明显的滑坡迹象(图 13.31)。水平位移最大速率达 8.2cm/日。随即采取了减载、排水、抗滑桩、预应力锚索和锚杆等多项工程措施(图 13.32)。1989 年 5 月, 厂房高边坡全部开挖完毕, 未见明显滑移现象。

(1) 滑坡过程。1986 年 5 月厂房边坡开挖开始，6 月 7 日发现当边坡自 584m 高程挖至 555m 高程时，前缘即出现裂缝。7 月 7 日裂缝发展到前缘 100m 处（图 13.31），8 月修建临时挡土墙，滑坡暂时被制止。

1986 年 11 月，边坡开挖继续进行，前缘坡墙被炸掉，滑坡前缘几十米处采用洞室大爆破，边坡位移加剧，公路挡墙被拉裂，公路边陡壁上明显出现滑裂面（图 13.31），长度达百

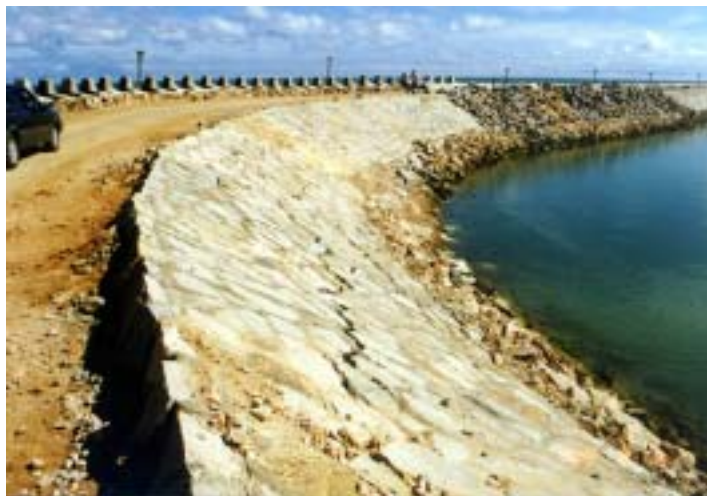
图 13.40 日照电厂挡灰堤开裂情况

蔡家滩灰场挡灰堤合龙后, 大堤内坡很多部位出现了不同程度的塌滑 (图 13.40), 局部土工布被拉断, 破坏全部发生在上游坡面。另外当灰场外侧潮位变化时, 土工布被撕裂堤段的内坡面发现有明显的水流现象, 堤内侧发生滑坡破坏后在堤脚处发现有淘出的砂堆, 说明有管涌破坏存在。可初步认为上游坡的破坏呈浅层滑动形式。

综合分析现场调查结果及挡灰堤施工和破坏资料后, 初步断定造成破坏的主要原因是潮水涨落, 导致堤内外水位差。由于挡灰堤建于饱和淤泥层上, 堤体透水性差、抗管涌能力和抗剪强度均很底。

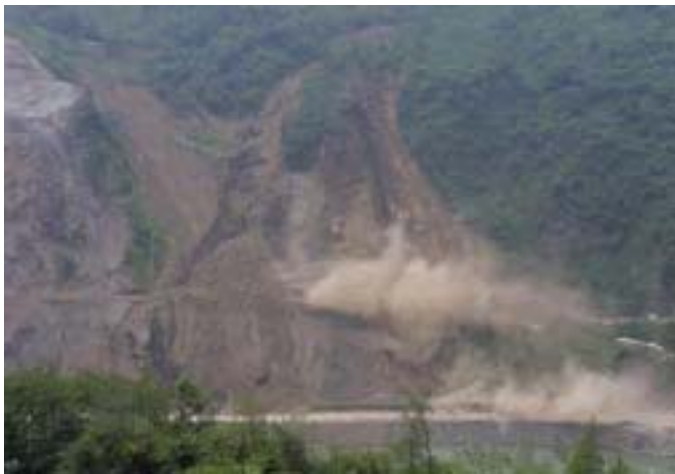
图 13.42 7 月 20 日 IV 区发生滑坡时的实景

紫坪铺水利枢纽工程 2<sup>#</sup>导流洞出口位于坝址右岸条型山脊下游侧,地貌上为  $F_3$  断层带所形成的槽谷下部。2<sup>#</sup>导流洞出口开挖边坡高约 90m,宽约 80m,上部开口高程 830m 左右,下部底口高程 741.156m,出口开挖于 2000 年 4 月初开工,6 月中旬开挖至 213 国道高程 779m 左右时,边坡开挖总高度约 50m。此时都江堰地区持续一个月降雨频繁,边坡随即于 2001 年 6 月 23 日、7 月 14 日、7 月 20 日、7 月 27 日发生四次滑动。滑动物质为第四纪堆积体,沿覆盖层与基岩接触面滑动,并在滑坡范围以外形成多条拉裂缝。图 13.42 示 7 月 20 日发生于 IV 区的滑坡的实景。图 13.43 为滑坡发生后的山体。
