喜马拉雅山地区重大地质灾害调查与动态监测

一、1:25 万重大地质灾害调查取得的主要进展与成果

二、西藏帕里河滑坡遥感调查

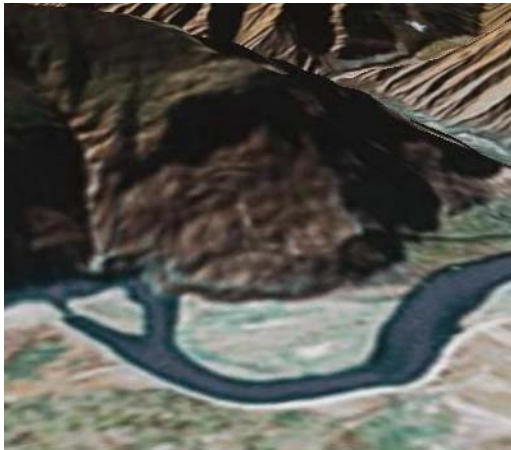
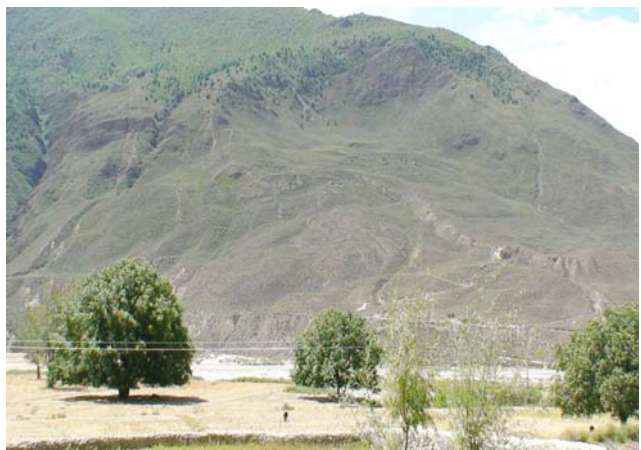
图 7 朗县冻戈山滑坡 1 号滑坡

遥感立体影像

实地照片
