2005年4月20日受重庆市涪陵区移民局的委托,由四川省地质工程集团公司对三峡库区重庆市涪陵区未治理已启动高切坡防护项目(85处)按《三峡库区高切坡防护工程地质勘察与初步设计技术工作要求》整理编制勘察设计报告。

涪陵区太极百货公司顺江职工住宅楼内侧高切坡(编号:FL0102)位于涪陵区主城区边缘地带的顺江移民小区D号路东侧,前缘坡脚高程 $H=340\text{m}$ 。该高切坡总体呈近南北走向,约 350° ,长约 95m ,西高东低,拟开挖切坡高约 $8-10\text{m}$,坡面面积 1230m^2 。与规划相比,面积减少 27m^2 ,原因是坡高有所降低。切坡顶部为两级台地,高差约 $3-5\text{m}$,涪陵区太极百货公司为移民搬迁建房开挖切坡,在切坡过程中产生了土层滑动,后缘出现了拉裂缝,被迫停止开挖建房,下部边坡在2004年9月发生沿填土与原始斜坡面间的滑移破坏,坡度变缓,为 $15^\circ-20^\circ$ (见照片1)。该高切坡南北侧均为移民小区,有近百户居民,人口约325人,后缘为涪陵市政主干道——顺江大道D号路段,前缘为移民小区路——白果路,切坡一旦失稳,其危害后果很严重。

涪陵区太极百货公司顺江职工住宅楼内侧高切坡位于涪陵区主城区边缘地带的顺江移民小区 D 号路东侧，高切坡编号 FL0102。涪陵区太极百货公司为修建住宅楼于 2003 年采用机械开挖形成切坡，在坡体前缘形成临空面，于 2004 年 6 月~9 月期间，由于暴雨等诱发因素，发生沿填土与原始坡面接触界面的滑移破坏。为修建住宅楼，不得不再次切坡，拟开挖切坡线见平面图。

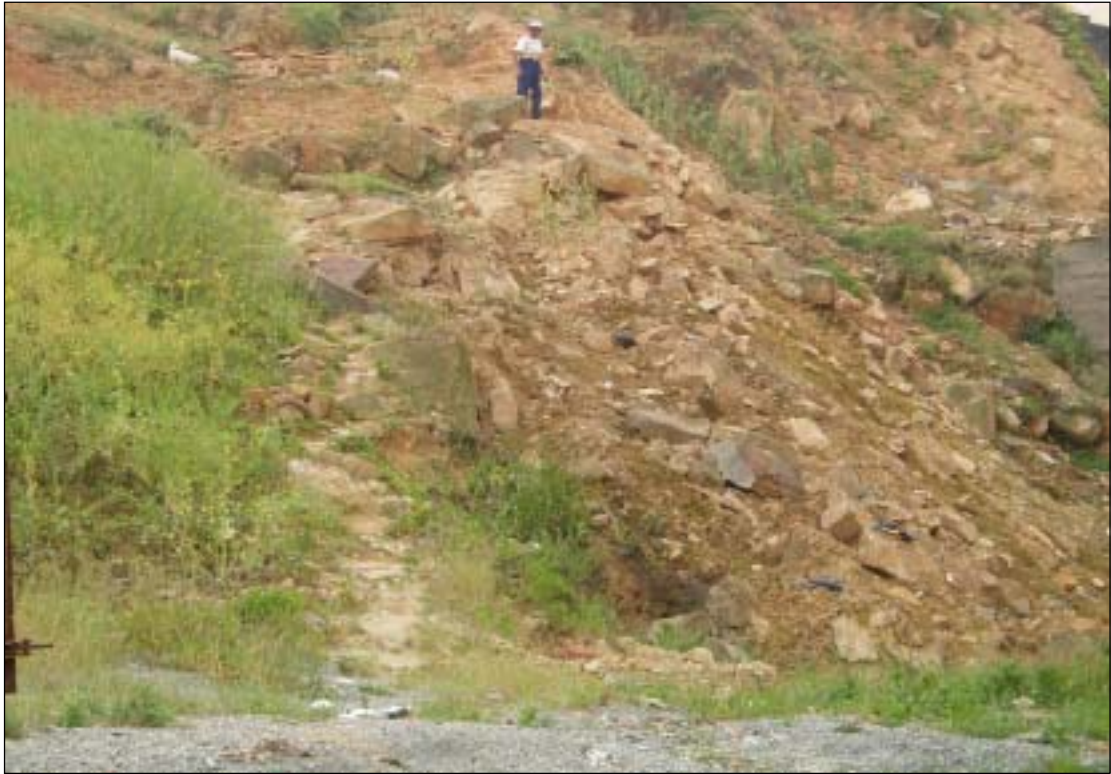
照片 1： FL0102 高切坡前缘崩滑堆积照片

在前缘堆积一大的滑塌体，滑塌体宽 50 米，厚 3-7 米，滑塌后形成斜坡坡度 15-20°，在斜坡后缘还有裂缝在继续发展，裂缝最大宽度达 50 厘米，延伸长度约 65 米。滑塌物散落于坡底，主要由砂泥岩块石和粉质粘土组成，块碎石粒径最大可达 1.5m，总体呈散体结构，扇状堆积。

FL0102 高切坡为土质切坡，由人工填土、残坡积碎石土组成。治理此切坡可采用二种方案。方案一，采用削坡处理；方案二，对滑坡体进行部分削坡处理后，采用桩板挡土墙进行支挡处理。

综合比较之下，选定该高切坡工程防护方案为：采用桩板挡土墙进行支挡；同时作好边坡周围的截排水处理。

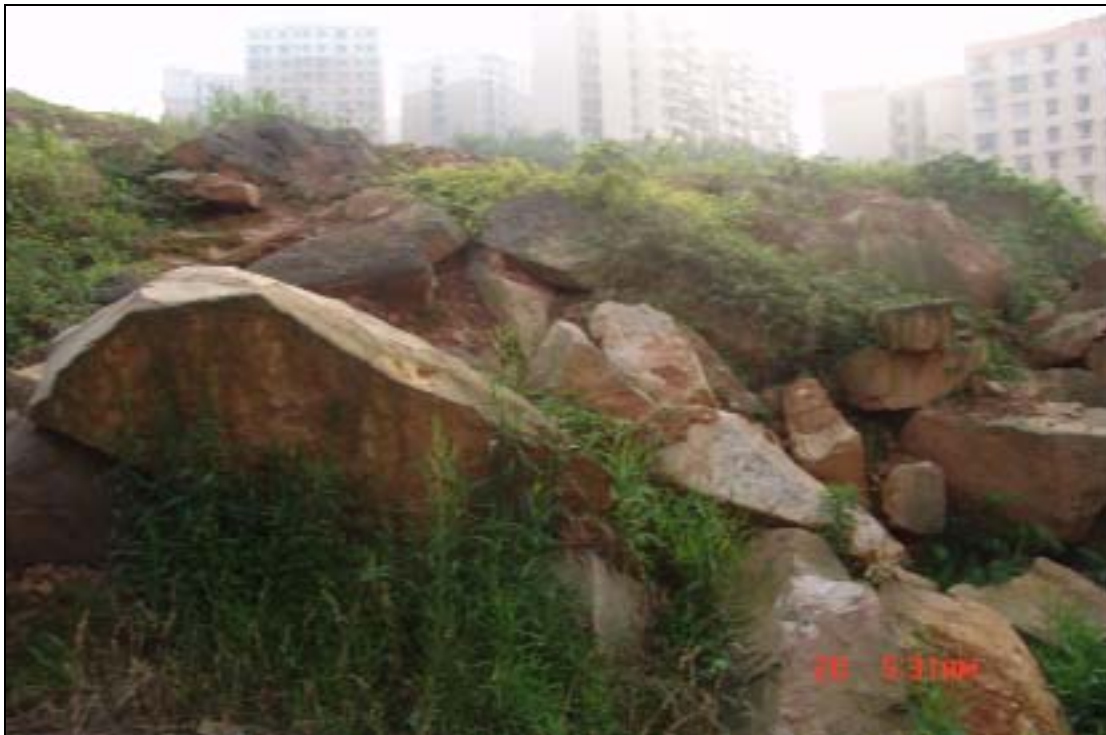
照片 2 坡脚滑塌堆积体

土体滑塌现象发生在高切坡的前缘靠近白果路处，由于场地开挖切坡，形成高陡临空面，斜坡土体应力发生分异，坡脚出现应力集中现象，切坡中上部的松散岩土体逐渐在切向应力及重力作用下，局部沿填土与老土接触面发生滑塌。

2、高切坡的治理应针对其变形破坏特征采取经济合理的治理方案, 对于该土质切坡, 由于切坡后将形成高陡临空面, 推力较大, 因此建议采用桩板挡土墙进行支挡, 结合排水设计方案进行治理。

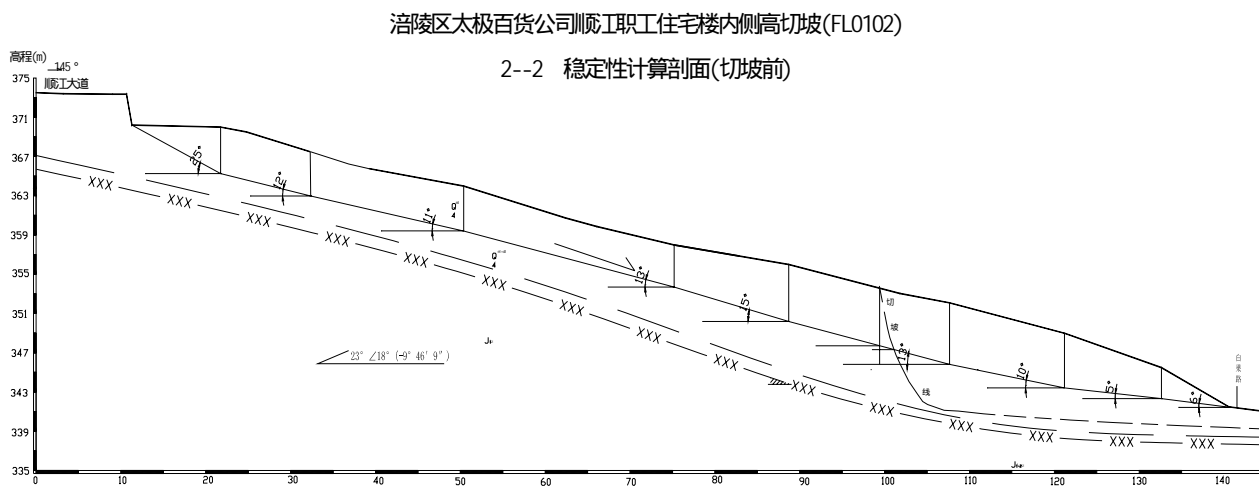
图 3 FL0102 切坡前稳定性计算条分割面图

选择该边坡 2~2' 工程地质纵剖面图作为计算剖面。第四系人工填土为崩滑体,填土与老土接触面上的粉质粘土底面为潜在滑动面。滑带土厚约 30~50cm,主要由软塑到流塑状粉质粘土夹约 30%的强风化泥岩、砂岩碎石组成。稳定性计算采用基于极限平衡理论的传递系数法进行。

计算剖面如图 3 所示,通过边坡的稳定性计算,其计算结果见表 9。

稳定系数为 1.95，即天然条件下斜坡处于稳定状态；在饱和状态下（工况二）的稳定系数为 1.13，处于基本稳定状态，稳定性系数小于给定的安全系数 1.35，说明切坡前边坡在暴雨等灾害气候条件下将可能发生滑动变形破坏。
