# 岩土锚固工程的长期性能与安全评价

中冶集团建筑研究总院      程良奎

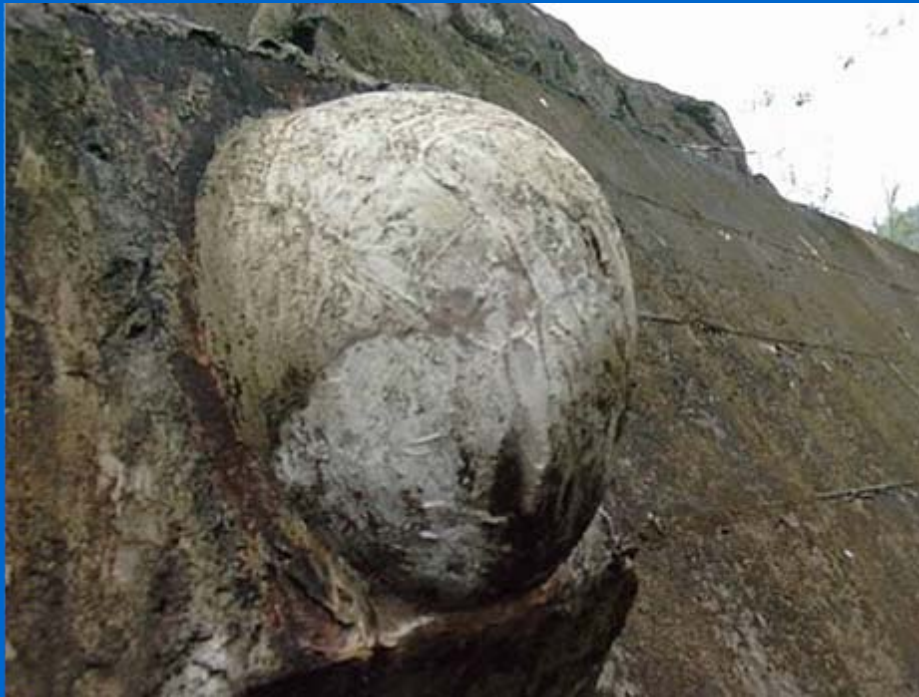
# 国内西南某大型边坡因锚头的保护层 过薄出现了腐蚀

锚头保护层龟裂

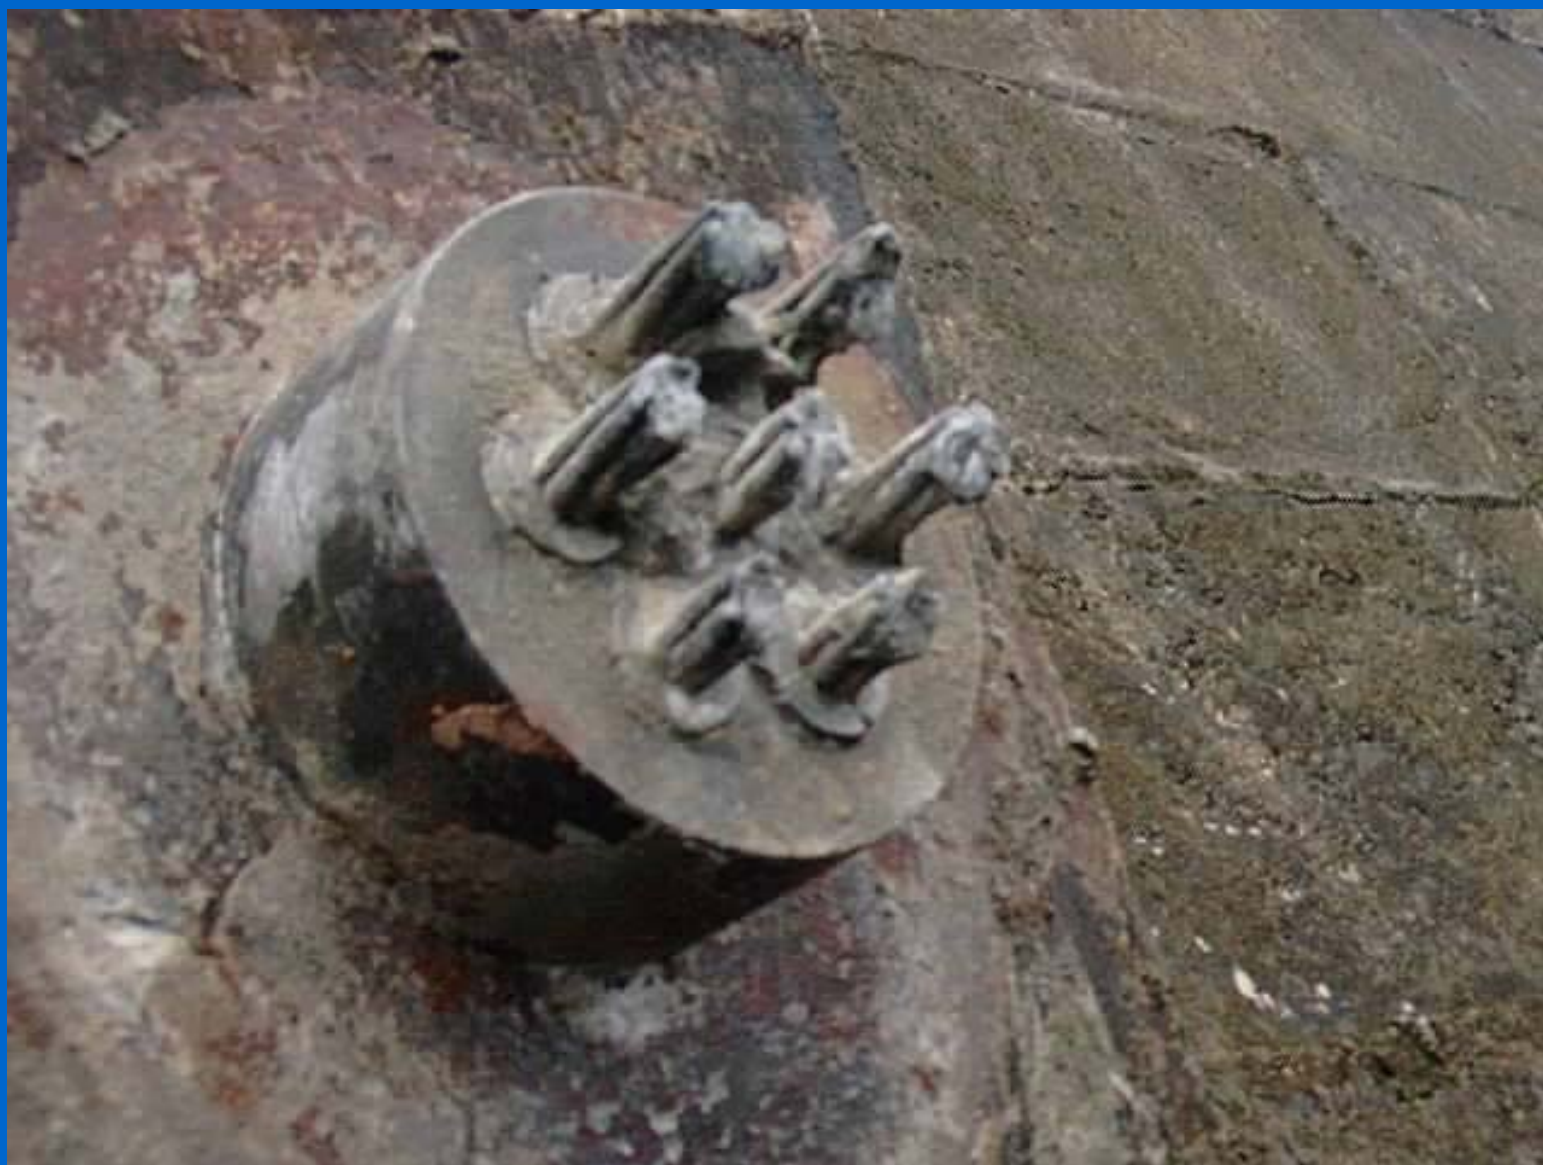
凿开后锚具及钢绞线的锈蚀

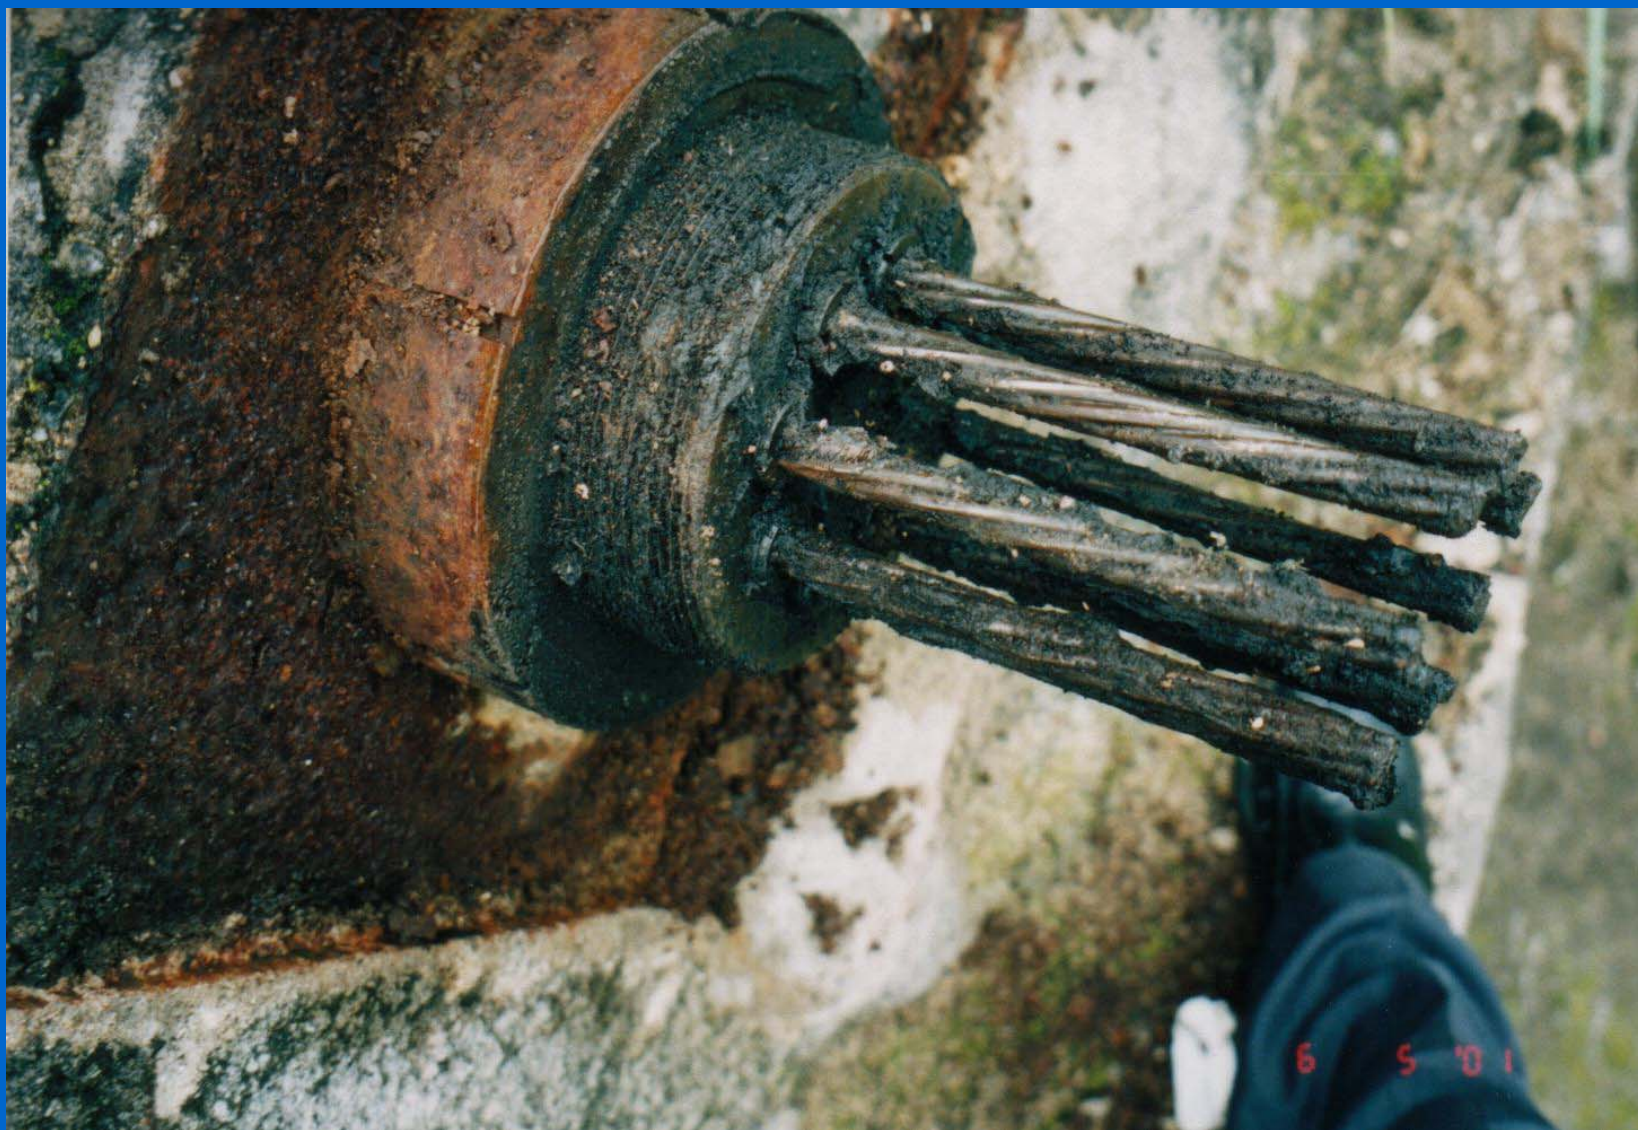
锚索使用 10 年后锚头防护油脂漏光

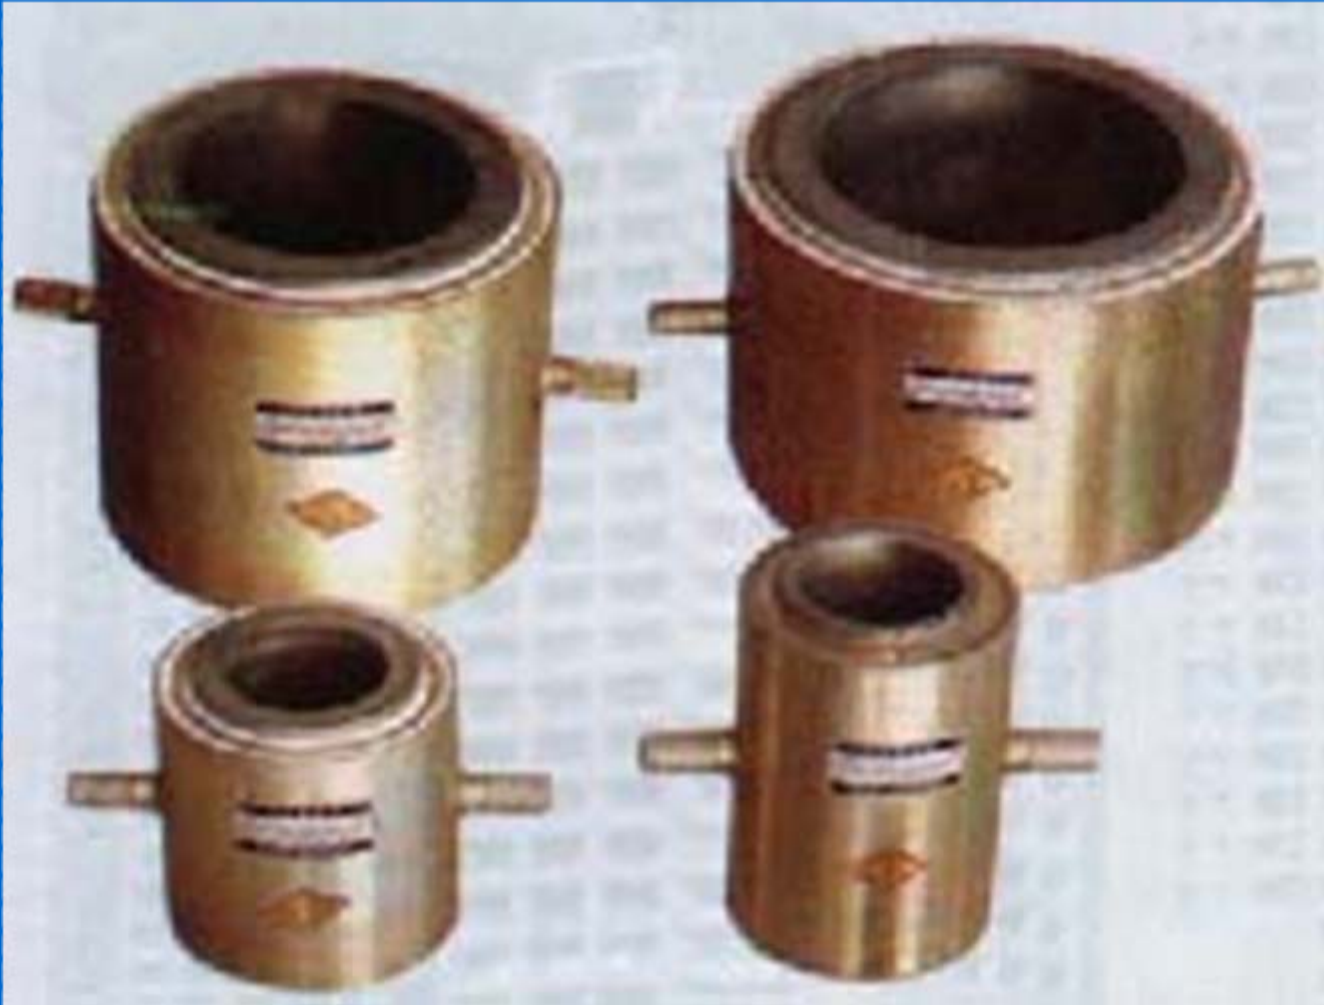
丹东前阳工程测试仪器厂生产的锚杆拉力测力计
