“5.12”汶川地震次生山地灾害的分布与特点

谢洪^{1,2}, 王士革^{1,2}, 孔纪名^{1,2}

D istribution and Characteristics of Mountain Hazards Induced by the Earthquake of May 12 in Wenchuan, China

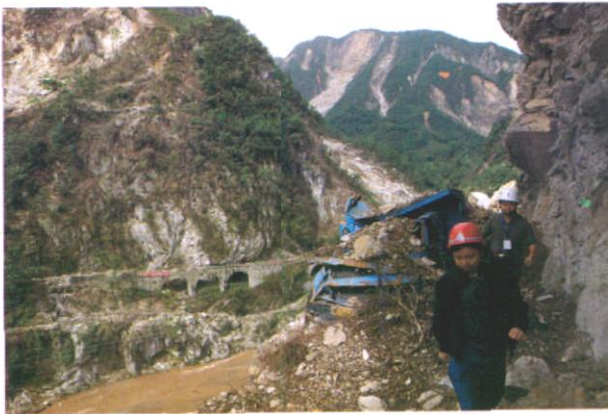
图 1 安县雎水至高川公路“老虎嘴”段被山地灾害毁坏

Fig 1 Road from Jushui to Gaochuan of An County has been destroyed by the mountain hazards

崩塌、滑坡、滚石等次生山地灾害造成了大量人员伤亡和财产损失。青川县位于龙门山北段,据报道^[3],该县石坝乡青龙、八一、五一和中心 4 个村的大部分地方被 8 个地震滑坡掩埋,800 余名群众被深埋在滑坡下。据作者在安县山区调查,晓坝镇五福村处于龙门山南段茶坪山东南坡,在“5.12”地震发生时死亡 9 人,其中 6 人是因崩塌、滚石而亡,即该村因次生山地灾害死亡的人数占到“5.12”地震死亡人数的 2/3;“5.12”地震以后,处于茶坪山深山区茶坪镇双电村的受灾群众,在自发向山外转移的过程中,有 8 人(其中 4 名儿童)死于崩塌(滚石);雎水镇至高川镇公路的“老虎嘴”段,在“5.12”地震时发生的崩塌、滚石与滑坡,仅规模较大的就有 34 处,方量约 $800 \times 10^4 \text{ m}^3$,砸毁、淤埋汽车近百辆(包括三辆客运班车),造成 150 余人伤亡(照片 1),并

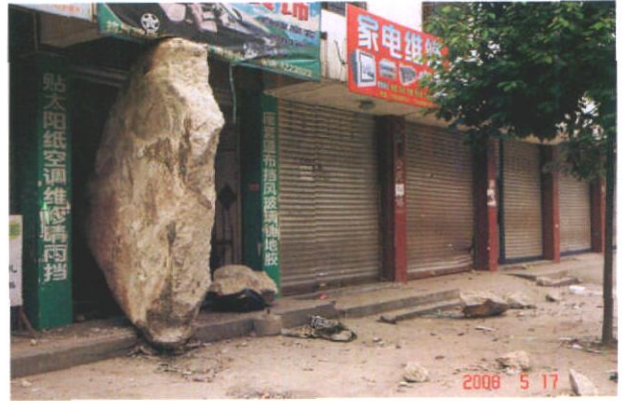
图 2 安县安昌镇滚石致死 4 人

Fig 2 Anchang Town of An County lethal 4 person of rockfalls

形成 3 个堰塞湖;“5.12”地震时,安昌镇一块巨石由山坡落下,横过四川省 S105 线公路,致死 4 人(照片 2)。
