# 达陕高速金竹山隧道涌水塌方的综合处治研究

**摘要:** 在调查隧道 K64+664~K64+674 段涌水塌方特征的基础上, 从地质结构和地层岩性分析其成因。相应地, 建立综合工作程序, 采用“超前双排长管棚+小导管+注浆+三台阶法施工+瓦斯监测”的综合方案, 对灾害进行处治, 效果明显。

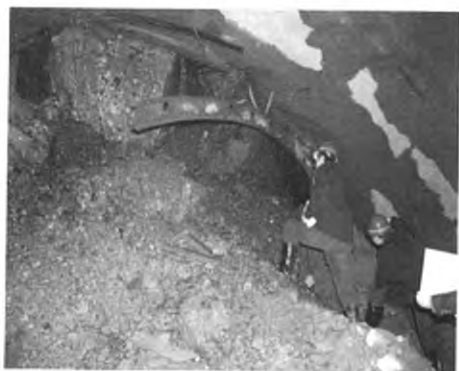
生塌方。塌方体将 K64+664~K64+674 上台阶掩埋呈倒三角状,塌体为碎屑塑流状夹巨砾,以破碎炭质泥岩及泥质胶结松散砾岩为主,巨砾为钙质胶结砾岩,最大达  $1.5\text{ m} \times 1.2\text{ m} \times 1.8\text{ m}$ ,重约 8 t。K64+664 处一榀拱架被折断(图 1),拱架发生明显变形,拱顶被巨大的钙质胶结砾岩卡住。通过对塌体涌水进行监测,最大涌水量达  $11\,000\text{ m}^3/\text{d}$ ,正常涌水量  $7\,000 \sim 8\,000\text{ m}^3/\text{d}$ (图 2)。松动塌体最高 47 m,纵向最深 43 m,横向最宽 51 m,顶部形成最大 5 m 高空腔,塌体及拱顶最高瓦斯浓度 0.25%,瓦斯浓度受控。

图 1 K64+664 掌子面塌方

Fig. 1 Collapse at the workface of K64+664

从地质构造上分析,该段隧道受固军坝复式背斜、梧桐坪背斜以及于家湾向斜构造、F4 断层影响,地质构造复杂,并且 F4 断层带导水性较好,且地表有一深约 60 m 的冲沟,受地表水补给,地下水十分发育。

从地层岩性上分析,该段围岩以粉砂质泥岩、泥质胶结砾岩为主,属泥岩与砾岩接触挤压破碎带,围岩软弱,受水浸泡后,容易软化,强度急剧降低。

由此可见,该段围岩受 F4 断层影响强烈,次生断层、褶曲发育,围岩极其破碎,层间结合性差,节理

裂隙十分发育,裂隙为张开状,内有粘滑充填物。由于 F4 断层导水,地下水十分发育,破碎围岩在地下水的侵蚀作用下,岩层逐渐剥落,最终导致围岩失稳。

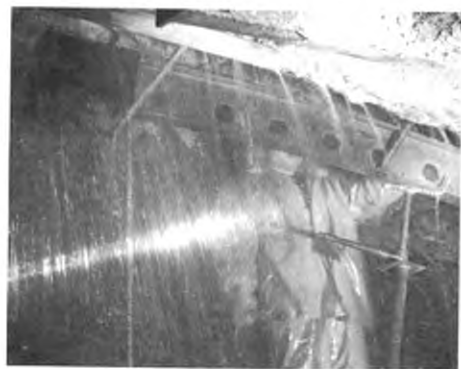
图 2 K64+664 掌子面涌水

Fig. 2 Water gush at the workface of K64+664

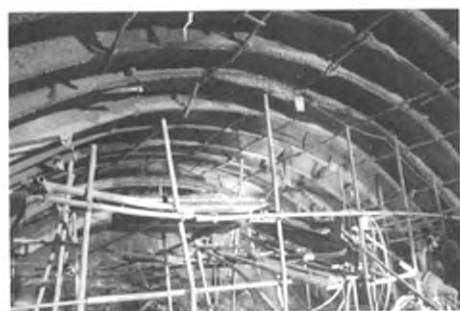
K64+664 初期支护钢架被折断,且 K64+664~K64+674 喷射混凝土多处出现开裂,拱顶下沉最大达 18 cm。为确保初支稳定性,避免塌方进一步加大,对 K64+664~K64+684 初期支护进行临时加固处理(图 3),在原初期支护下采用 I18 工字钢拱架加强,间距 40 cm/榀,拱架采用  $\phi 22$  钢筋连接,环向间距 100 cm;K64+664~K64+674 打设径向 450 cm 长  $\phi 42$  小导管注浆,间距  $100\text{ cm} \times 100\text{ cm}$ ,注浆采用水泥-水玻璃双液浆,以快速固结围岩,控制围岩及初支变形。

图3 塌方体处初期支护临时加固和管棚施工

Fig. 3 Temporary reinforcing the initial prop and pipe-shed construction

为防止松散塌体在涌水作用下不断掏空而使拱顶渣体继续下塌,立即对塌渣进行喷锚加固,并拉运弃渣对 K64+664~K64+674 段反压回填,既起到临时加固的作用,又为后续管棚施工提供操作平台。

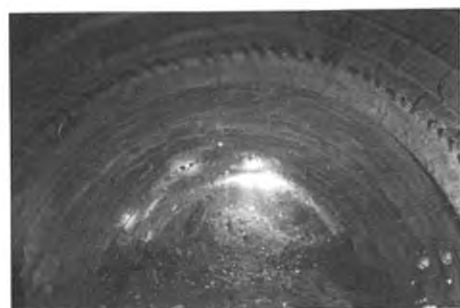
图4 双排长管棚

Fig. 4 Long pipe-shed in two rows

根据矿井地质雷达扫描结果,塌体长度约42 m,采用两排 $\phi 108$ 长管棚(图4),第一排仰角按 $20^\circ \sim 30^\circ$ 考虑,施工长度20 m。环向间距30 cm,范围 $150^\circ$ 。起钻部位在已完成的初期支护上,并施工钢架混凝土套拱。管棚施工采用跟管钻进形式,注浆采用水泥-水玻璃双液浆。第一排管棚施工段落内,提前扩挖出施工第二排管棚的工作室。

第二排管棚施工前要进行超前钻探以确定管棚施工长度。两排管棚搭接长度不小于5 m,管棚锚入基岩不得少于5 m,仰角 $1^\circ \sim 2^\circ$ ,环向间距30 cm,范围 $150^\circ$ ,注浆采用水泥-水玻璃双液浆。

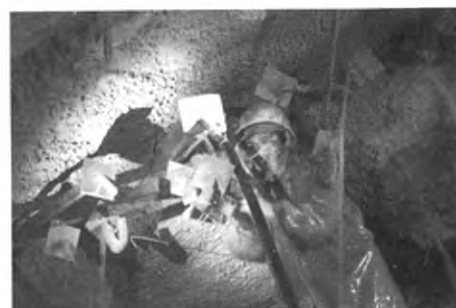
外层拱架支护好后,采用环向450 cm长 $\phi 42$ 注浆小导管对松散围岩进行径向注浆加固(图5),小导管长450 cm,间距 $150 \text{ cm} \times 150 \text{ cm}$ ,注浆采用水泥-水玻璃双液浆。仰拱设单层I20b工字钢拱架,并与拱墙外层拱架闭合成环,间距40 cm/榀。

图5 管棚和小导管注浆

Fig. 5 Pipe-shed and small pipe grouting

开挖后周边注浆加固范围为隧道开挖轮廓线4.5 m,注浆孔孔口环向间距1.5 m,纵向间距1.5 m,梅花形布置。

浆液采用水泥浆与水玻璃液双液浆,浆液参数现场确定,尽量缩短凝结时间。金竹山隧道小导管压注双液浆水泥浆与水玻璃体积比1:1,水泥浆水灰比0.8:1,水泥采用42.5普通硅酸盐水泥;水玻璃采用模数2.8,浓度20~25 Be。两种液体混合后的凝固时间20~25 s,如涌水较大时可适当提高水玻璃的模数和浓度。右洞K64+780~740段注浆效果来看单孔量 $\geq 2 \text{ m}^3/\text{h}$ ,掌子面段总涌水量 $140 \sim 160 \text{ m}^3/\text{h}$ 左右时周边开挖后注浆效果还是可行。

注浆采用防爆双液注浆泵,从两边到中间,分两序隔排施作,对于同排孔按照由上到下的顺序进行,注浆压力控制在1.0 MPa左右。

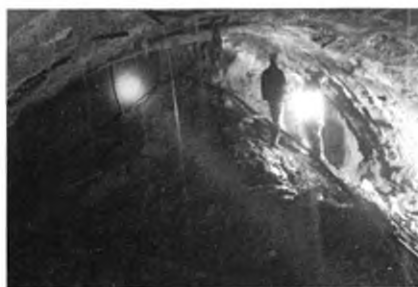
处治过程中应严格遵循“管超前、短进尺、弱爆破、强支护、快封闭、勤量测”的原则。开挖采用短三台阶预留核心土法(图6),进尺为一榀拱架间距,预留沉降量按20 cm控制。拱架必须单侧落底并及时施工初期支护,两侧不得同时落底;中台阶采用临时118工字钢拱架封闭,并与初期支护拱架连接,以便于初期支护及早闭合成环;下台阶及仰拱初期支护完成后,采用环向450 cm长 $\phi 42$ 注浆小导管注浆加固围岩,以便于初期支护能承受巨大的松散压力。此外,由于日均涌水量保持6 000~7 000 m<sup>3</sup>/d,按照“堵排结合,限量排放”的原则,在每个台阶处预留泄水管,以适量排放裂隙水。

图6 三台阶的上台阶掏槽预留核心土

Fig. 6 Reserving core soil at the upper step among the three steps
