广元市凤凰山公园滑坡稳定性分析

叶晓华, 肖允元, 金美喜

(四川九〇九建设工程有限公司, 江油 621701)

摘要: 该滑坡为土质小型滑坡, 为治理滑坡提供依据, 在讨论滑坡基本特征的基础上, 采用极限平衡法计算滑坡稳定系数。计算结果表明自重条件下滑坡处于稳定状态; 自重和暴雨条件下滑坡处于稳定、欠稳定和欠稳定多种状态。

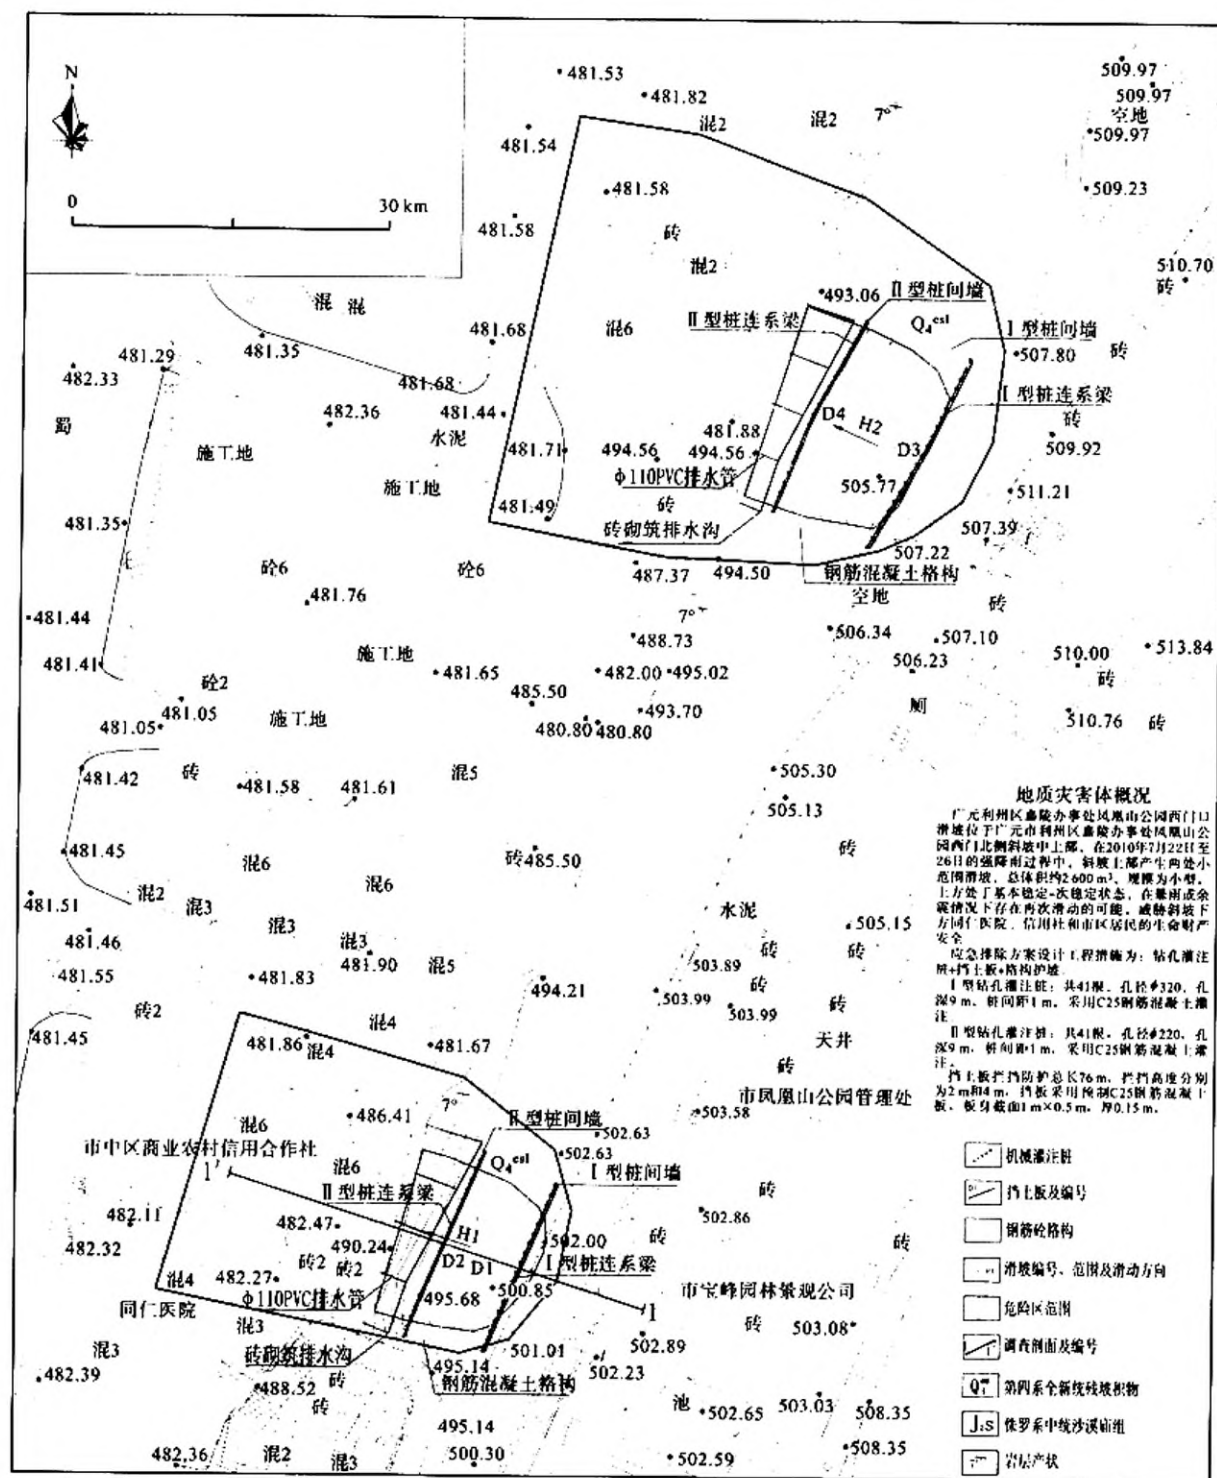
图2 滑坡工程地质平面图

滑坡区为斜坡,呈北东-南西向展布,倾向北西,斜坡高20~30 m,总长230 m,斜坡呈折线型。滑坡上部为凤凰山公园较为密集的建筑物,滑坡后缘为公路外侧斜坡,滑体坡度 $35^\circ\sim 45^\circ$,高8~12 m;下部为基岩陡崖,坡度 80° 以上,局部呈直立,高10~15 m;坡脚为同仁医院和市中区商业农村信用合作社,地形较平坦。斜坡表面总体较完整,中上部已形成两处滑坡,总体积2 600 m^3 ,部分滑体已直接进入居民区。目前滑坡后缘还有数条横向拉裂缝,逐步向后缘扩大,潜在威胁较大。滑体土和滑带土岩性均为松散的粉质粘土夹碎块石,滑床岩性为侏罗纪中统沙溪庙组灰黄色厚层砂岩,风化裂隙发育。见滑坡分布平面图2。

Fig. 2 Engineering geological plan of the landslide

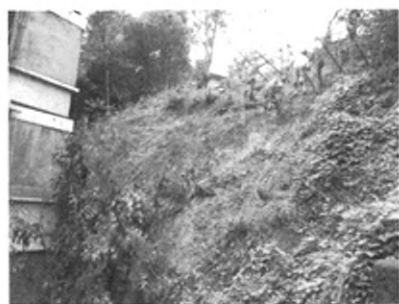
图3 H1滑坡正面照片

分布于凤凰山公园西门口阶梯北侧斜坡上部,顺斜坡顶部分布,位于公园内的公路外侧和下部民房后部陡崖之间的斜坡地带。场地狭窄,滑坡前缘已接近民房。后缘高程约502 m,前缘高程约491 m,总体宽度16 m,轴长15~20 m,平面长12.5 m,厚2.5~4 m,滑坡体积约1 280 m^3 。见图3和图4,剖面图5。

目前该段处于滑动变形阶段,滑动迹象明显。裂缝L1沿陡坎边缘小路发育,发育方向 205° ,延伸长度24 m,宽度5~15 cm,下错最高1.5 m。在H1滑坡范围之外,沿斜坡边缘L1仍有微弱发育迹象,缝宽多在0.1~1 cm,延伸长度可达30余米。7月23日晚强降雨导致斜坡顶部中段形成小范围溜滑,

溜滑上口宽度约5 m,下口宽度约16 m,溜滑土层厚度约1.5 m,溜滑体积约50 m^3 。目前部分堆积体已被清理,残留堆积体体积约70 m^3 。

Fig. 3 Front view of Landslide H1

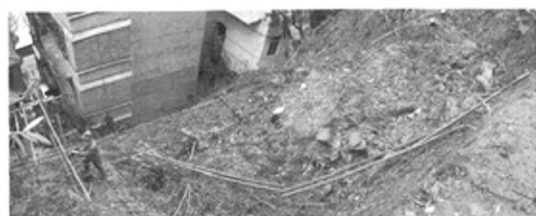
图4 H1滑坡俯视照片

Fig. 4 Top view of Landslide H1

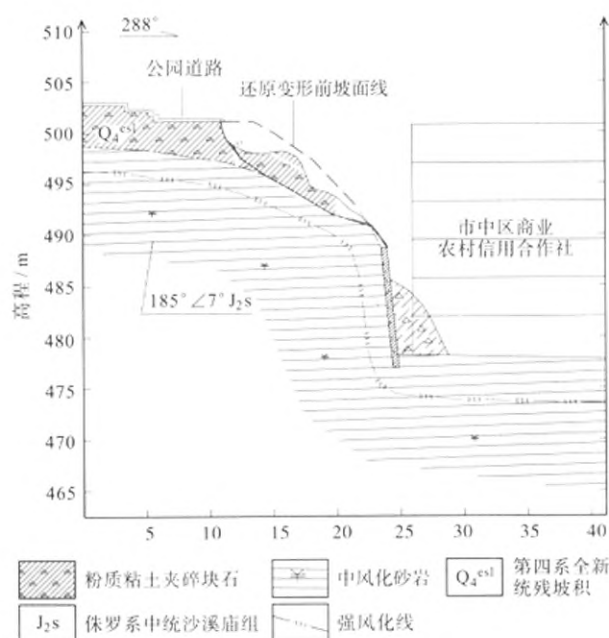
图5 滑坡1-1'工程地质剖面图

Fig. 5 Engineering geological profile along 1-1' of the landslide

本次稳定性计算选取3条剖面进行计算:选择位于H1滑坡主滑方向1-1'还原剖面、1-1'剖面, H2滑坡4-4'剖面进行计算,剖面的条块单元划分情况详见图9。

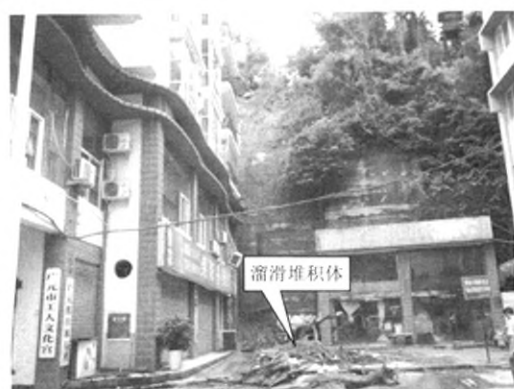
图6 H2滑坡照片

分布于公园西门口北侧约150 m,后缘高程约505.77 m,前缘高程约494 m,宽20 m,轴长18~20 m,厚1.5~4.0 m,滑坡体积约1 320 m^3 。目前滑坡H2的变形破坏迹象为地面裂缝和表层土体小规模溜滑;7月23日晚强降雨导致滑坡H2产生,土体顺岩壁滑落,堆积于坡脚,体积约50 m^3 。见图6,剖面图7。

Fig. 6 View of Landslide H2

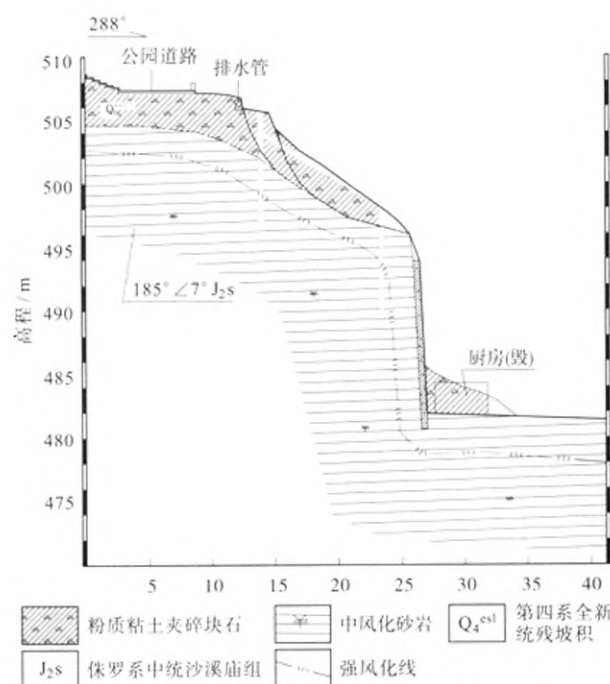
图7 滑坡4-4'工程地质剖面图

Fig. 7 Engineering geological profile along 4-4' of the landslide

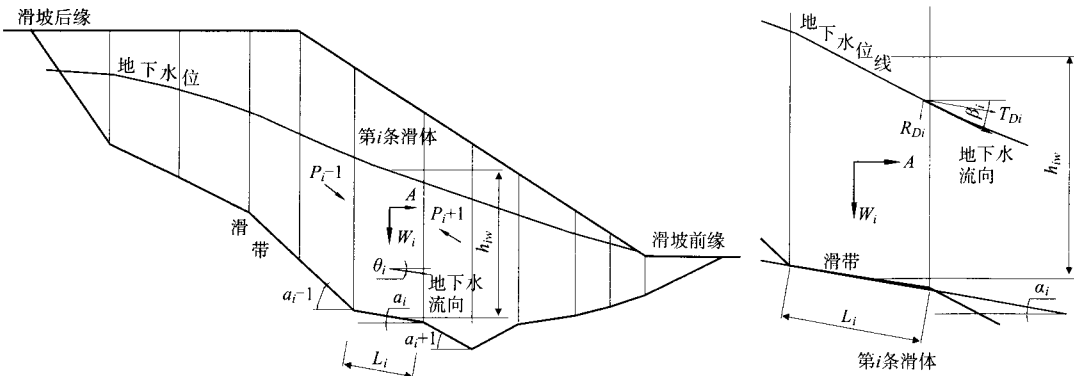
图 8 传递系数法(折线型滑动面) 计算模型及条块受力图

滑坡稳定性分析采用极限平衡方法进行计算,滑体坡面地形及滑带均简化为折线。滑坡稳定性计算模型见图8。计算公式为传递系数法。

Fig.8 Computation model of transfer coefficient method (sliding surface of broken line type) and force chart in bars

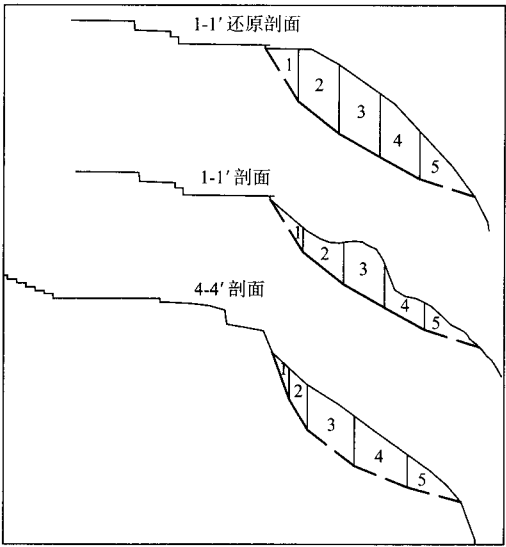
图 9 剖面条分图

Fig. 9 Profile in bars
