# 某隧道洞口山体滑坡分析及综合治理

**摘要:** 为达到该滑坡的综合治理, 对其进行详细工程地质勘察、滑坡成因研究和稳定性分析。在此基础上综合考虑当地建材来源和施工便利, 通过治理方案比选, 提出抗滑挡墙和抗滑桩相结合的治理方案。

# STABILITY ANALYSIS AND COMPREHENSIVE TREATMENT OF THE LANDSLIDE AT A TUNNEL ENTRANCE

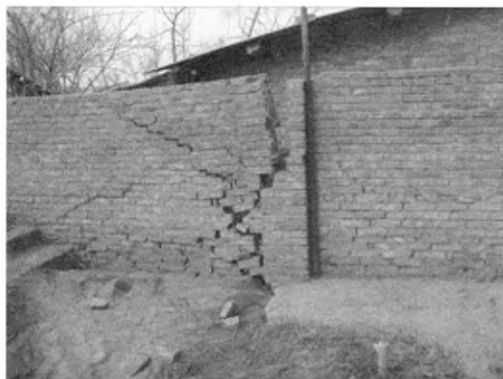
图 2 围墙开裂

滑坡导致地面张裂缝宽 2~10 cm,滑体错落形成的落距最大约 50~60 cm,周围建筑严重开裂受损(图 2、图 3)。

Fig. 2 Wall cracking of a building

从滑坡区地形、地貌特征及钻探资料综合分析,勘察区的地层为极破碎的全风化千枚岩,原始自然地形经长期地质历史的剥蚀作用而自然休止,为一稳定的斜坡。隧道施工时在南端洞口开挖工作面,形成了一个高约 4.0~13.3 m 的人工陡坎,使此地段的坡脚失去支撑。同时现已掘进的中导洞,使破碎的岩体受到侧向卸荷作用,改变了原来的应力状态,破坏了岩体的平衡条件。当滑动面上的下滑力逐渐接近和达到抗滑力数值时,破碎的岩体即沿开

挖的坡脚和中导洞方向往下缓慢滑动,加之坡角破坏后长期的连阴雨天气,加速了滑坡的形成(图 4)。

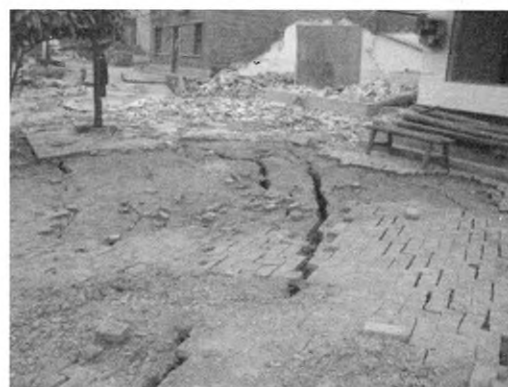
图 3 地面张裂缝

Fig. 3 Tensile fissure on the brick floor
