# 土壤与地下水生态环境损害鉴定评估 案例集

编制时间：2018 年 12 月

## 案例一 某地下水污染事件环境损害鉴定评估

## 案例二 某山体破坏案例生态环境损害鉴定评估

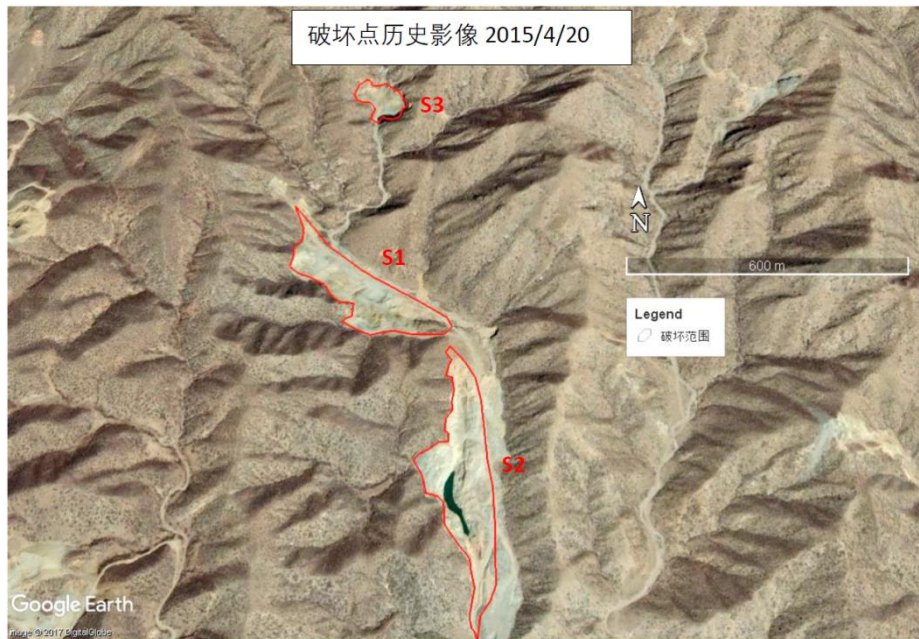
图 2 评估区历史遥感影像

根据遥感影像判读，损害时间起点为 2009 年，评估时间终点为被破坏的生态系统恢复至基线水平的年份。根据遥感影像解译与实地测量确定受损生态系统的空间面积共为 91765 m<sup>2</sup>（图 2）。

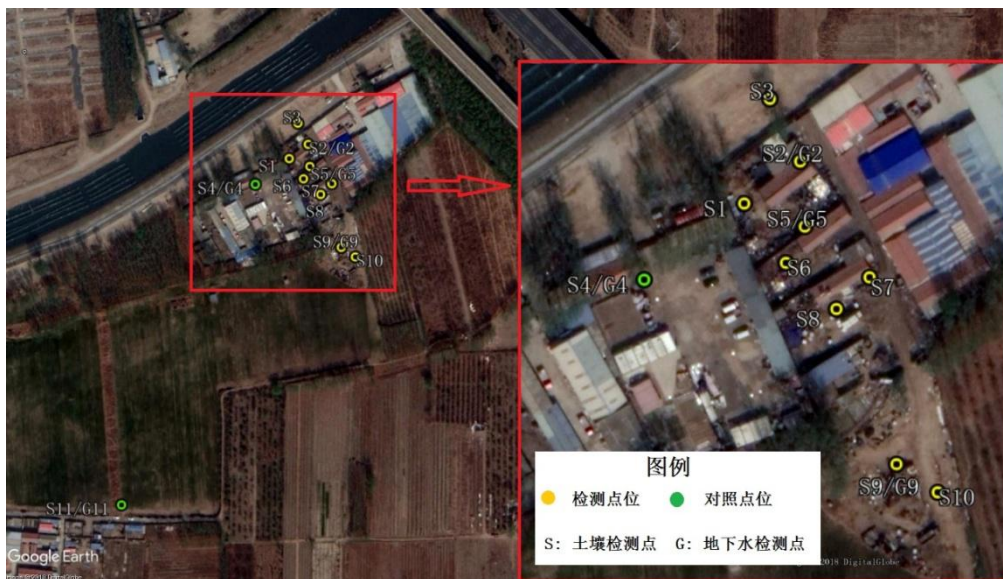
图 3 采样布点图

- a) 资料收集与分析：收集涉案相关资料。
- b) 现场踏勘：开展现场踏勘，掌握调查区基本概况。
- c) 人员访谈：访谈调查区涉案责任人、环境保护局行政人员、某检察院工作人员，以及其它知情人员。
- d) 地质与水文地质调查：分析调查区水文地质状况，了解地下水流场。
- e) 土壤与地下水环境监测：布设土壤采样点 11 个（含对照点），地下水调查点 5 个，见图 3。按地面以下 0.3 m、1 m、2 m、4 m、6 m、8 m 深度分别取样，进行检测。
- f) 生态环境损害评估：确定生态环境基线水平，分析调查区生态环境损害类型和损害范围，提出初步的生态环境恢复方案，计算生态环境损害数额。

依据《生态环境损害鉴定评估技术指南 土壤与地下水》（环办法规〔2018〕46号）中的基线确定方法，由于缺乏评估区域近三年内的历史数据，选取与调查区地形地貌、生态环境相似且未受本次废油桶污染影响的点位污染物浓度值作为基线水平。对于建设用地土壤，选择 S4 点位各项指标值作为基线，对于农用地土壤，选择 S11 点位各项指标值作为基线；对于地下水，选取上游 G11 点位各项指标值作为基线。

依据《生态环境损害鉴定评估技术指南 总纲》（环办政法〔2016〕67号），地下水环境介质中特征污染物浓度超过基线20%以上，即可确定地下水环境损害。对比评估区地下水生态环境基线，铬、萘、总石油烃（C<sub>6</sub>-C<sub>16</sub>）等污染物浓度超过基线的20%，其中G2监测井地下水中铬浓度超过基线的20%，G4、G5、G9监测井地下水中萘和总石油烃（C<sub>6</sub>-C<sub>16</sub>）浓度超过基线的20%。
