青岛南墅透辉岩开发有限公司莱西市南墅镇曹家透辉岩矿

矿山地质环境保护与土地复垦方案

2018 年 6 月

编制单位：山东坤泽地质勘查有限公司

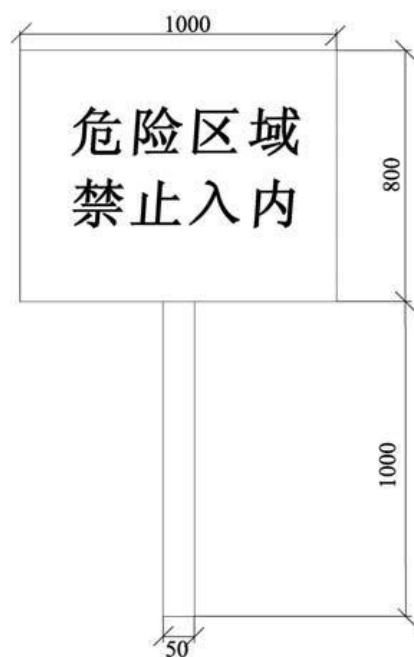
图 5-2 警示标志断面图

警示标志可采用铝合金材料，标牌尺寸 1000×800mm，标明“危险区域、禁止入内”等类似字样；标杆尺寸 $\phi 50 \times 1000\text{mm}$ ，底部埋入第四系土层或用石块支撑，详见图 5-2。
