苏州市胥口镇清明山废弃采石场地质灾害

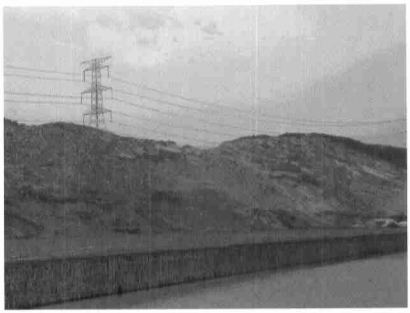
潜在的崩坍和水土流失造成堆渣（最大厚度达20m)下滑

岩体有拉裂缝，节理已拉开，有下滑迹象，坡面残留的块石及石渣，易发生掉块

节理与外倾岩层面的不利组合。岩层间夹粉砂质泥岩，遇水易泥化，形成天然的滑动面，极易发生滑坡

坡顶有宽3~5m的裂缝，已错动约1m。此裂缝为新裂缝，且有继续滑动的可能

露采坡面存在崩塌地质灾害隐患

胥口镇清明山废弃采石场全貌
