# 重大災害防治工程規劃設計檢討之研究 -以花蓮縣大興為例

## Study on the Examination of Major Disaster Mitigation Planning Project—Selected the Da-Xing of Hua-Lian County as an Example

國立台灣大學生物環境系統工程學系

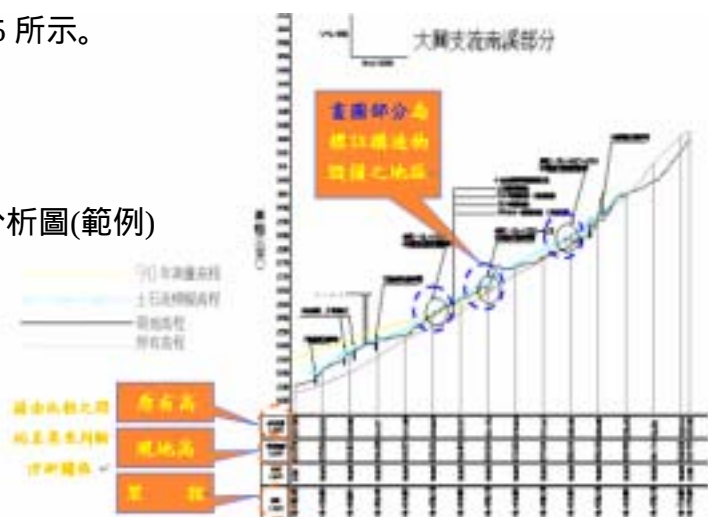
圖 5 縱斷面分析圖(範例)

縱斷面分析主要選取河道中心線之縱斷面高程進行分析比較，「原有高程」主要為參考「90 年度治山防災計畫-大興社區土石防災整體治理規劃工程」之計畫高程所繪製而成，而「現地高程」為現地河道縱斷面之測量結果。藉由比較兩者之差異性，分別找出各河段中心線之淘刷及淤積區間，並探討沖淤結果與構造物之相關性，如圖 5 所示。

主流河道中心部分大致上其淘刷與淤積之發生情形參半，除了在主流 1 號梳子壩下游(里程 1k+972 2k+060)有明顯之局部冲刷坑產生外，其餘河段並無大規模的堆積或淘刷情形產生，初步研判當時所規劃設計之工程構造物能有效發揮穩定河床高程之功效。

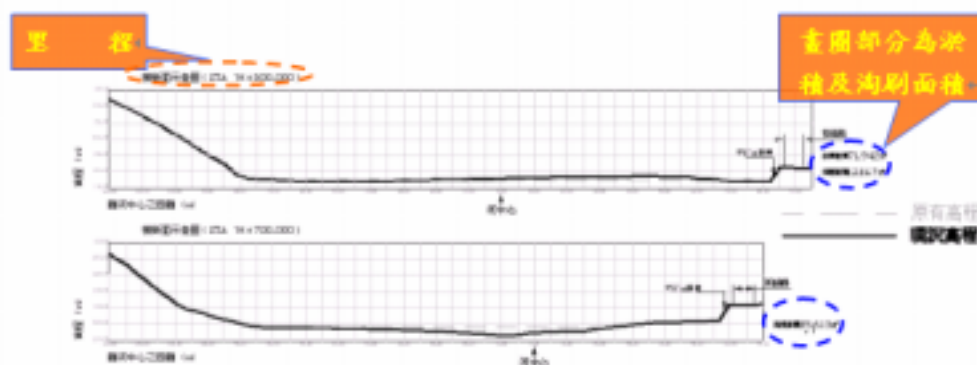
圖 5 縱斷面分析圖(範例)

橫斷面分析主要比較「現地高程」與「原有高程」之差異，並採用平均斷面積法計算河道內之淤積量及淘刷量，計算時分別於各剖面位置量測其淤積、淘刷面積，再乘上斷面之間距即可求得各斷面間之淤積量及淘刷量，最後再加總即可得本研究區域內之總淤積量及淘刷量；此外並根據現地河段測量所得到之橫斷面及現地構造物之調查結果，針對水流位置變化及構造物之現況進行探討。
