川气管道工程湖北段地质灾害与防治研究

摘要:川气天然气管道工程通过鄂西崩、滑、流极易发区, 鄂中石膏、磷矿区, 鄂北岗地膨胀土区, 地质环境条件复杂多变, 隐藏了多种地质灾害隐患。通过沿线实地调查, 以纪实手法预测该工程在湖北段可能遭受16处主要地质灾害, 其中崩塌灾害4处, 滑坡灾害4处, 泥石流灾害4处, 地面塌陷(含岩溶塌陷和矿山采空塌陷)灾害3处, 塌岸灾害1处。根据各处地质灾害成因特点不同, 因地制宜地提出了采取避让、治理、防护、限制等应对措施来避免灾害发生, 确保管道工程顺利施工和安全运营。

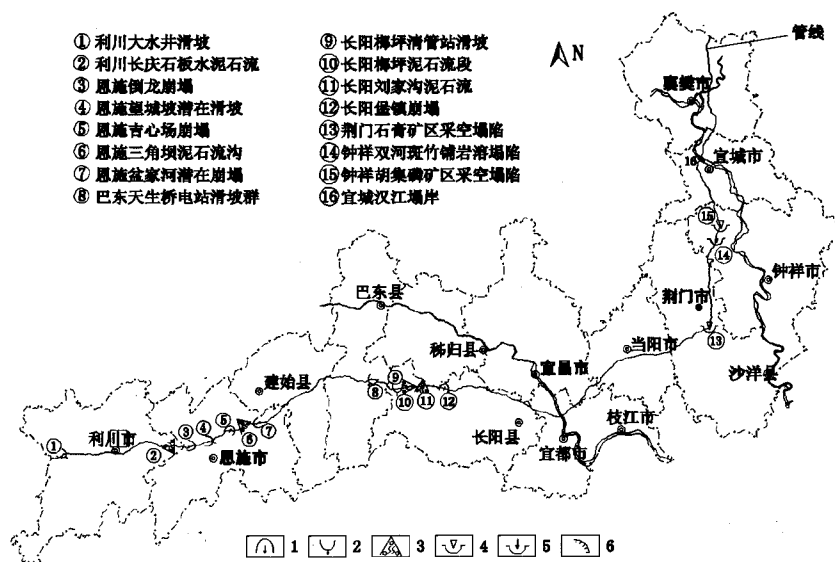
图 1 川气管道工程湖北段主要地质灾害隐患点段分布

虽然管道沿线存在 218 处地质灾害隐患,但不是所有的隐患点都可作用于管道线路。根据隐患点距离管道的远近、规模、作用方向,以及进一步发展的趋势、危害程度,初步预测管道工程在湖北境可能遭受 16 处主要地质灾害隐患点(段)的危害(图 1)。其中可能遭受的崩塌灾害 4 处,滑坡灾害 4 处,泥石流灾害 4 处,地面塌陷(含岩溶塌陷和矿山采空塌陷)灾害 3 处,塌岸灾害 1 处。下面按不同灾害类型仅选择 10
