地基基础工程与工程事故分析

第六节 一般地基和基础工程缺陷和事故的主要因素及其现象

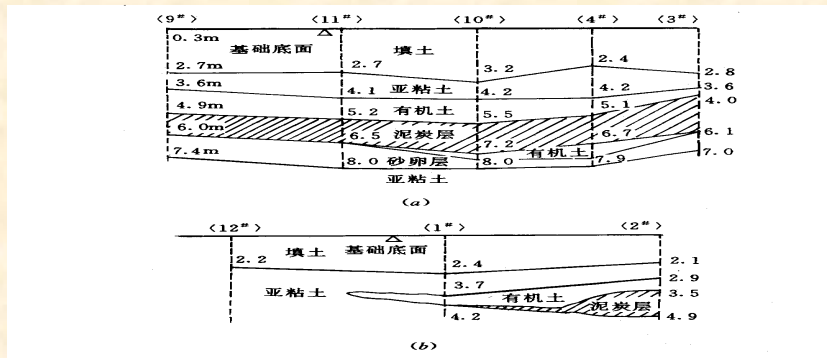
图5-6-2 钻孔地质剖面

(2)地基土层分布(图5-6-2钻孔平面布置见图5-6-2a)

(a)房屋轴线西侧；(b)房屋轴线东侧

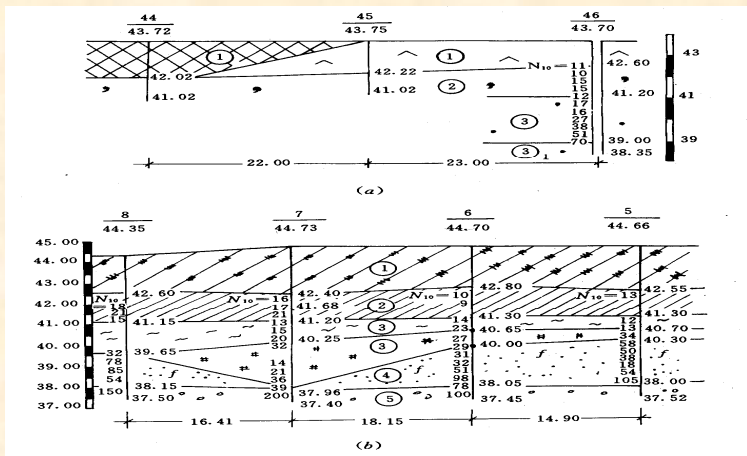
图5-6-5土层分布图

(2)地基土层分布(图5-6-5)

(a)原勘察报告地层剖面(南侧); (b)重新勘察地层剖面(南侧)

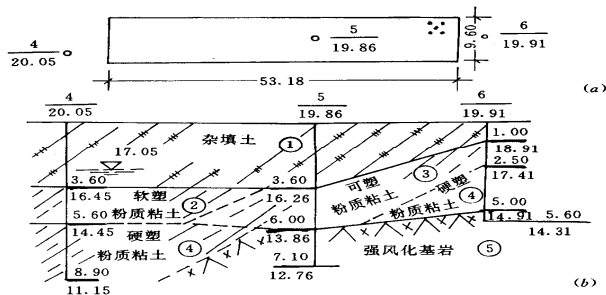
图5-6-18 铁岭住宅楼钻孔布置及土层分布

第⑤层为强风化基岩，其顶部埋深在住宅西部为地下5.0处，而在东部则超过8.90m。

根据这样三个土层变化很大的钻孔资料，无法绘制地质剖面图。至于土工试验，只取了一个原状土，代表性很差。总之，勘察的质量差工作粗糙。

(a)平面及钻孔位置；(b)地质剖面

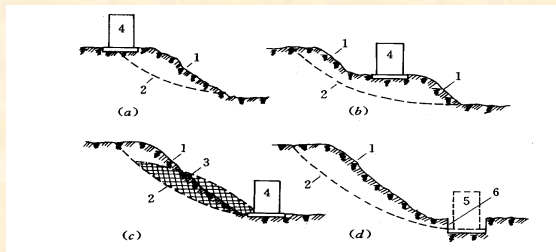
图5-6-26 依山坡建筑受滑坡影响示意

● 依山建造房屋，由于修建工程切削坡脚，或在坡上堆放材料，或将工业废水与生活污水排放坡地，改变山坡原来稳定的受力状态所造成的滑坡，对建筑结构的影响大致有以下3种：

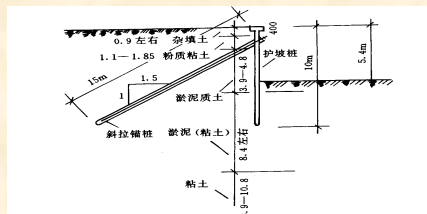
图5-6-28 护坡桩构造示意图

●1988年10月，科研楼基槽开挖后不久，发现护坡桩向基槽内倾斜，随着西侧三幢辅楼内地坪产生三道裂缝(图5-6-27)。其中1[＼]裂缝距基槽约11m；2[＼]裂缝距基槽13m，这两道裂缝宽30～50mm，下错5～10cm。3[＼]裂缝距基槽约40m，裂缝宽5～10m，长约50m。4[＼]裂缝在基槽东侧，距槽边6～7m，沿正施工的办公楼墙基外侧，呈弧形，长约15m，下错3～5cm。

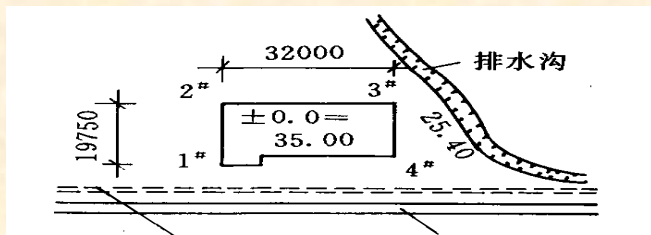
图5-7-2 总平面图

●但是由于此填土区位于交通干道和天然排水沟之间(图5-7-2)，受到地形和已有路基填土工程的限制，各处填土的密实度很不一致。

又由于填土时尚不知房屋坐标，后来才知道房屋一角落在填土边坡上，不得不补填。基槽挖方时发现后填土方内部有蜂窝空隙，后又将这些土方重新挖土、回填、再人工分层夯实。
