海口市结构上浮事故原因及其处理

王家道

(海南琼力地基基础工程有限公司)

[摘要] 本文报告海口市二个世所罕见的地下室上浮工程实例，并对地下室上浮的原因进行分析。还介绍了一起结构上浮个案事故处理的技术方法。

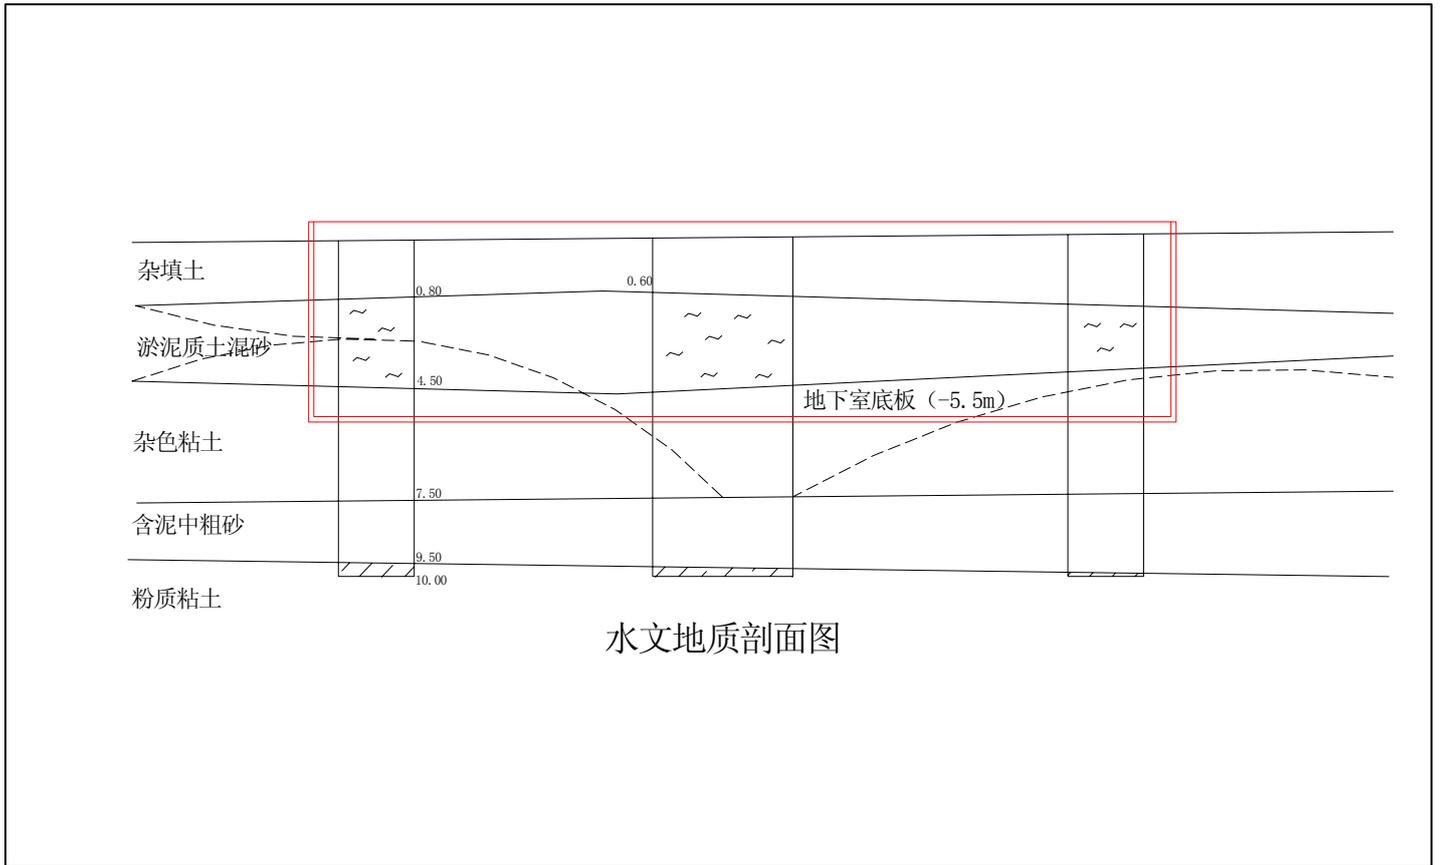
(一) 概况：海口市某广场下沉式超市 A 区地下室位于大同路，地下室结构建成后因多年一直没有利用，于 2007 年 7 月开始发现地下室底板及上部结构变形受损，地下室不均匀上浮量 250mm~300mm，后进行室内打井降水减压，减少了上浮，后因停止降、排水，地下室又继续上浮，原受损的变形裂缝加剧，并由南向北上浮面积扩大。

超市 A 区前半段长 30 米，宽 66 米地下室结构在浮力作用下不均匀上浮 200~300mm

1、该工程为“半拉子”工程，原设计单位未采取抗浮措施。据计算，地下室分担的浮力 $F_{浮}$ 为 115000kN;结构自重 75000kN，可见结构自重远小于地下室底板受到的浮力；结构底板坐落在杂色粘土层上。

2、原设计单位错误地认为地下室底板受到地下水的浮力作用不大，没有做抗浮设计的必要。但是该地下室周边普遍分布有 1~3 米厚度不等的人工杂填土层，其下为淤泥质混砂层及杂色粘土层。因海南暴雨期的降水强度大，往往连续时间常达 10 多天之久，该场地地势低洼，排水条件差，降水入渗进入杂填土层及其以下的淤泥质混砂层的上层滞水及孔隙水水位埋深仅 0.20~0.80 米，浅层地下水位对结构
