皖东某建设工程地质灾害危险性分析

邱志勇, 刘学全, 陈 炎
(安徽省地质环境监测总站, 安徽 蚌埠 233000)

摘要:位于皖东某地的一项建设工程,是当地集中用地面积最大的建设项目之一,由于建设场地原为一处废弃的采石场,地跨低山丘陵和山前坡岗地,地形高差大,断层较发育,地质条件比较复杂,人类工程活动比较强烈,存在较大的地质灾害隐患。作者根据建设场地所处的地形、地质条件和人类工程活动,认为现有的人工岩质边坡基本处于不稳定状态,在断层交汇处附近地下很可能存在岩溶洞穴,分析了建设工程可能引发或遭受的地质灾害主要是崩塌、滑坡、岩溶塌陷、回填土不均匀沉陷和断裂活动的影响等类型,建议建设单位采取有效措施加以防范。

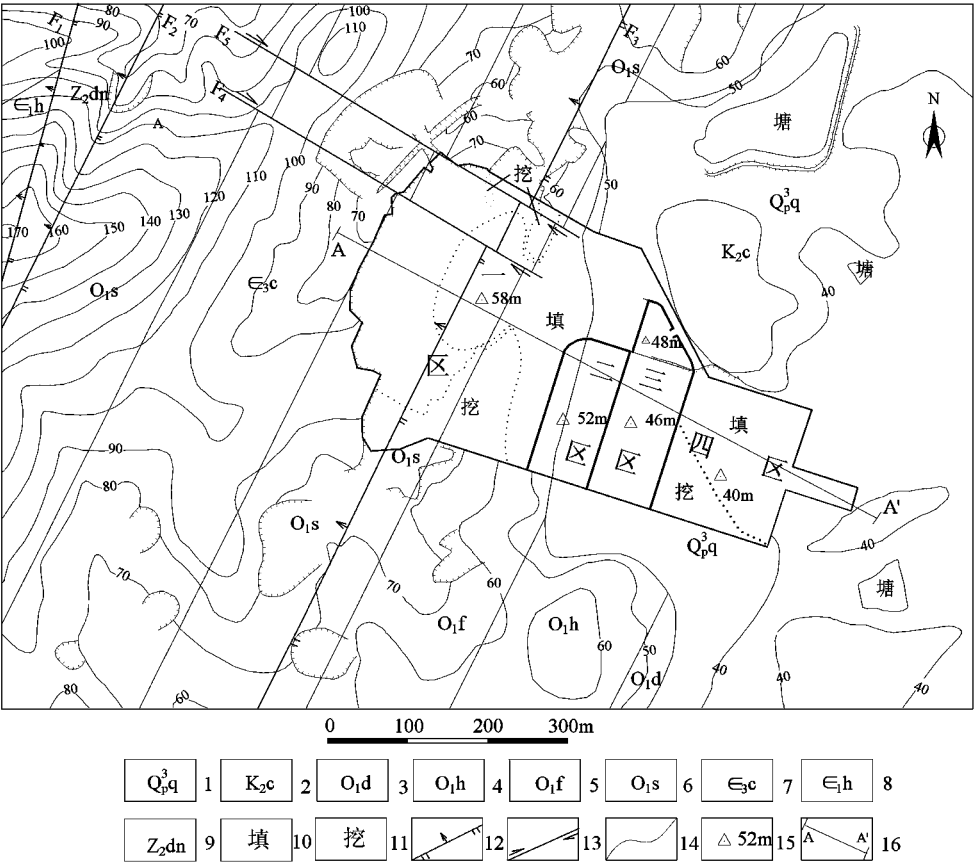
图 1 建设场地周边地形地质图

场地及周边发育地层主要为寒武系上统车水桶组、奥陶系下统上欧冲组、分乡组、红花园组、大湾组,白垩系上统赤山组及第四系更新统戚咀组(图1)。上寒武统至下奥陶统岩性主要为碳酸盐岩夹局部的硅质岩、页岩;赤山组主要为泥质细砂岩、粉砂岩;戚咀组为粉砂质粘土。

场地中西部发育有北东向和北西向断裂构造, 其中 1 条北东向逆断层(F_3)贯穿场地西部, 呈北东向展布, 长度大于 1.2km, 与区域构造线方向基本一致。断层面倾向北西, 倾角 75° 左右, 破碎带宽约 10 ~ 20m。2 条北西向平移断层(F_4 和 F_5) 位于场地西北部, 产状 $30^\circ \angle 65^\circ$, 两条断层长度分别约 600m, 断距 10 ~ 20m, 断层相距约 70m。工程建设将按照地震基本烈度 VI 度设防。

场地西部的 F_3 断层规模较大,周边地区的地震可能会造成 F_3 断层错位移动、沉降。场地西距我国东部的深大活动断裂^[2]:郯庐断裂约 40km,尽管当地工程建设将按照地震基本烈度 VI 度设防,一旦地震引发 F_3 断层的错动,对场地西部断层附近的建设工程有较大的影响。
